## **Ruimtelijke Onderbouwing Vilstersestraat 36**

## Hoofdstuk 1 Inleiding

### 1.1 Beschrijving van de ontwikkeling

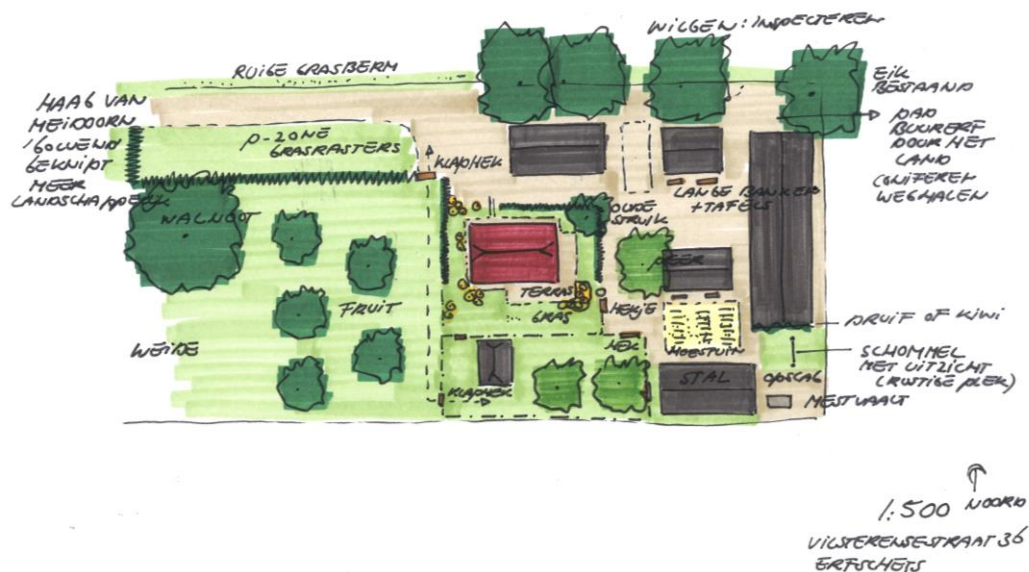
#### Kaart 7. Erfinrichting Vilstersestraat 36

De ervenconsulent van Het Oversticht heeft voor deze ontwikkeling een advies uitgebracht die passend is in de structuur van het landschap. Zie kaart 7 voor erfinrichtingsschets van de ervenconsulent.

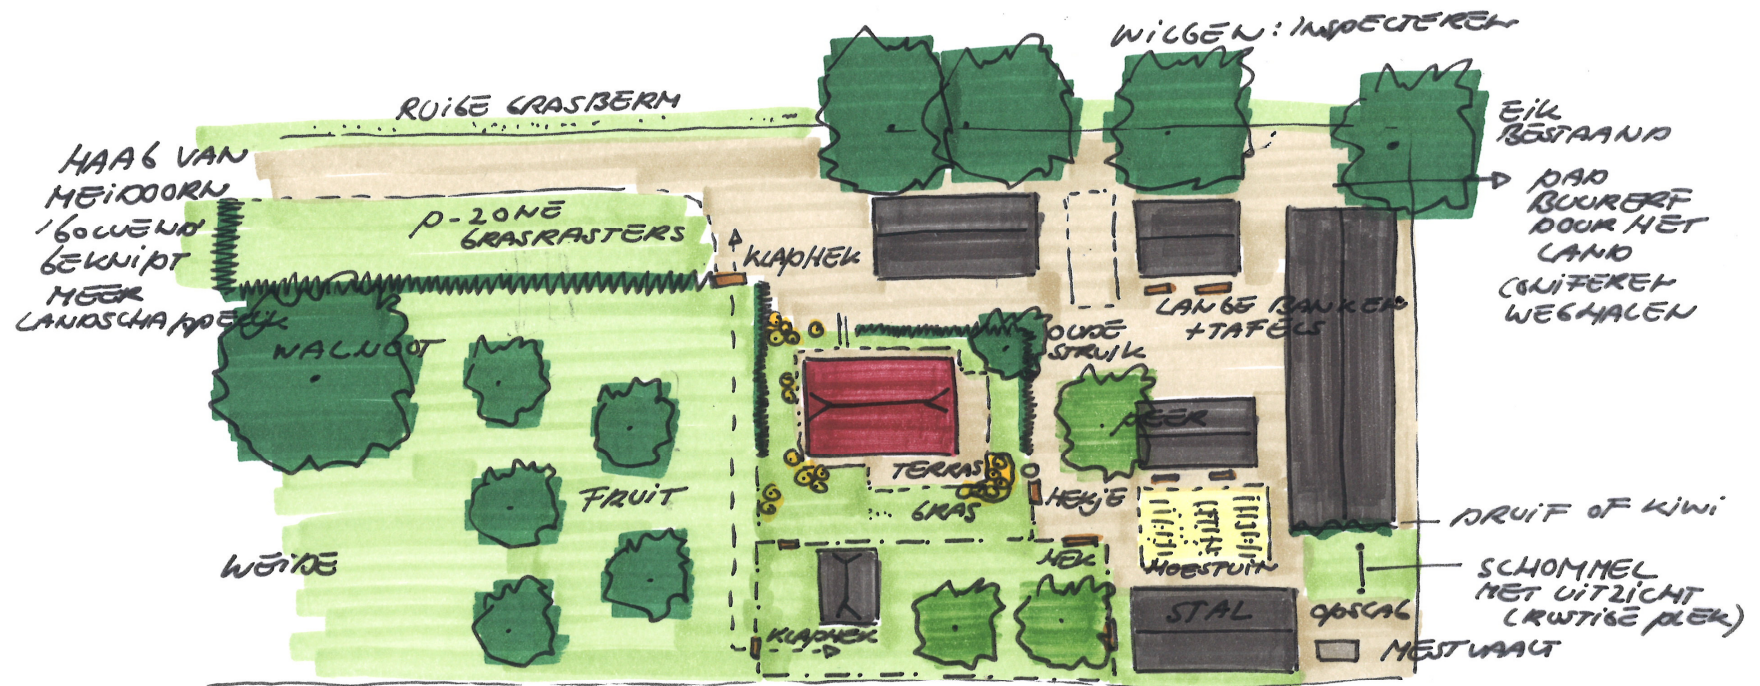
1:500 NOORD  
 VIJSTERENESTRAAT 36  
 ERFSCHEIJT

**De wilgen zijn beeldbepalend en te behouden wanneer zij nog vitaal zijn. De huidige fruitbomen kunnen worden behouden in de nieuwe structuur.**

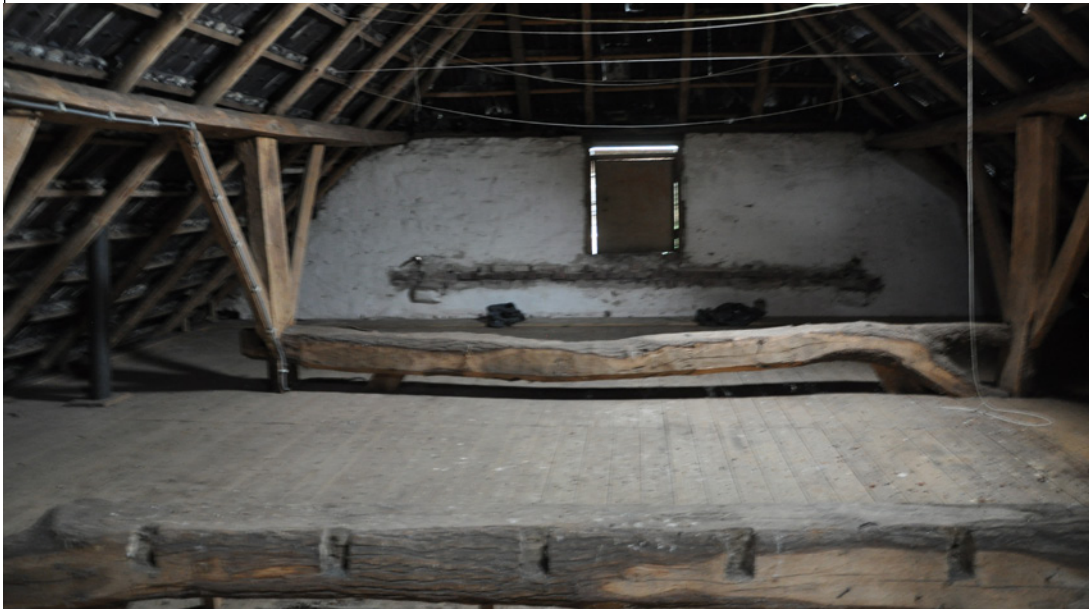
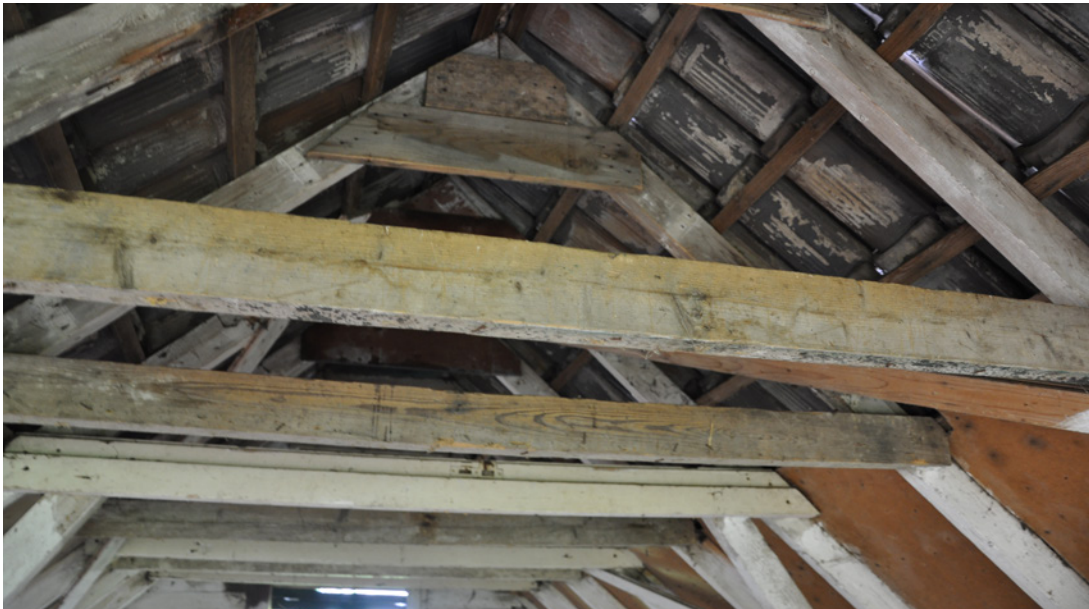
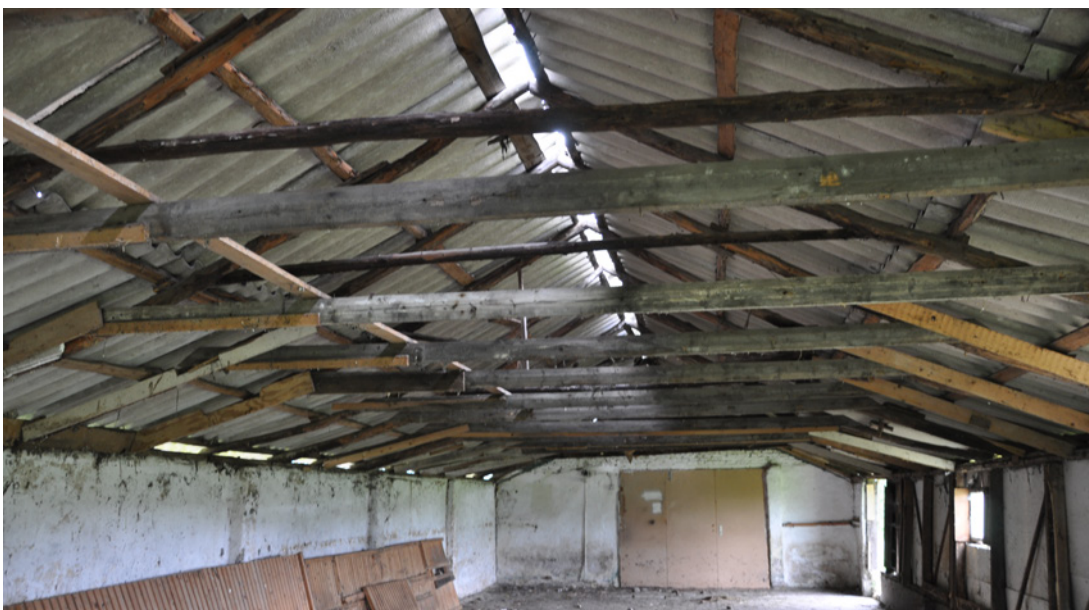
Foto's van enkele van de bebouwing aan de binnenzijde (enkelsteensmuren+ontbreken dakbeschotten).

Bij inspectie van de verschillende gebouwen in het plangebied zijn geen sporen van jaarrond beschermde rust- en verblijfplaatsen waargenomen. Ondanks dat het plangebied beschikt over in potentie geschikte nest plaatsen kan de aanwezigheid van nesten (rust- en verblijfplaatsen) in redelijkheid worden uitgesloten. Dit door de afwezigheid van jaarrond beschermde vogels (huismus) tijdens het veldonderzoek en het gegeven dat in de bebouwing dakbeschotten/spouwmuur ontbreken; hierdoor kon tijdens het veldonderzoek de bebouwing tot in detail worden onderzocht.

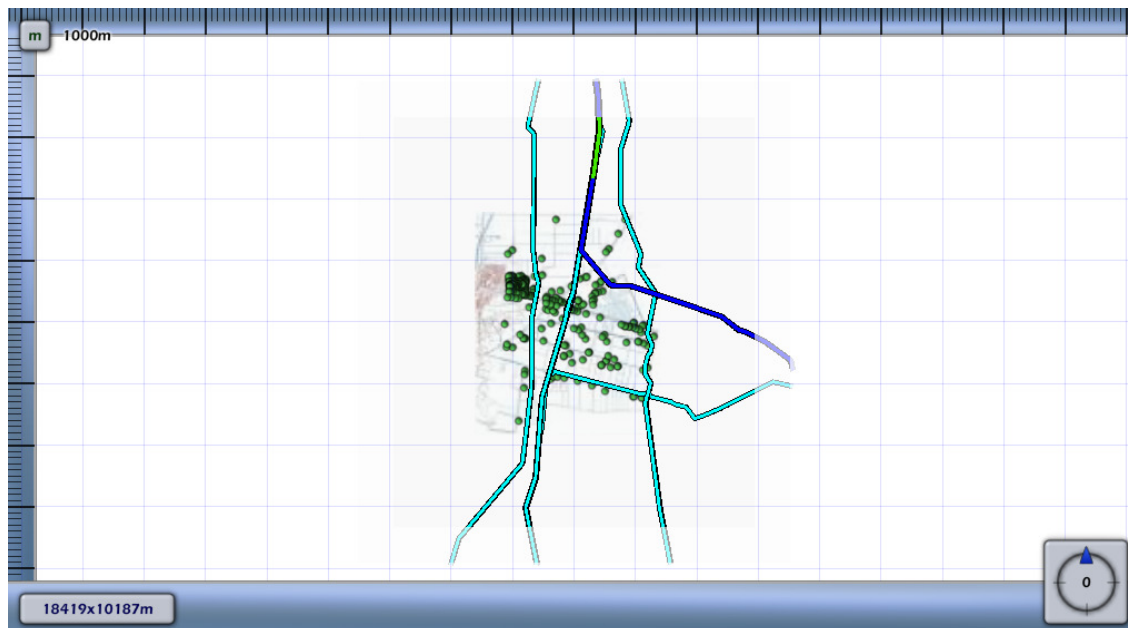
De maximale overschrijdingsfactor voor dit tracé is gelijk aan  $0.000E+000$  en correspondeert met die kilometer leiding die gekarakteriseerd wordt door stationing 2620.00 en stationing 3620.00. Voor deze kilometer leiding is de FN-curve opgenomen in het volgende hoofdstuk. De betreffende kilometer leiding is gevisualiseerd in figuur 5.3

Figuur 5.6 Kilometer leiding behorende bij de FN-curve voor A-508

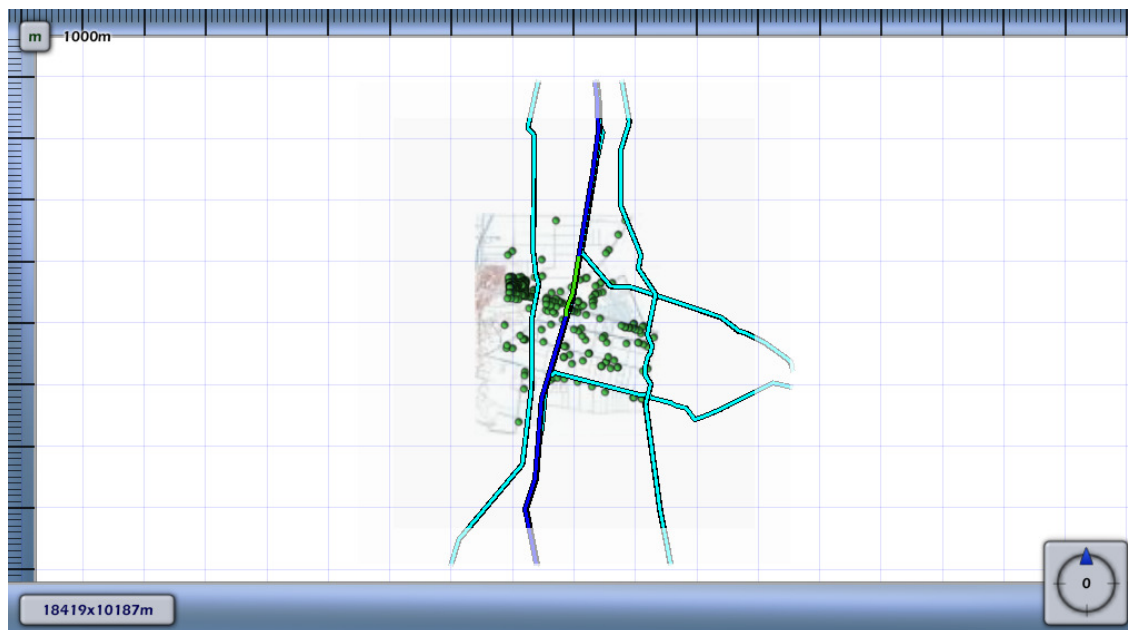
Deze kilometerleiding is relevant voor de ontwikkellocatie Struik in Lemelerveld.

Figuur 5.12 Kilometer leiding behorende bij de FN-curve voor A-549

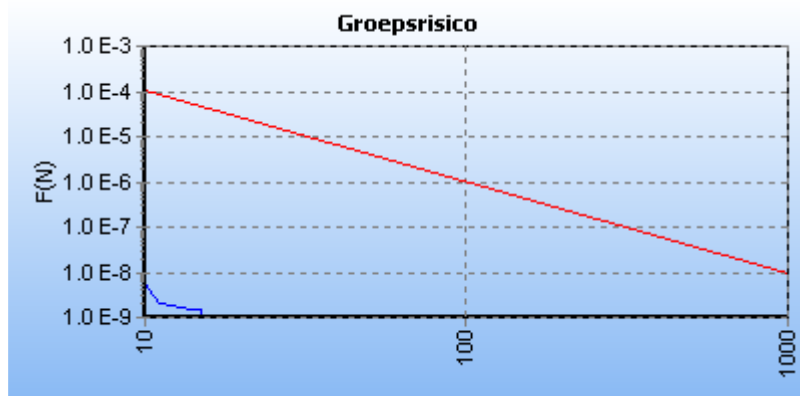
Figuur 6.11 FN curve voor A-549 tussen stationing 4880.00 en stationing 5880.00
