Ruimtelijke Onderbouwing Hoevendwarsweg 4 – 6

Herontwikkeling Erf Hoevendwarsweg 4-6 Dalfsen

Beleidskader en randvoorwaarden beeldkwaliteit landschap, erf en gebouwen Hoevendwarsweg 4-6

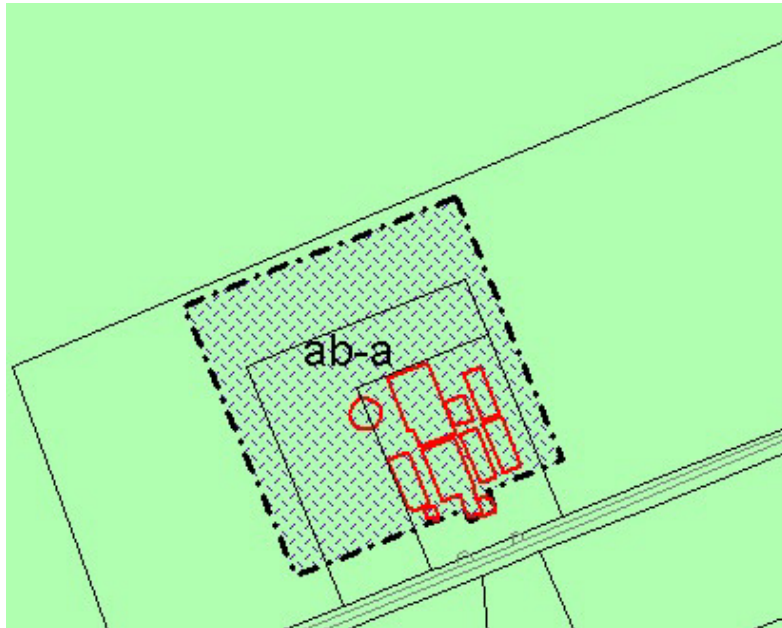
Kaart 2. Huidige bestemming Hoevendwarsweg 4 – 6 in Dalfsen

Het perceel Hoevendwarsweg 4 - 6 ligt in het bestemmingsplan 'Buitengebied gemeente Dalfsen' en heeft hierin de bestemming 'agrarisch' met de aanduiding 'agrarisch bedrijf a'.

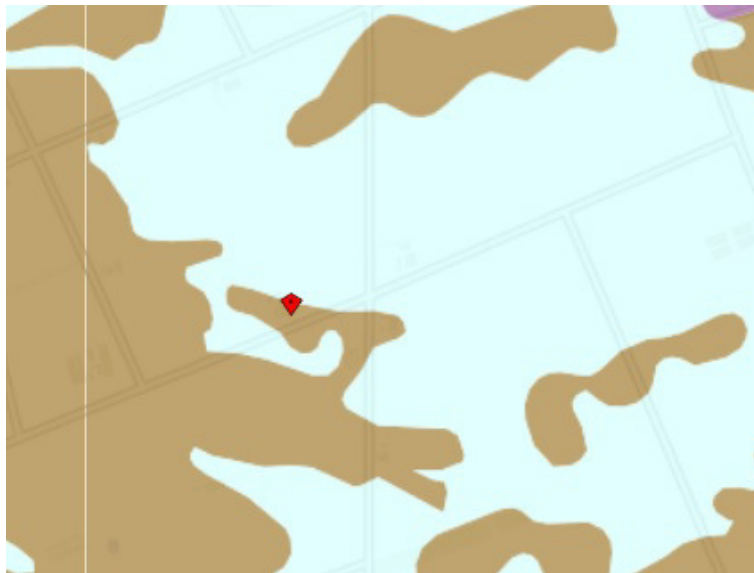
Kaart 4. Hoevendwarsweg 4 – 6

Het plangebied is op de gebiedskenmerkenkaart de 'Natuurlijke laag' aangeduid met het gebiedstype 'Dekzandvlakten en ruggen', grenzend aan de 'Laagveengebieden (in cultuur gebracht)'.

Figuur: Relevant deel natuurlijke laag

De afwisseling van opgewaaide ruggen en uitgesleten beekdalen en de bijbehorende hoogteverschillen kenmerken de dekzandvlaktes van Overijssel. Het is een reliëfrijk landschap, gevormd door de wind dat gekenmerkt wordt door relatief grote verschillen tussen hoog/droog en laag/nat gebied. Soms vlak bij elkaar, soms verder van elkaar verwijderd. Dat is ook duidelijk te zien op in de omgeving van het plangebied. Het plangebied6 ligt binnen het gebiedskenmerk 'Dekzandvlakten en ruggen'. De afwisseling tussen de 'Laagveengebieden (in cultuur gebracht)' is duidelijk op de kaart te zien. De natuurkwaliteit die in de Wieden en Weerribben binnen dit gebiedskenmerk valt is hier alleen niet aanwezig, omdat het gebied grotendeels is ontgonnen voor de landbouw.

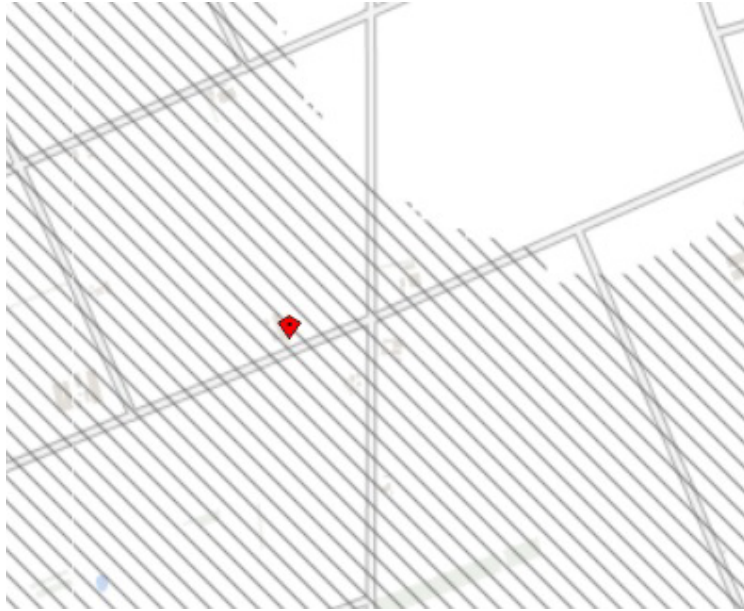
Kaart 6. Hoevendwarsweg 4 – 6

Het plangebied is op de gebiedskenmerkenkaart de 'Lust- en leisurelaag' aangeduid met 'donkerte'.

Lust- en leisurelaag

Donkerte wordt een te koesteren kwaliteit. De ambitie is de huidige 'donkere' gebieden, ten minste zo donker te houden, maar bij ontwikkelingen ze liever nog wat donkerder te maken. Dit betekent op praktisch niveau terughoudend zijn met verlichting van wegen, bedrijventerreinen e.d. en verkennen waar deze 's nachts uit kan of anders lichtbronnen selectiever richten. Structureel is het vrijwaren van donkere gebieden van verhoging van de dynamiek het perspectief. De ambitie is het rustige en onthaaste karakter te behouden, zodat passages van autosnelwegen en regionale wegen niet leiden tot stedelijke ontwikkeling aan eventuele op- en afritten. Bundeling van stedelijke functies en infrastructuur in de 'lichte' gebieden.

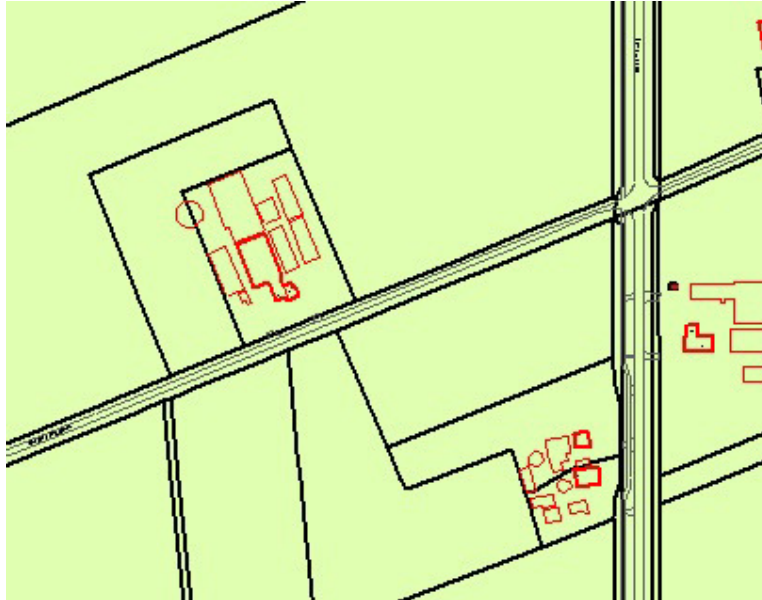
Kaart 11. Hoevendarsweg 4 – 6

De ontwikkeling is getoetst aan het Externe Veiligheidsbeleid zoals aangegeven in het verzamelplan. De risicozonering rondom de Hoevendarsweg 4 – 6 is op kaart 11 weergegeven.

Uitsnede gemeentelijke risicokaart Giskit viewer 2005 gem Dalfsen

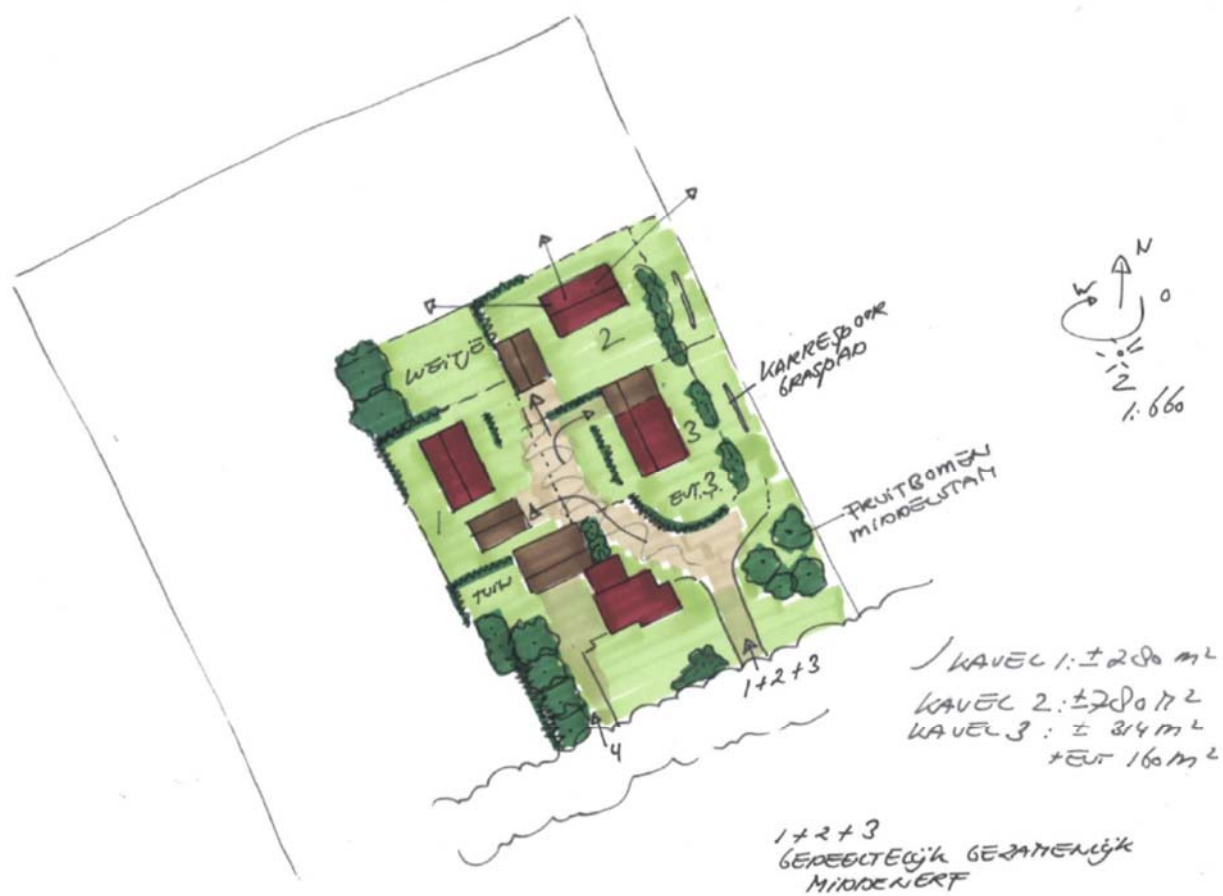
Bijlage 2: Erfstructuur of hoofdlijnen optie 1

ERFSCHETS 1 ONTSLUITING VIA MIDDENERF

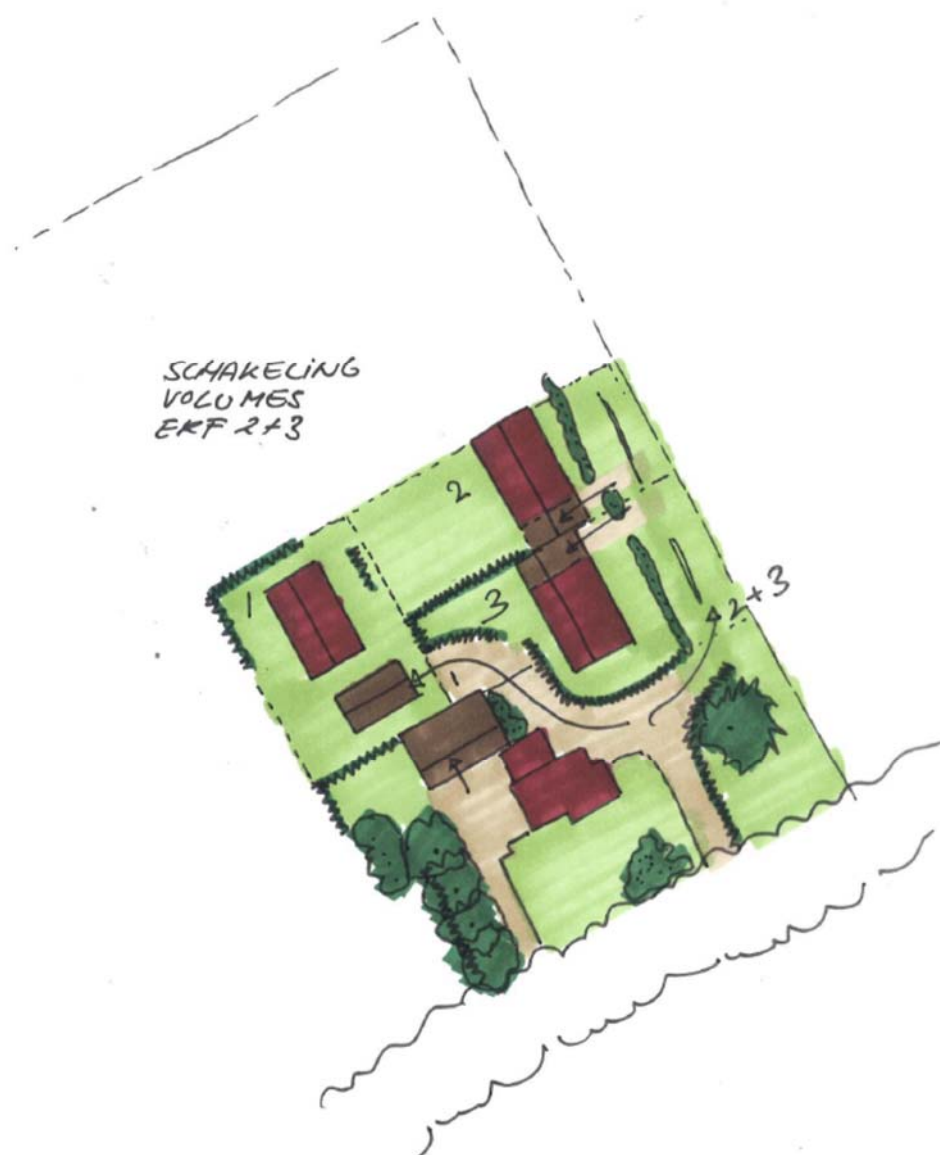
Bijlage 3: Erfstructuur op hoofdlijnen optie 2

ERFSCHETS ONTLUITING DEELS BUITENZIJDEN VAN ERF

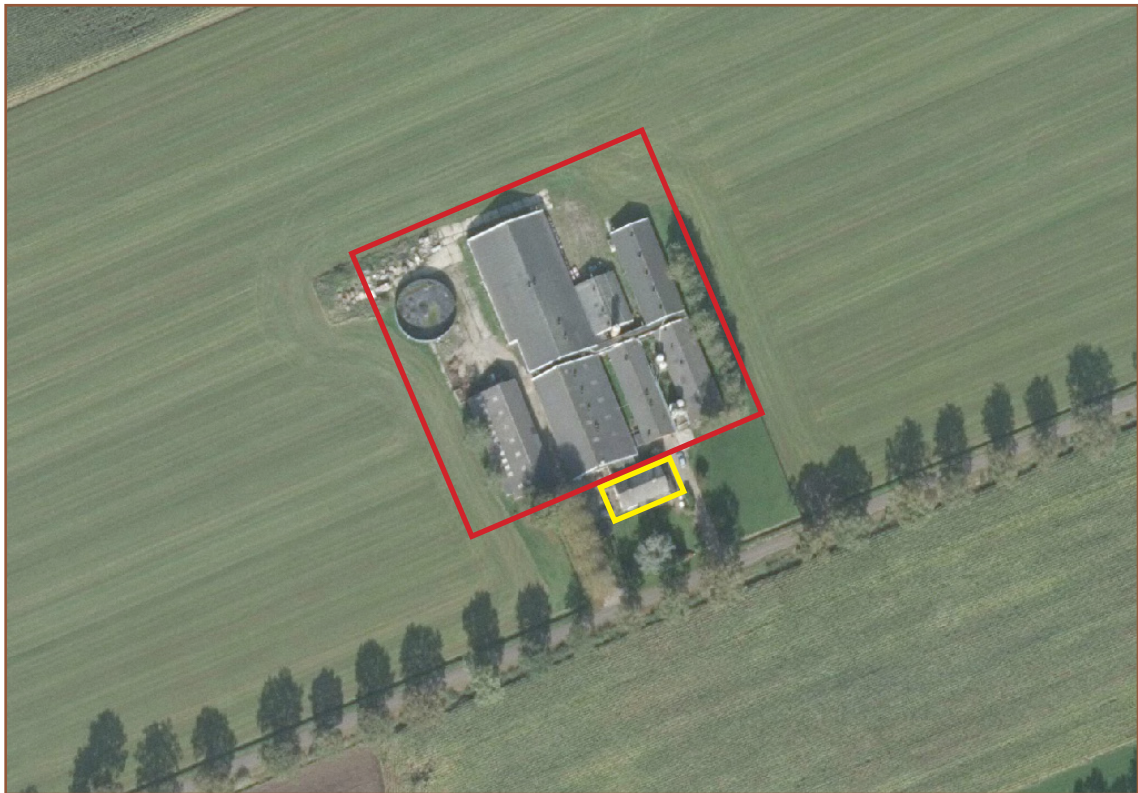
Afb. 1.1: Luchtfoto plangebied. De bebouwing binnen het rode kader wordt gesloopt. Het gele kader betreft de te handhaven woning. Bron ondergrond: PDOK.

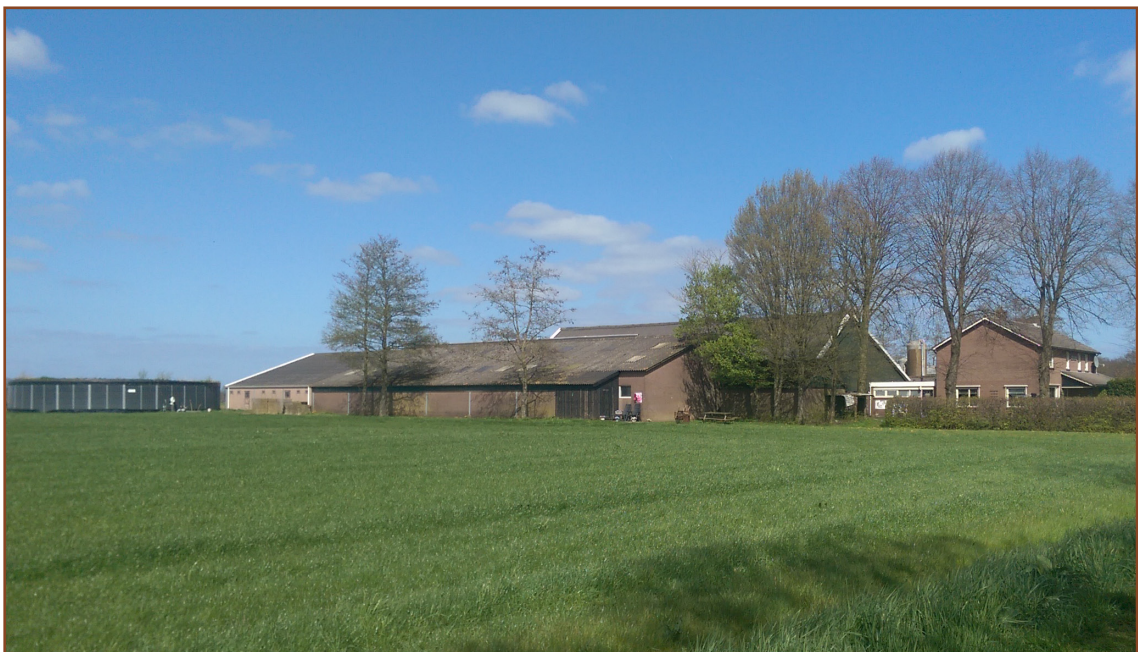
Afb. 1.2: Het onderzoeksgebied gezien vanaf de Hoevendarsweg ten zuidwesten van de locatie. Links de mestsilo, centraal de kapschuur met daarachter een melkveestal en rechts de te handhaven woning.

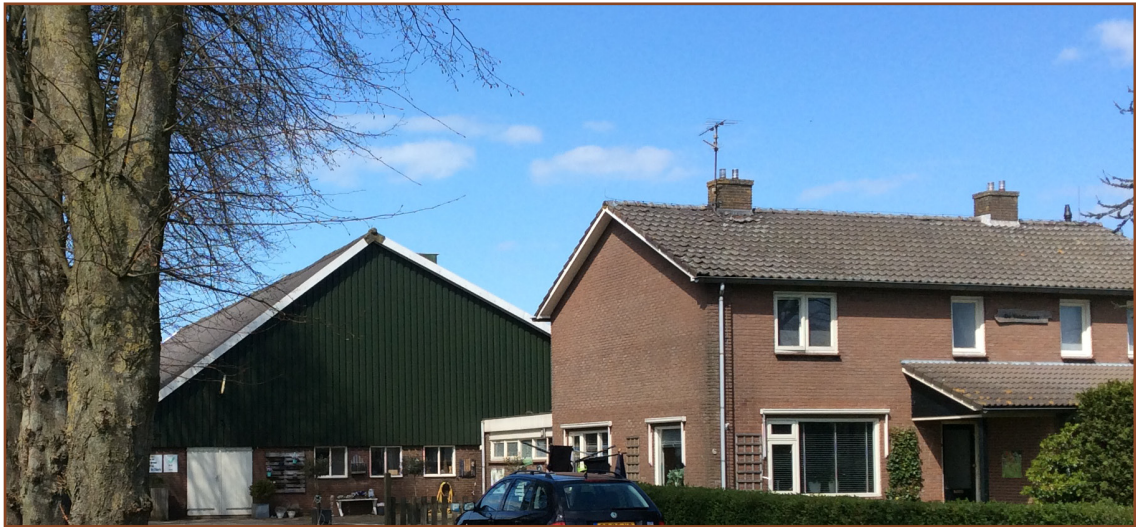
Afb. 3.2: De woning (rechts) is geschikt voor gebouwbewonende vleermuizen en er broeden diverse paartjes Huismussen. Omdat de woning behouden blijft is nader onderzoek niet nodig.

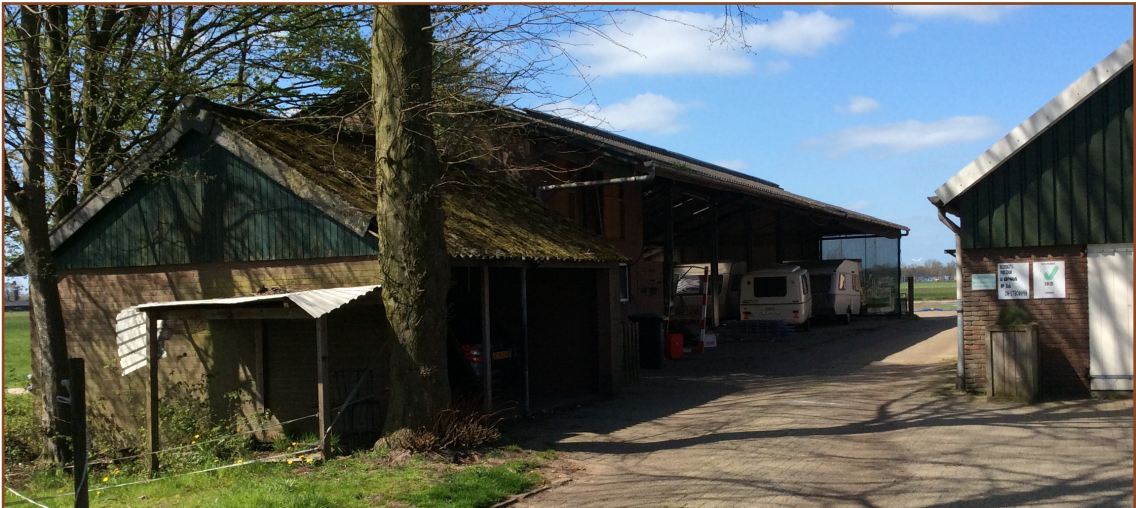
Afb. 3.3: Garage (links), kapschuur (midden) en één van de melkveestallen (rechts).

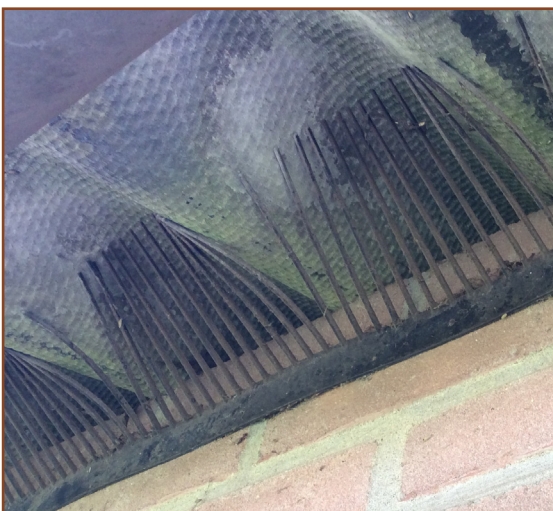
Afb. 3.4: De daken met golfplaten zijn vrijwel allemaal ontoegankelijk gemaakt door middel van vogelschroot.

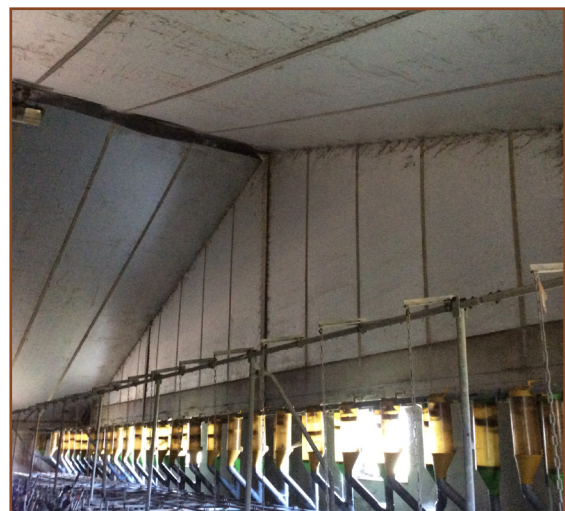
Afb. 3.5: Binnenzijde van een stal. Openingen ontbreken geheel, het gebouw is ontoegankelijk voor bijvoorbeeld vogels en vleermuizen.
