Ruimtelijke Onderbouwing Meeleweg 93

Ervenconsulentadvies 2360 DS, Meeleweg 93, Dalfsen

Verkennend bodem- en
asbestonderzoek
ter plaatse van:

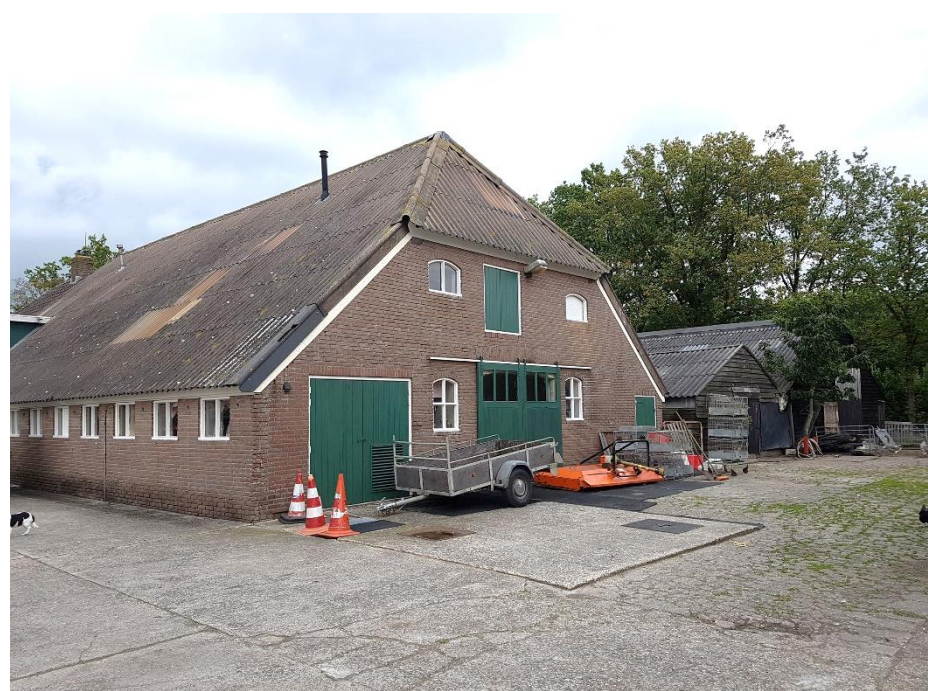
De verharding op het erf bestaat grotendeels uit betonplaten. Deze worden afgewisseld met andersoortige betonstenen. Dit is ook het geval ter plaatse van de mestplaat en de buitenruimte voor de dieren, die zich achter de boerderij bevinden.

Rechtsboven: oprit noordoostzijde. Rechtsonder: achtererf met betonplaten
