## **Ruimtelijke Onderbouwing Peezeweg 4**

## **Ervenconsulentadvies 2668 DS: Peezeweg 4, gemeente Dalfsen**

## Bijlage 4 - Verkennend bodem- en asbestrapport

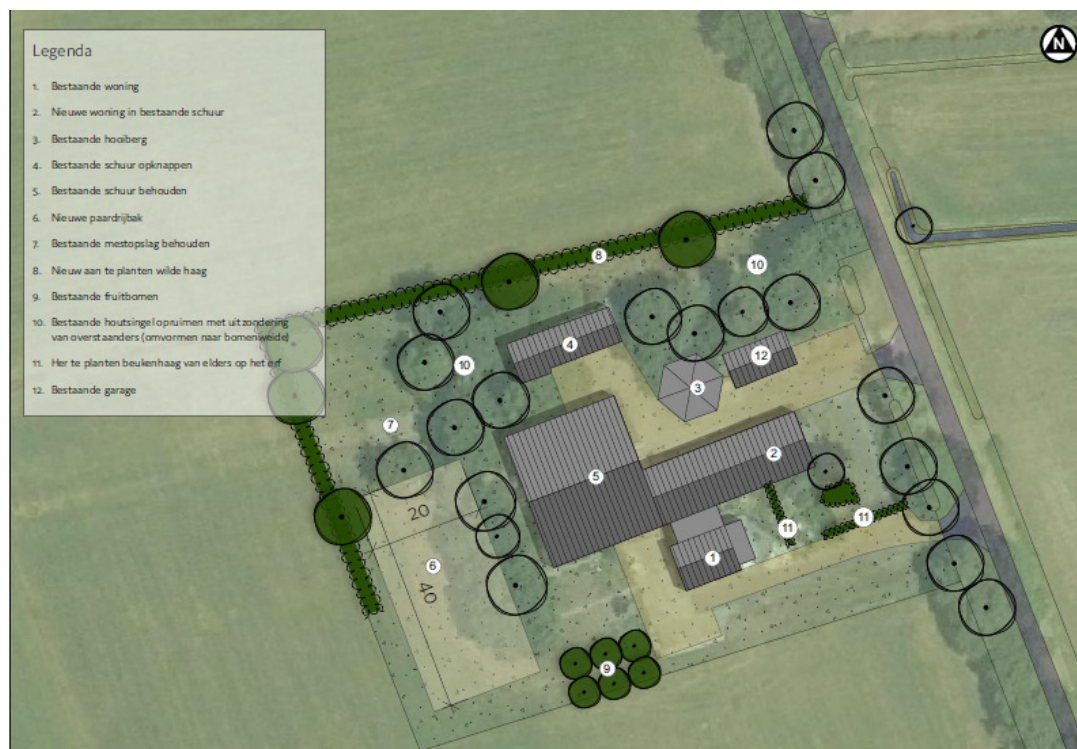
#### Kaart 8. Erfinrichting Peezeweg 4

De ervenconsulent van Het Oversticht heeft voor deze ontwikkeling een advies uitgebracht die passend is in de structuur van het landschap. Het advies is als bijlage bij deze ruimtelijke onderbouwing gedaan. Op basis van dit advies is door de initiatiefnemers een erfinrichtingsplan opgesteld, die gecontroleerd is door de ervenconsulent. De ontwikkeling past in het landschapsontwikkelingsplan. Zie kaart 8 voor het erfinrichtingsplan van Peezeweg 4.

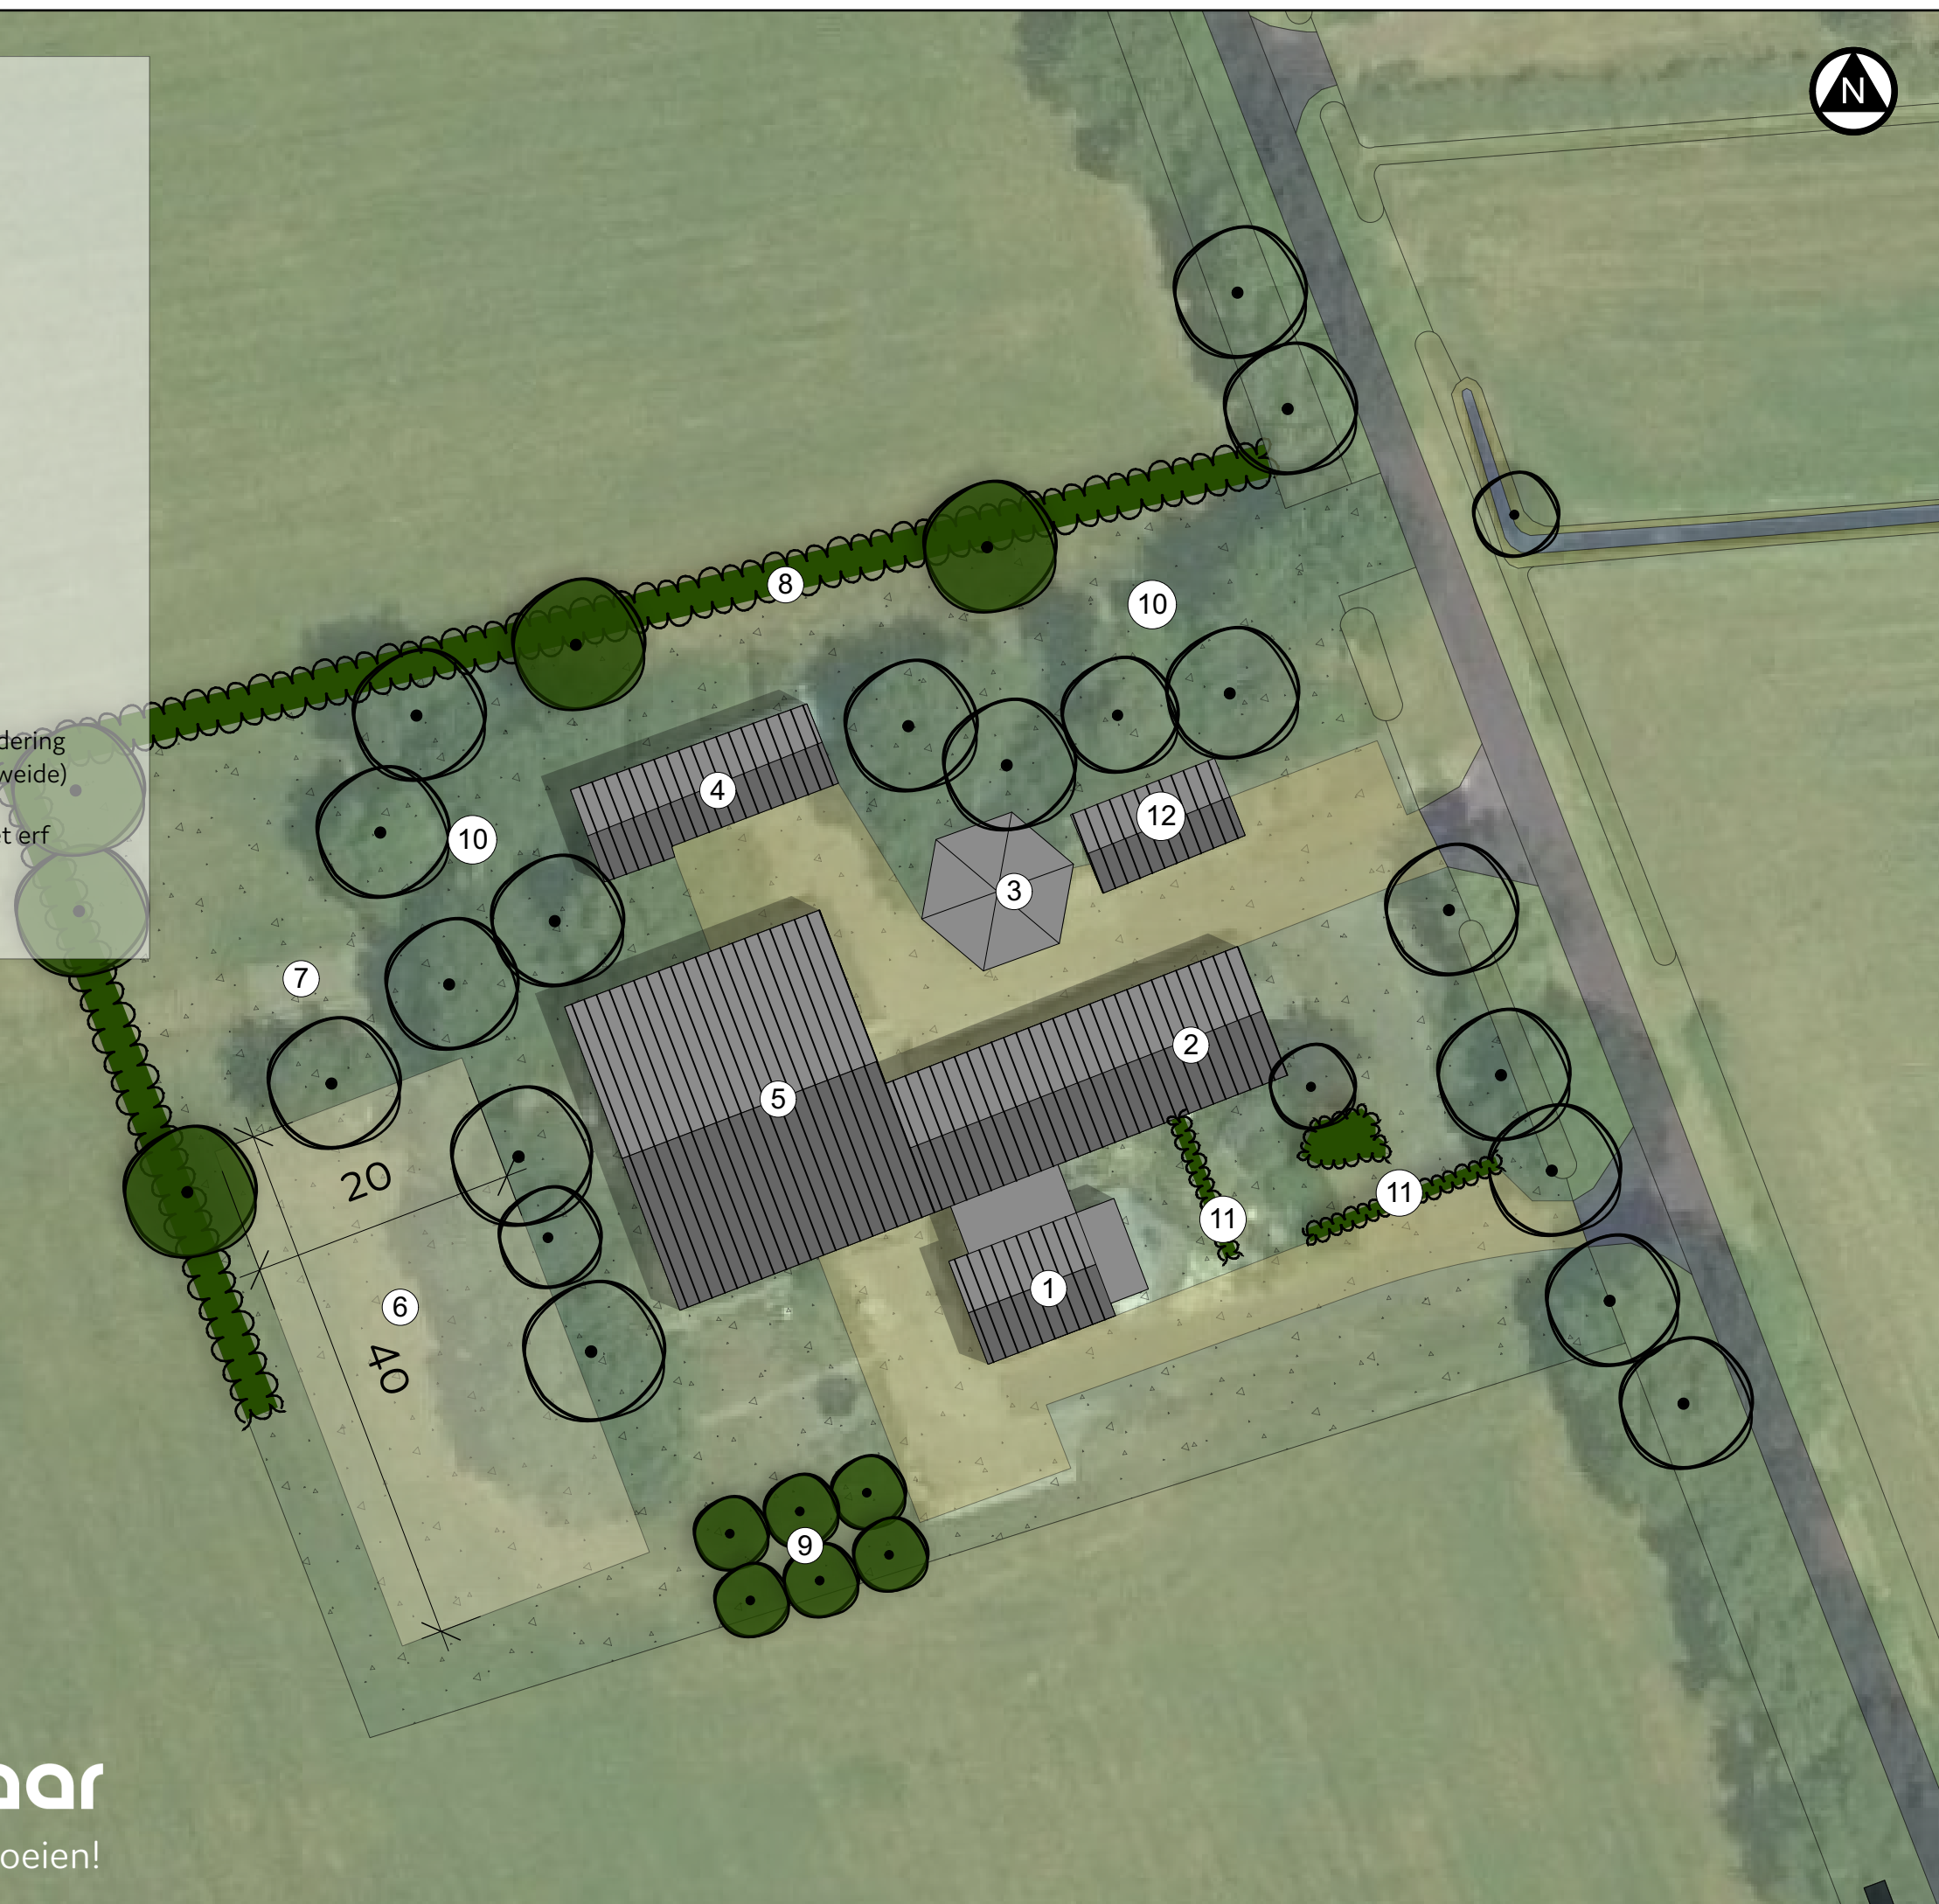
1. Bestaande woning
2. Nieuwe woning in bestaande schuur
3. Bestaande hooiberg
4. Bestaande schuur opknappen
5. Bestaande schuur behouden
6. Nieuwe paardrijbak
7. Bestaande mestopslag behouden
8. Nieuw aan te planten wilde haag
9. Bestaande fruitbomen
10. Bestaande houtsingel opruimen met uitzondering van overstaanders (omvormen naar bomenweide)
11. Her te planten beukenhaag van elders op het erf
12. Bestaande garage

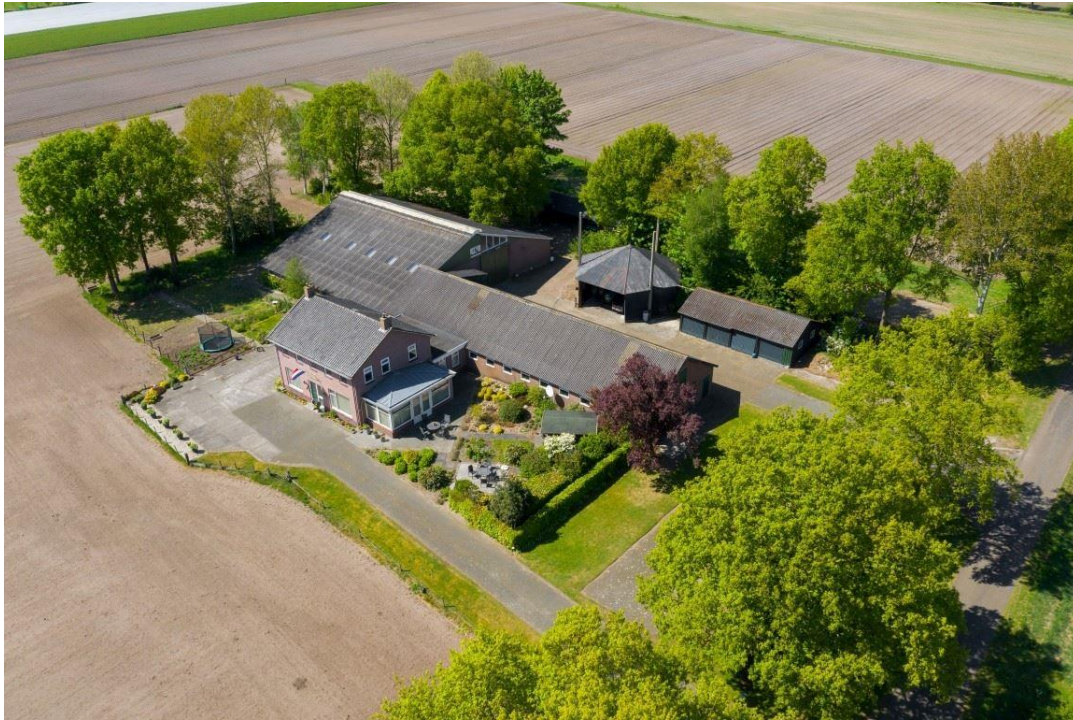
Het ensemble bestaat in de kern uit een boerderijwoning met tussenlid met haaks een lange lage veestal. De woning is gericht op het zuiden. Aan de noordzijde van het erf ligt het werkgedeelte met een hooiberg en lage wagenschuur. In de jaren ' 80 is een deel van de lange schuur aan de westzijde vervangen door een nieuwe grotere ligboxenstal. Later is ook een losse schuur aan de noordzijde van het erf gebouwd (deels zichtbaar in de singel). In 2006 is er tegen de oostgevel van de woning een serre gebouwd.

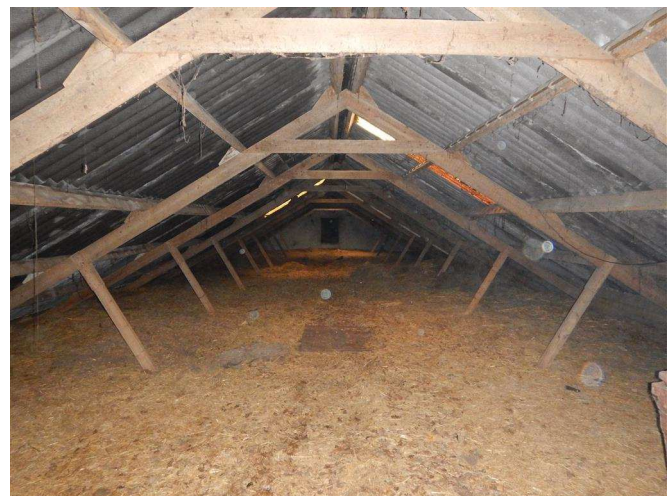
Hooizolder vanaf achtergevel naar voorgevel gezien.

Kenmerkende zaken zoals de houten deuren dienen zo gehandhaafd te blijven, dus bij eventueel vervanging van slechte houten deuren deze in dezelfde afwerking en detaillering herplaatsen.

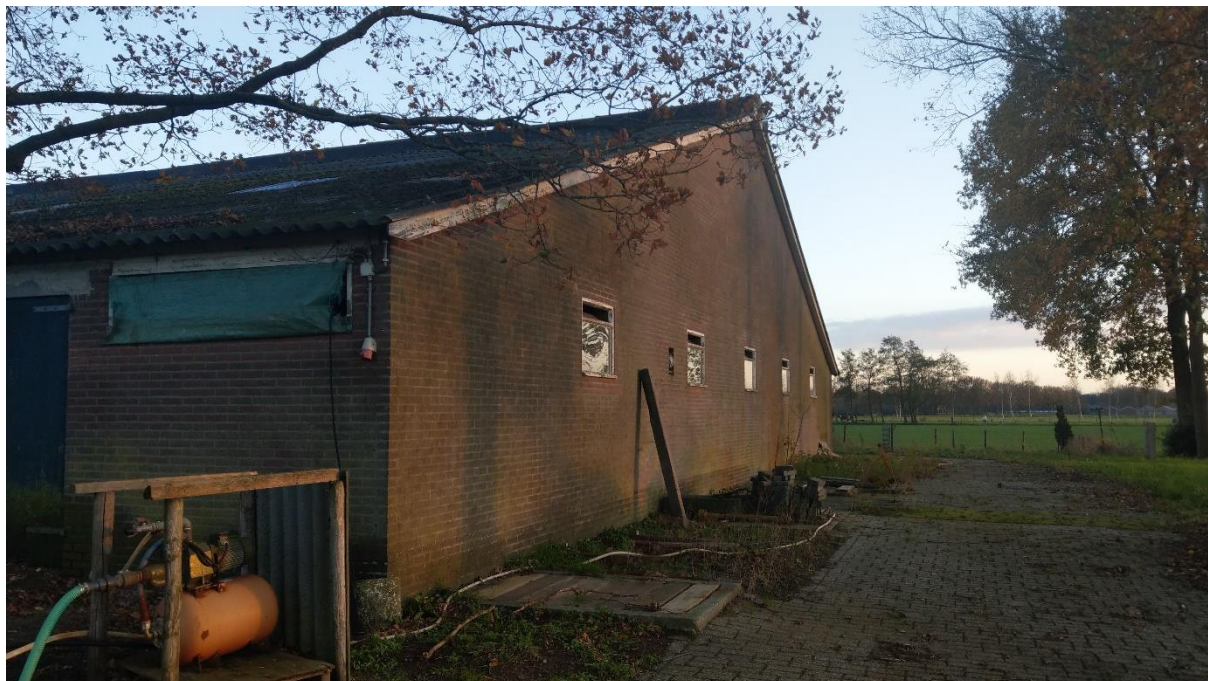
**Figuur 2:** Beeld van de achterzijde van de ligboxenstal (situatie 20 november 2020).

De initiatiefnemer wil de bestemming van het erf wijzigen van agrarisch naar wonen. Het voorste deel van de meest oostelijke schuur zal (aan de wegzijde) worden verbouwd tot woning. Daarnaast moeten er verschillende asbestdaken worden vervangen (waaronder die van de te verbouwen schuur en de huidige woning). Ook de rest van de woning zal worden gerenoveerd. Aan de ligboxenstal zijn in principe geen ingrepen gepland.

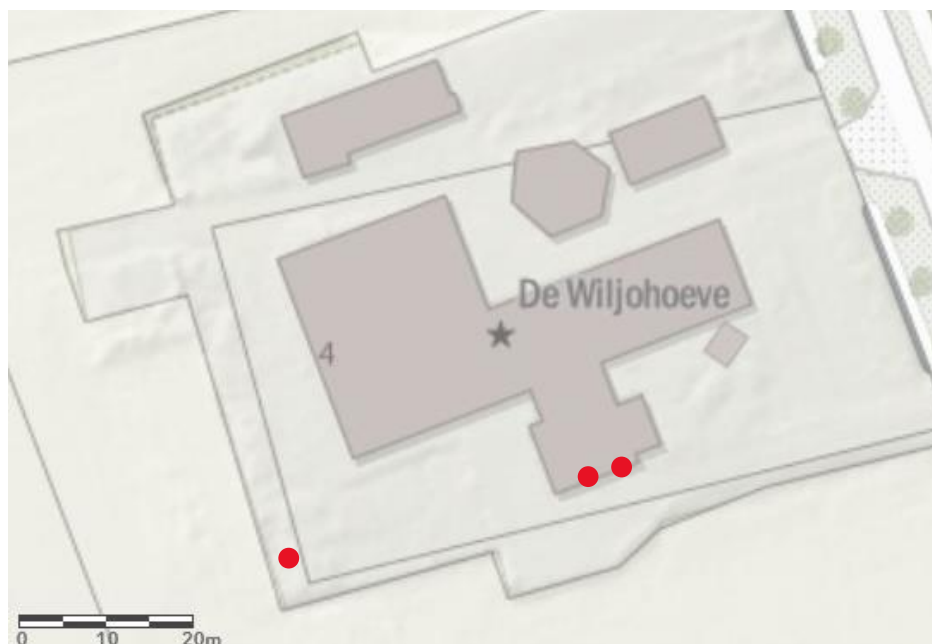
**Figuur 3:** Locaties territoria/nestplaatsen huismus.

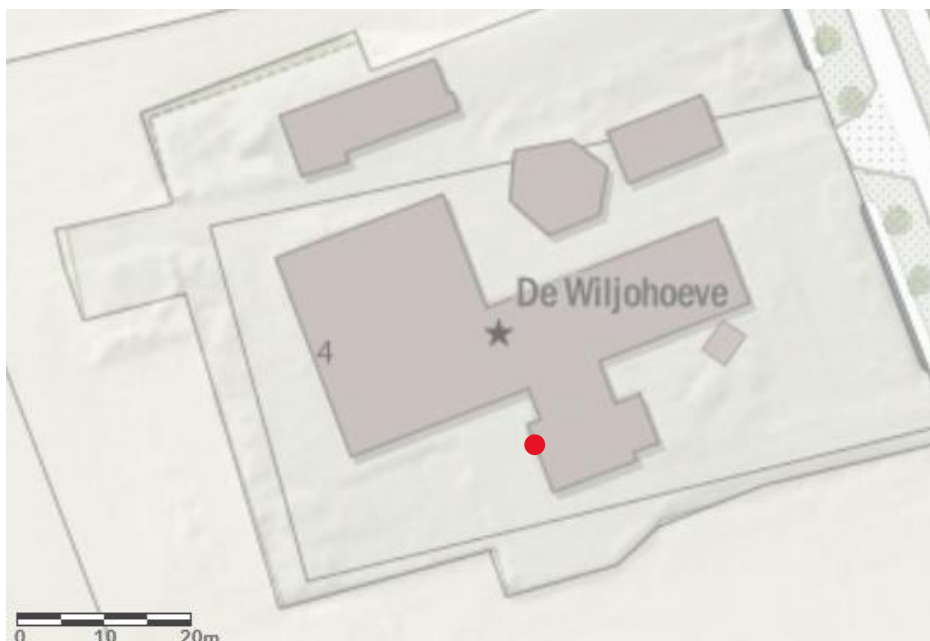
Er is in deze periode een zomerverblijfplaats van Gewone dwergvleermuis vastgesteld in het dak van de woning. Op 10 juli vloog er een dier in via de randpan aan de westzijde van de woning (figuur 4). Het betrof vermoedelijk een verblijfplaats van één mannetje. Op 17 juni zijn overigens geen uitvliegers waargenomen. Op het erf foerageerden tijdens beide bezoeken 2-3 Gewone dwergvleermuizen.

**Figuur 4:** Locatie zomerverblijfplaats Gewone dwergvleermuis.

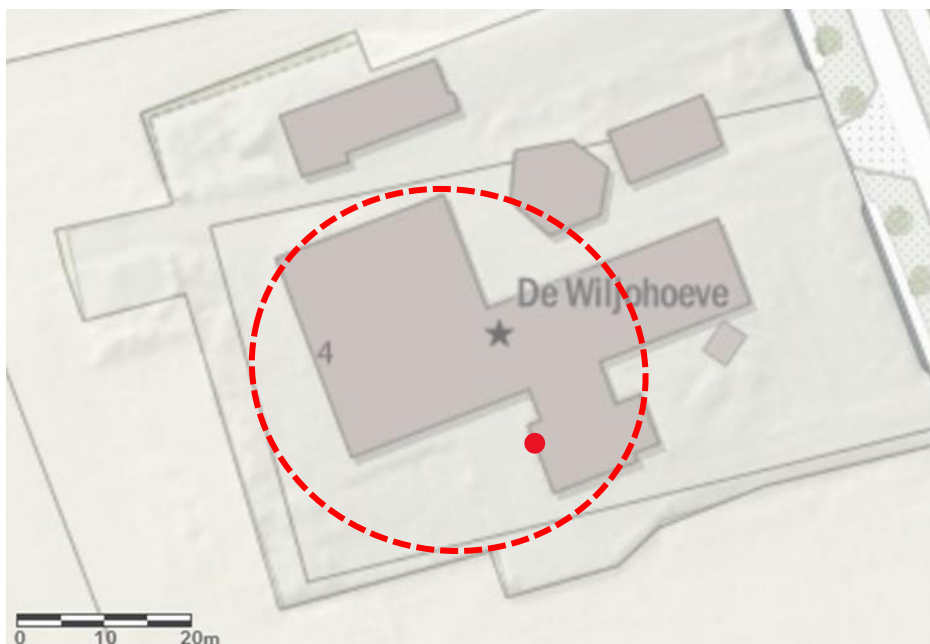
Tijdens beide bezoeken was er een fanatiek roepend mannetje Gewone dwergvleermuis aanwezig rondom de woning en ook aan de noordzijde van de grote schuren. Vermoedelijk heeft dit mannetje hier één of meerdere verblijfplaatsen in de woning die hij soms zal delen met vrouwtjes. Zie figuur 5 (volgende pagina).

**Figuur 5:** Locatie paarterritorium en verblijfplaats Gewone dwergvleermuis.
