Ruimtelijke Onderbouwing Wethouder Bijkersweg 1

Hoofdstuk 1 Inleiding

RAPPORT	
Type onderzoek	Verkennd bodem- en asbestonderzoek
Locatie onderzoek	Wethouder Bijkersweg 1 te Nieuwleusen
Projectnummer	210415
Versie rapportage	2.0
Auteur	
Controle en vrijgave	
Paraaf vrijgave	
Datum	28 juli 2021
OPDRACHTGEVER	
Naam	
Adres	Wethouder Bijkersweg 1, 7711 BL NIEUWLEUSEN
UITGEVOERD DOOR	
Monsterneming grond	SIKB protocol 2001
Monsterneming grondwater	SIKB protocol 2002
Monsterneming asbest in bodem	SIKB protocol 2018

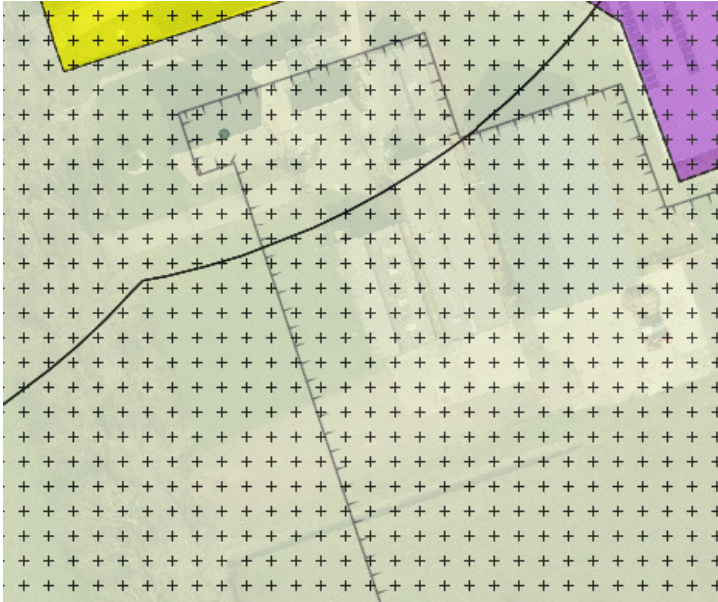
Kaart 2. Huidige bestemming

Het perceel ligt in het bestemmingsplan Buitengebied gemeente Dalfsen en heeft hierin de bestemming 'Agrarisch', en een aanduiding 'agrarisch bedrijf b'. Verder is de dubbelbestemming 'Waarde-Archeologie 5 en 7' van toepassing.

Om de beoogde ontwikkeling mogelijk te maken wordt de bestemming agrarisch deels omgezet naar wonen. Een deel van het perceel behoudt echter de huidige agrarische bestemming. De achterste schuur op het perceel blijft behouden voor agrarische activiteiten. Voor deze schuur wordt een aanduiding opgenomen 'Opslag'.

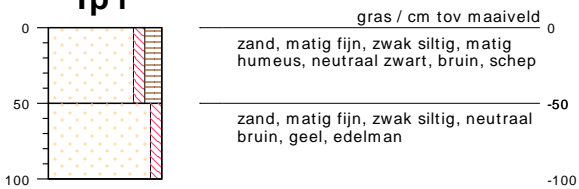
Ip1

type **inspectiegat**
 datum **04-06-2021**
 boormeester **Veldwerker**
 x **217973.45**
 y **511910.24**

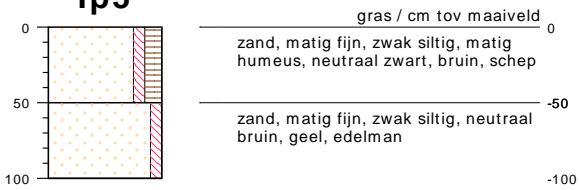
Ip3

type inspectiegat
datum 04-06-2021
boormeester Veldwerker
x 217965.36
y 511906.62

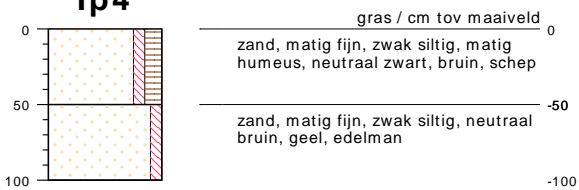
Ip4

type inspectiegat
datum 04-06-2021
boormeester Veldwerker
x 217960.74
y 511921.32
