Nader Bodemonderzoek

Project: 2021-027

Locatie: Rechterensedijk 5 te Dalfsen

Datum: 4 mei 2021

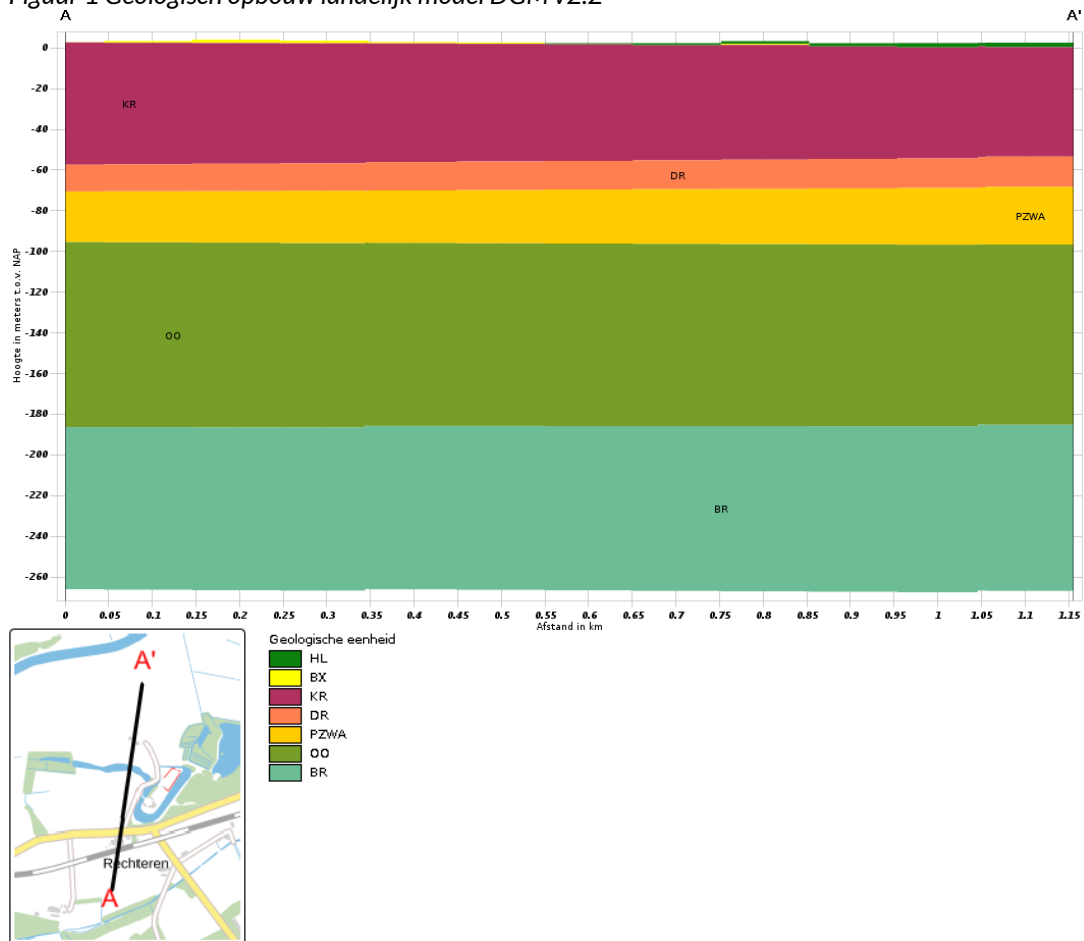
Figuur 1 Geologisch opbouw landelijk model DGM v2.2

De boorlocatie bevindt zich circa 2,5 meter boven NAP. De regionale grondwaterstroming is noordwestelijk.

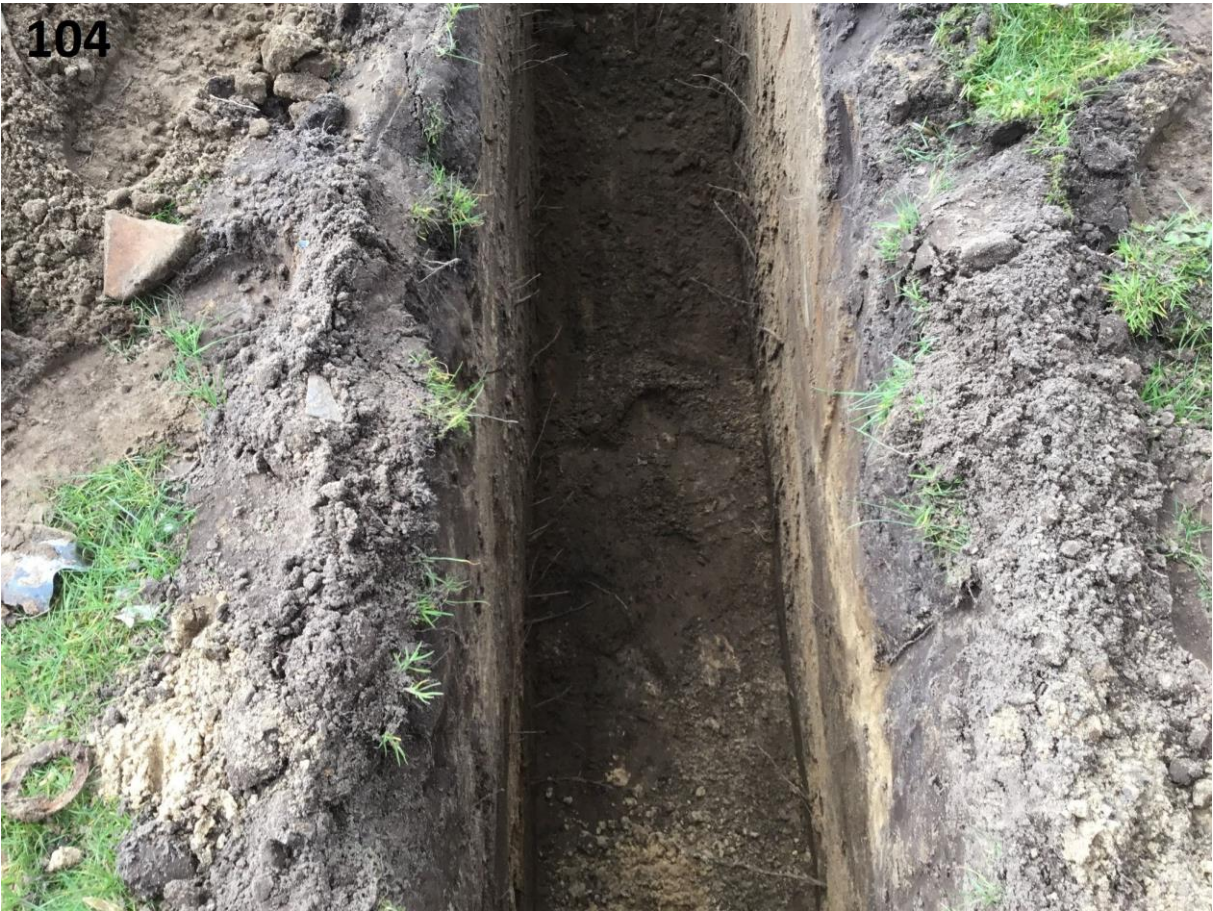
In inspectiesleuf 104 is in de laag tot 0,50 m-mv een lichte hoeveelheid asbestverdacht materiaal aangetroffen. Van deze laag is separaat een monster genomen.

In de bovengrond (0-0,50 m-mv.) van inspectie sleuf 104 is zintuiglijk asbestverdacht materiaal aangetroffen. Dit verdachte materiaal is geanalyseerd op de aanwezigheid van asbest. Uit de analyse blijkt dit inderdaad asbest te bevatten (12,5% Chrysotiel).

De grond ter plaatse van sleuf 104 is naar aanleiding van het asbest verdachte materiaal eveneens geanalyseerd op asbest. Uit deze analyse blijkt dat hier geen asbest in aanwezig is. Samen gewogen met het materiaal blijft de concentratie asbest onder de interventiewaarde.

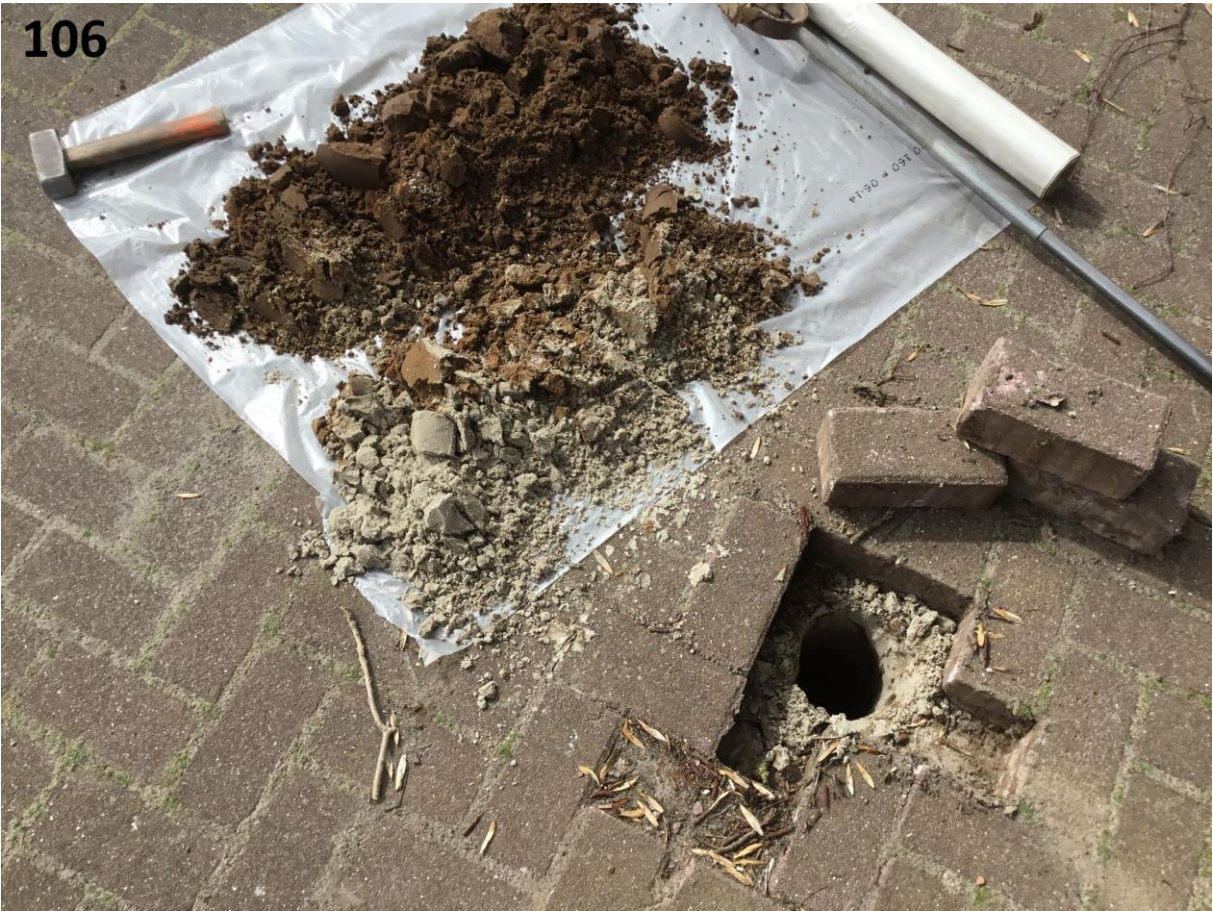
Monsterpunt 106 is uitgevoerd met een edelmanboor om te voldoen aan de wens van de opdrachtgever om zoveel mogelijk de bestaande erfverharding in tact te laten en dit niet met een minikraan te bewerken.

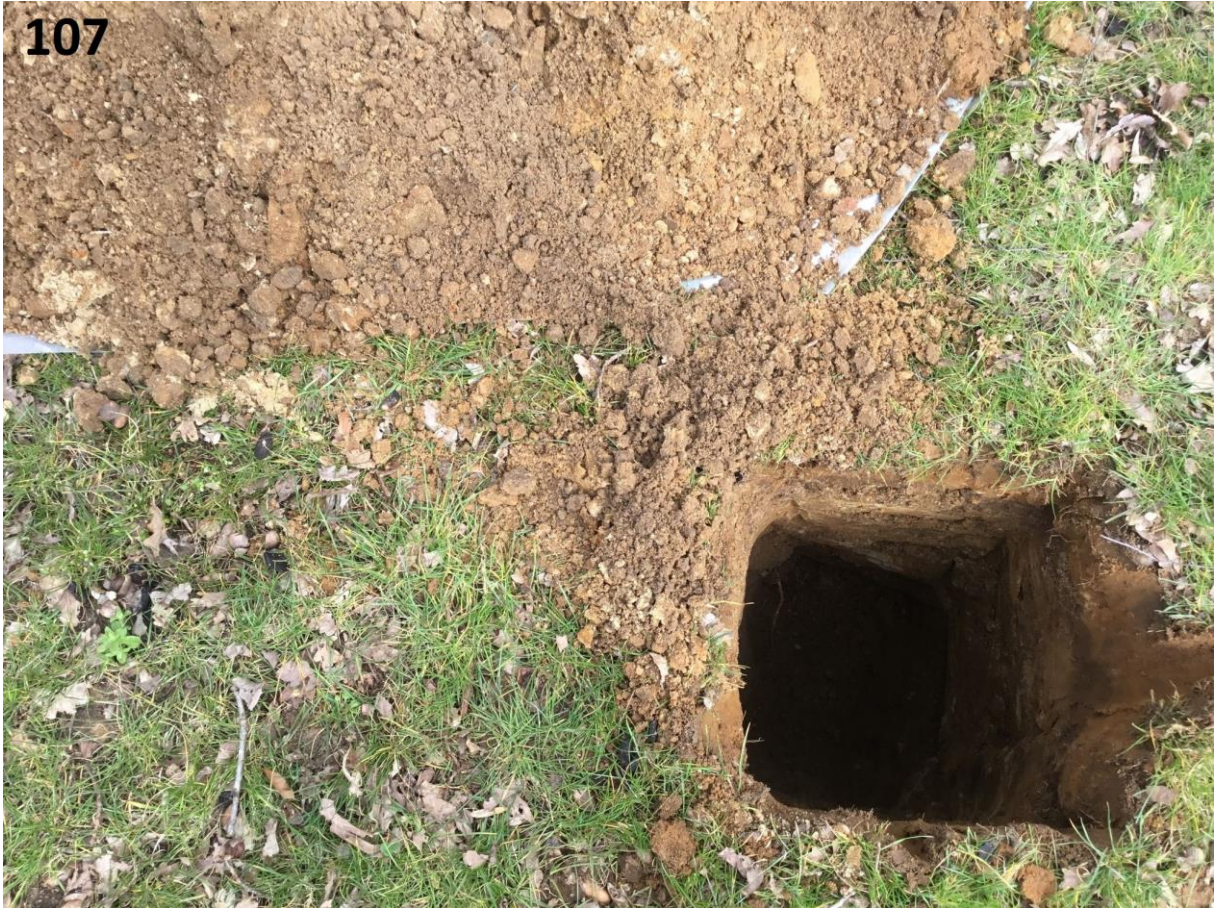
Ter plaatse van monsterpunt 107 is een inspectiegat gegraven in plaats van een inspectiesleuf. Dit gat is handmatig met de schop geplaatst in verband met de aanwezige kabels en leidingen.
