**RAPPORT VERKENNEND BODEMONDERZOEK  
conform NEN 5740 en NEN 5707  
Nieuwstraat 17b - Lemelerveld**

*Locatie:*  
Nieuwstraat 17b  
8151 BB Lemelerveld

Projectcode: 18005810  
Projectleider:

Rapportagedatum: 21 maart 2018

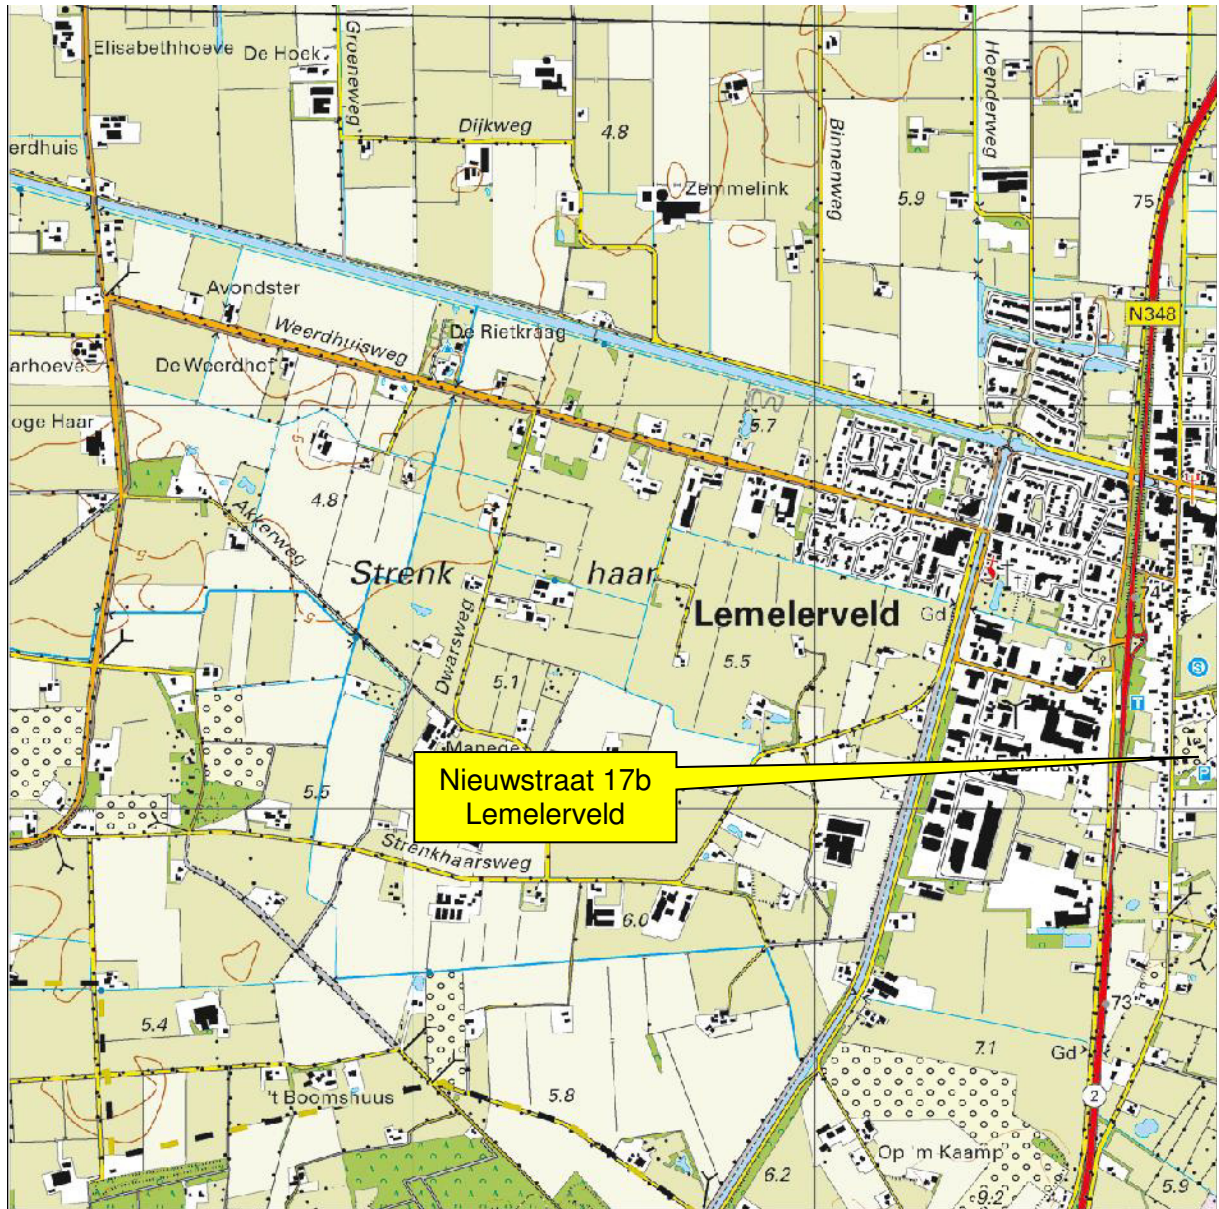
Bijlage I  
Regionale ligging locatie  
Situatieschets Kruse Milieu BV

In bijlage I is de regionale ligging van de locatie weergegeven. Tevens is de situatieschets opgenomen, waarop de boorlocaties van onderhavig onderzoek zijn weergegeven.

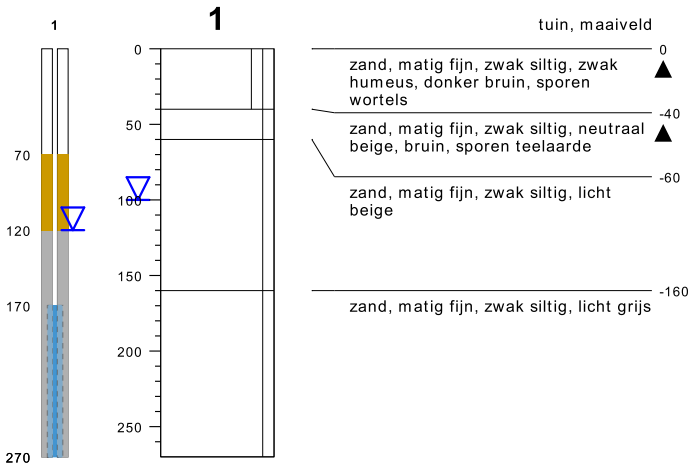
type **peilbuis met 1 filter**  
 datum **09-02-2018**  
 boormeester **Jan Hartman**

Op 9 februari 2018 zijn 3 boringen verricht tot 1.0 m-mv, gecodeerd als A1, A2 en A3. Boring A1 is doorgezet in de ondergrond tot 2.8 m-m-mv en afgewerkt als peilbuis. Vervolgens is de peilbuis doorgepompt. Er is ter plekke van de dieseltank zintuiglijk geen minerale olie waargenomen in de grond of in het grondwater (geen oliegeur, geen olie-waterreactie).
