**Rapport**  
**Nader/aanvullend bodemonderzoek**  
Burgemeester Backxlaan 370 te Nieuwleusen

Projectnummer: 19205

Datum: 25 november 2019

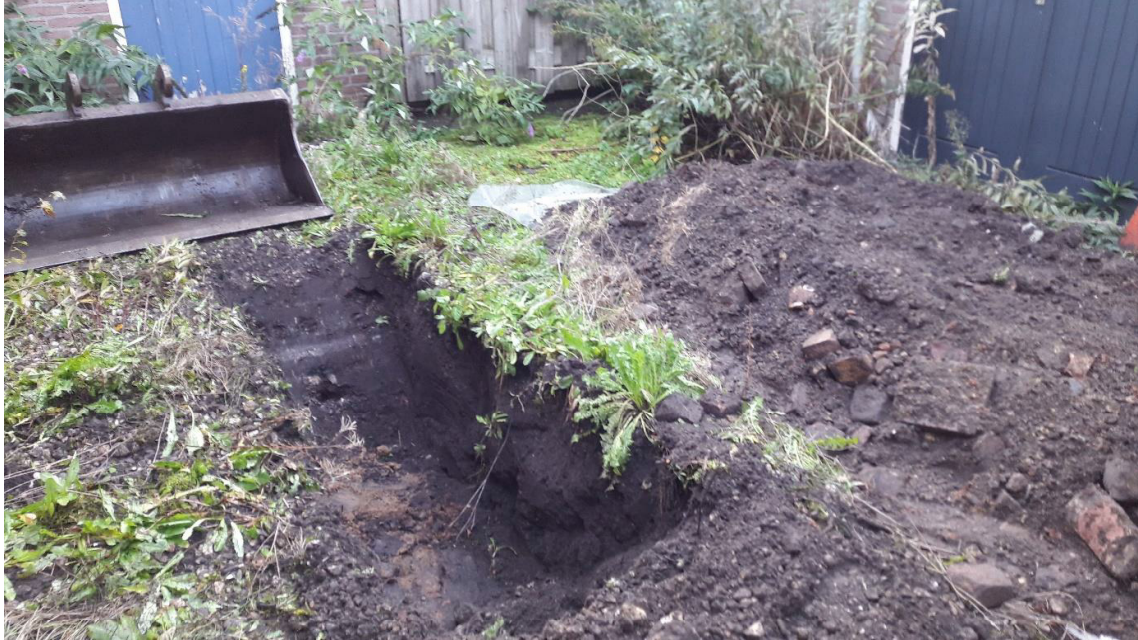
Sleuf 01

In de puinhoudende grond/asbestverdachte bodemlaag van sleuf S01 worden zintuiglijk 7 stukjes asbestverdacht materiaal (vlakke plaat, 367,9 gram) aangetroffen.

Het aangetroffen asbestverdachte materiaal in de sleuf blijkt asbesthoudend.

Het totale berekende gehalte asbest in sleuf S01 bedraagt 138,64 mg/kg.ds. (zie bijlage 7).

Het totale gewogen gehalten asbest in de sleuf is hoger dan de interventiewaarde (100 mg/kg ds.), daarom is hier sprake van een verontreiniging met asbest.

Op basis van het aanvullend/nader asbestonderzoek kan geconcludeerd worden dat er sprake is van een ernstig geval van bodemverontreiniging met asbest ter plaatse van de onderzochte deellocatie (rond sleuf S01, overschrijding interventiewaarde 100 mg/kg.ds.). De geconstateerde verontreiniging dient te worden gesaneerd.
