activiteitenplan

Woningverduurzaming Vechtdal Wonen 2021-2022

Ontheffingsaanvraag soortenbescherming Wet natuurbescherming

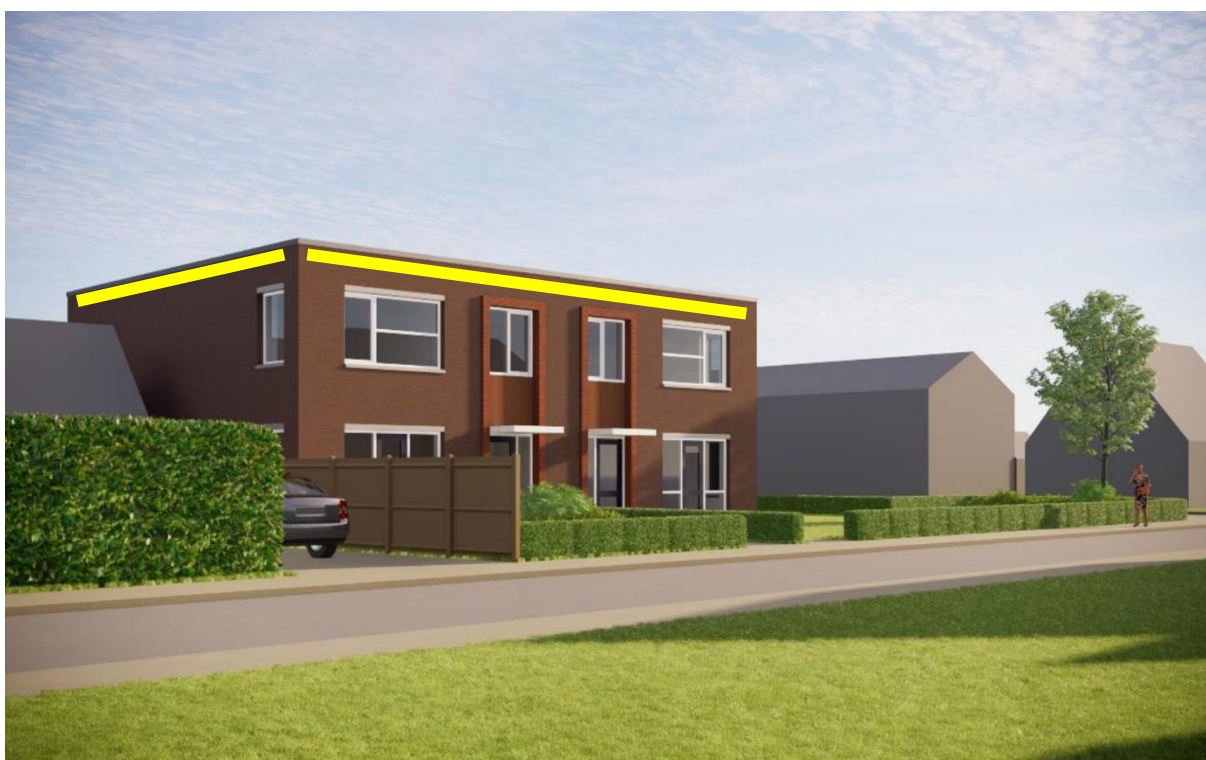
Figuur B5.1 Locaties neststenen huismus (gele lijnen) in de nieuwbouw aan de Kampfstraat in Lemelerveld.

Bij de Kampfstraat 16 t/m 24 (even) in Lemelerveld worden woningen gesloopt om ruimte te maken voor uitbreiding van het naastgelegen zorgcentrum. Zowel de woningen als de schuren en tuinen worden geheel geamoveerd. Vervolgens wordt het terrein bouwrijp gemaakt. Aansluitend vindt de nieuwbouw van het verzorgingstehuis plaats met daarin vervangende verblijfplaatsen voor huismus.
