## **Bodem- en asbestonderzoek voormalige stortplaats Rielerweg en Tjoenerstraat te Deventer**

**27 augustus 2019**

<b>Titel</b>	Bodem- en asbestonderzoek voormalige stortplaats Rielersweg en Tjoenerstraat te Deventer
<b>Opdrachtgever</b>	Gemeente Deventer
<b>Projectleider</b>	Erik Vonkeman
<b>Auteur(s)</b>	Margo van Deursen
<b>Tweede lezer</b>	Teun Nijenkamp
<b>Uitvoering meet- en inspectiewerk</b>	Jan (J.M.A.) Bouwmeester, Pascal (P.) Rijmers en Jos (J.) Marsman (certificaatnummer K54913)
<b>Projectnummer</b>	1270517
<b>Aantal pagina's</b>	26
<b>Datum</b>	27 augustus 2019
<b>Handtekening</b>	Ontbreekt in verband met digitale verwerking. Dit rapport is aantoonbaar vrijgegeven.

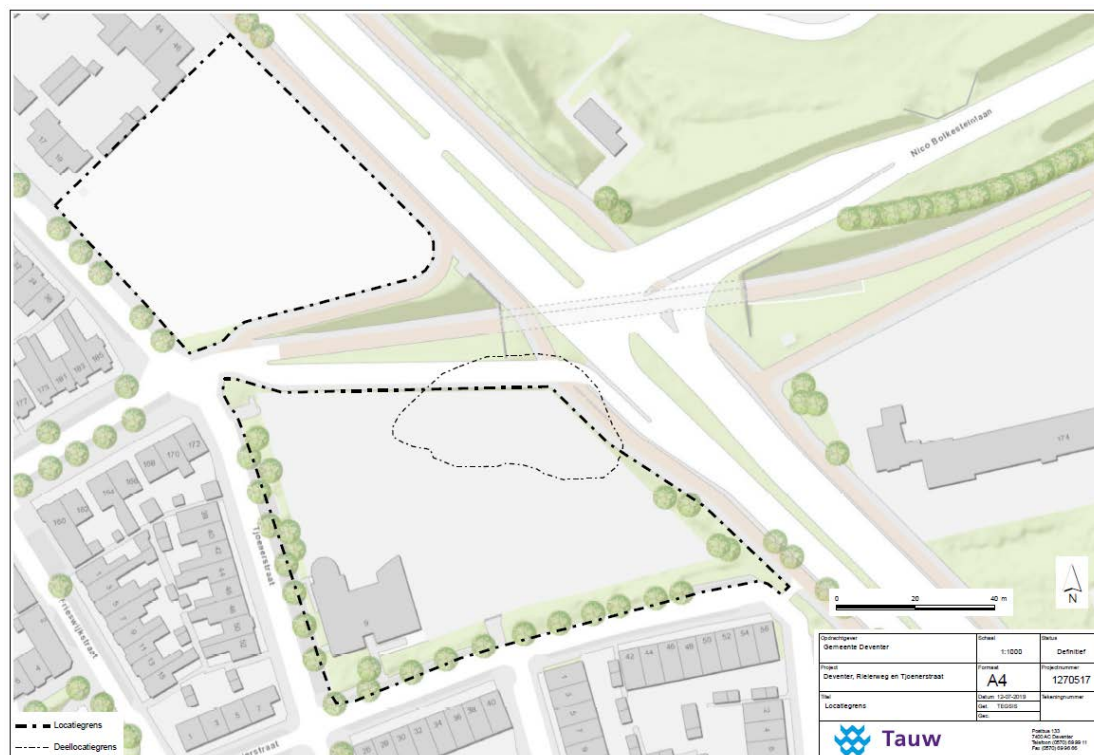
Figuur 2.1 Ligging onderzoekslocatie (zwart omkaderd), met de lichte zwarte stippellijn is de eerder vastgestelde verontreinigingscontour weergegeven

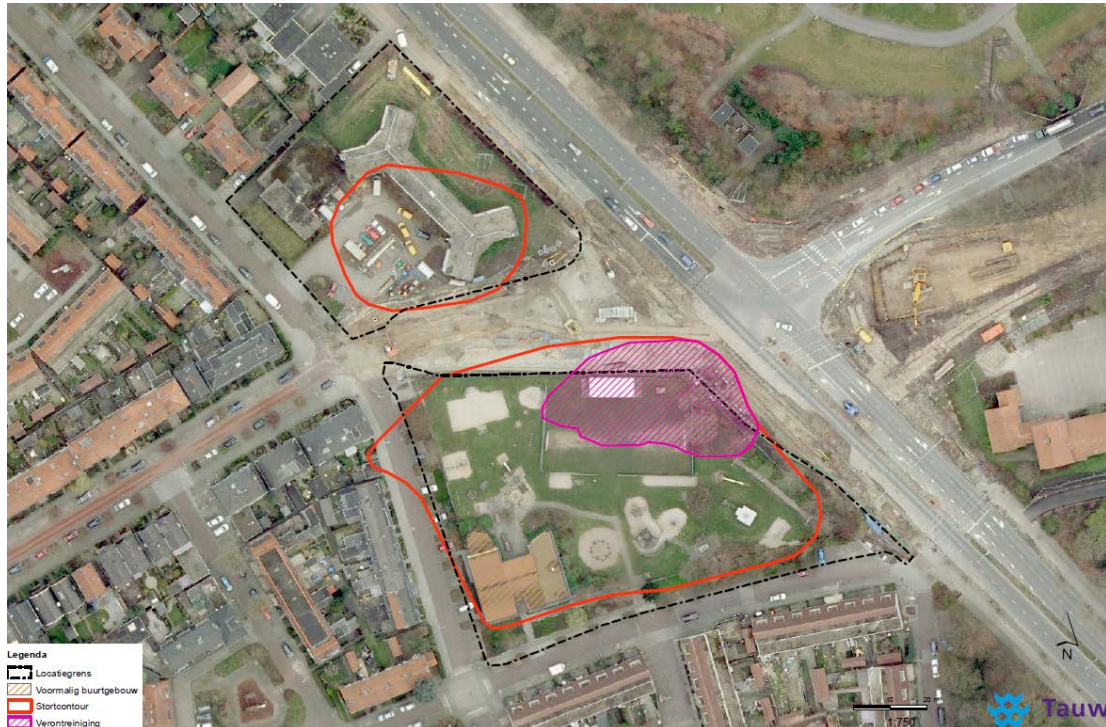
Figuur 2.2 Luchtfoto uit 2008 met ligging stortcontouren binnen de onderzoekslocaties (rood omlijnd). Daarnaast is de bekende verontreiniging op het zuidelijke perceel aangegeven (roze gearceerd vlak)

De onderzoekslocatie ligt net buiten het centrum van Deventer, de locatie ligt momenteel braak. De locatie is op te delen in twee deellocaties; ten noorden van de fietstunnel en ten zuiden van de fietstunnel. Op de onderzoekslocatie ligt een voormalige stortplaats die is afgedekt met een deklaag. De ligging van de stortcontouren op de locatie is opgenomen in figuur 2.2.

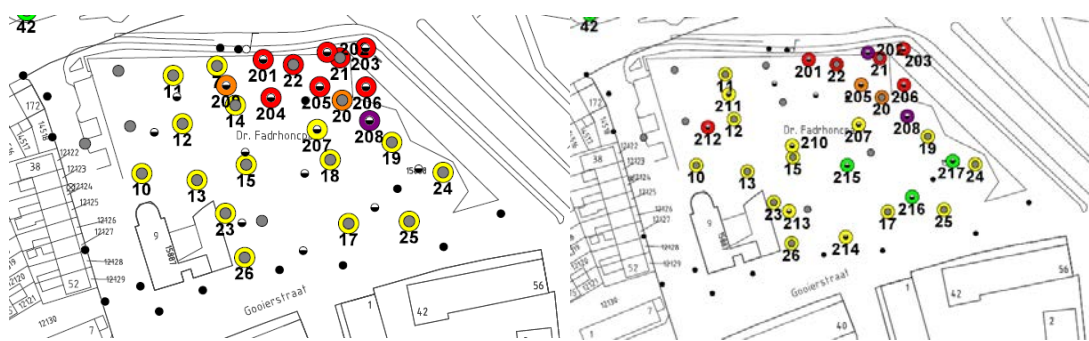
Figuur 2.4 Verontreinigingssituatie van de deklaag op het zuidelijk deel. Links is de kwaliteit van 0-0,4 m -mv gegeven en rechts de kwaliteit van 0,4-1,0 m-mv. Groen < Aw, geel > Aw, oranje > T, rood > I en paars > 10\*I

In figuur 2.4 is de kwaliteit van de deklaag op kaart weergegeven.

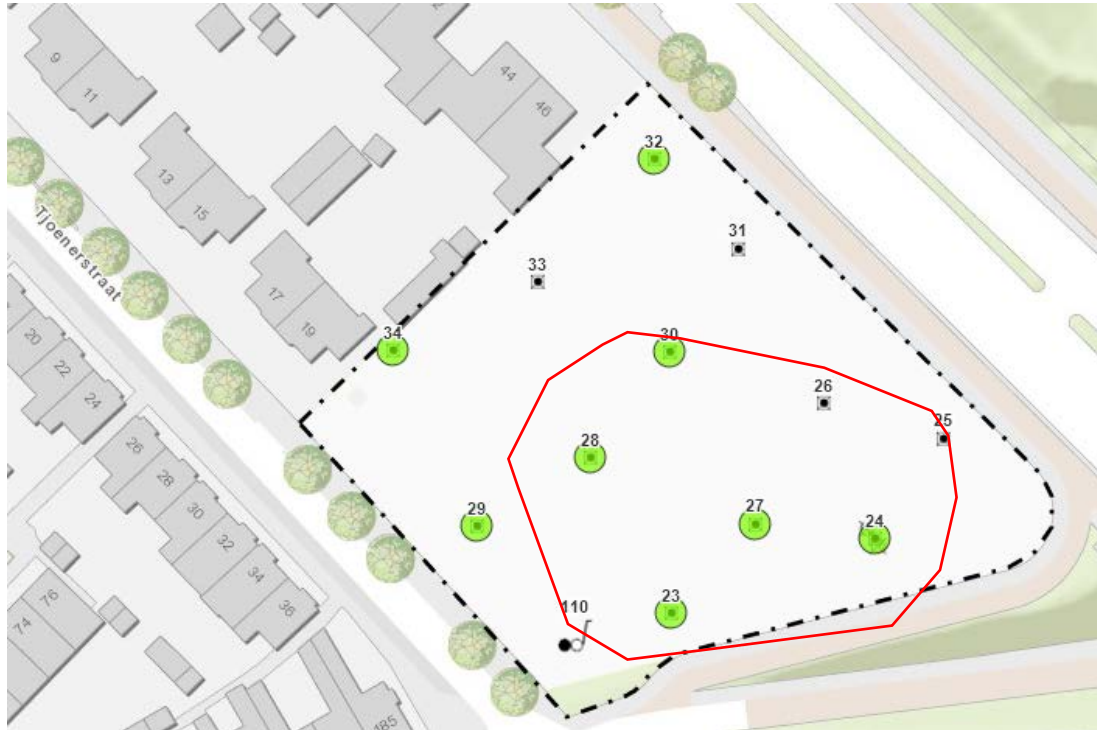
Figuur 5.1 Resultaten analyses bovengrond (0 - 0,6 m -mv). Groen is kleiner dan achtergrondwaarde. Met rood is de globale ligging van de stort weergegeven.

Van de bovenste halve meter zijn mengmonsters samengesteld voor analyse op het standaard pakket. Uit de analyses volgt dat geen van de geanalyseerde parameters verhoogd is ten opzichte van de achtergrondwaarde. De resultaten zijn op kaart opgenomen in figuur 5.1.

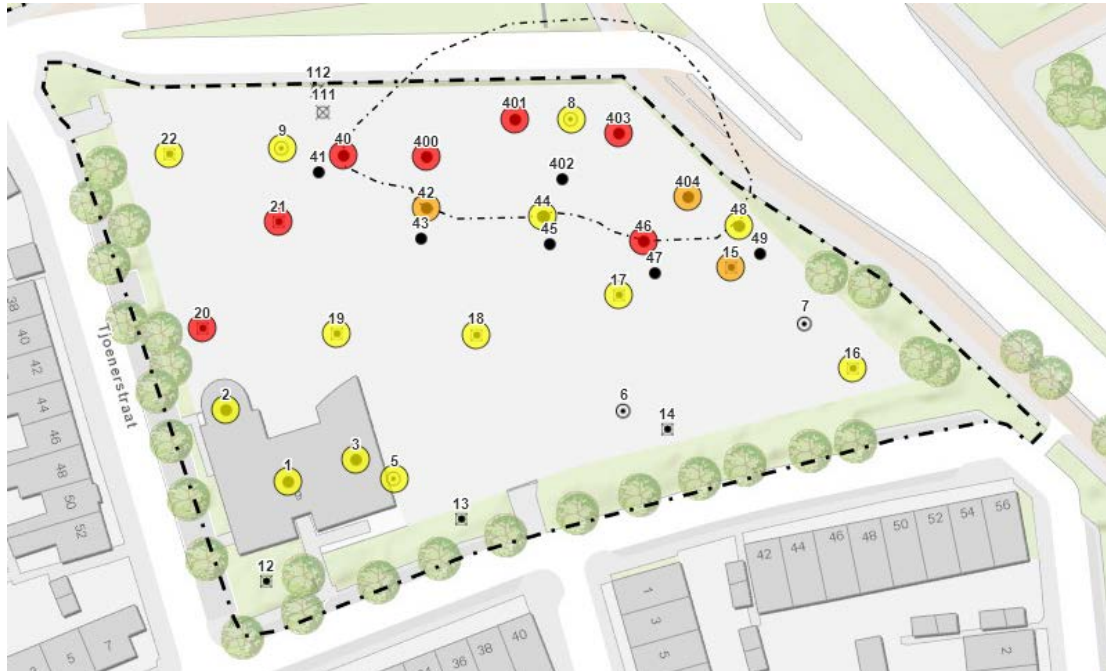
Figuur 5.2 Resultaten analyse deklaag (0 – 1,0 m -mv) (mate van verontreiniging is als volgt weergegeven; geel > Aw, oranje > T, rood > I).

Voor het beantwoorden van deze vraag is gebruik gemaakt van de kaart zoals weergegeven in figuur 5.2.

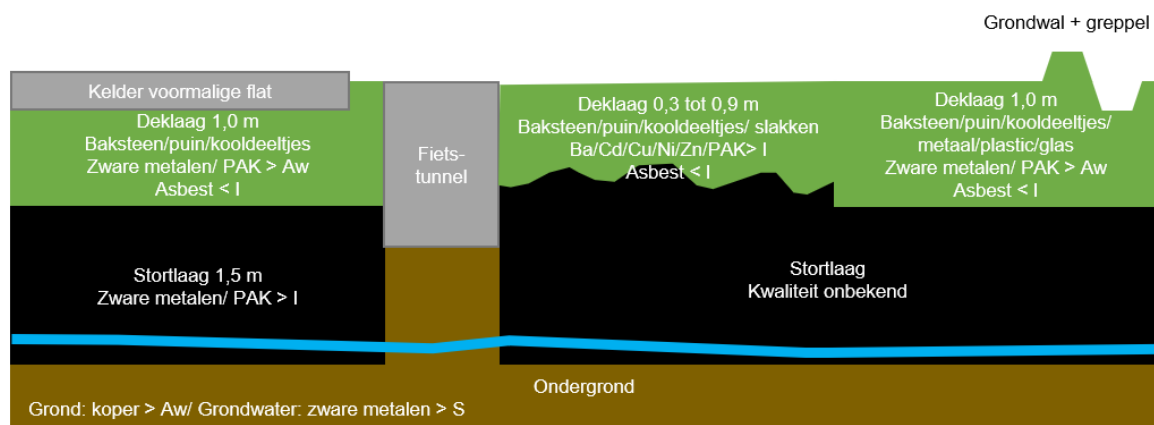
Figuur 6.1 Dwarsdoorsnede onderzoekslocatie van noord naar zuid

In dit hoofdstuk wordt een interpretatie van de verontreinigingssituatie gegeven. Hiervoor zijn de resultaten van het onderzoek samengevat in een conceptueel model. Hiervoor is gebruik gemaakt van de resultaten van het huidige onderzoek aangevuld met de resultaten uit eerdere onderzoeken. In figuur 6.1 is een schematische dwarsdoorsnede van de locatie opgenomen. Het conceptueel model wordt aan de hand van deze figuur beschreven.

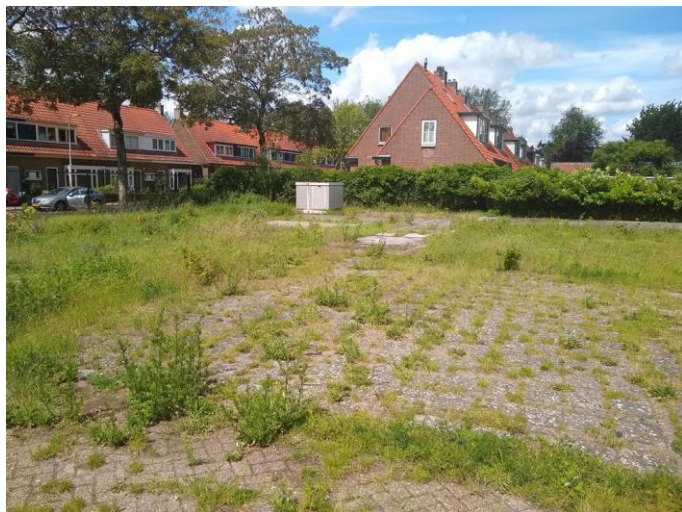
Foto 1 Klinkerverharding noordelijk terrein

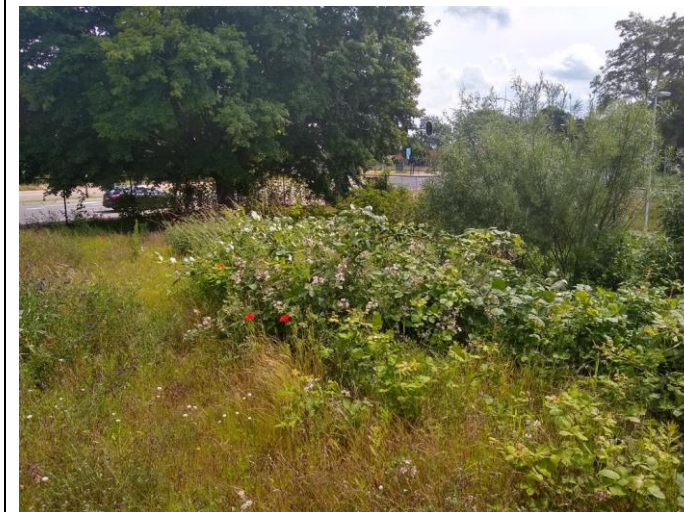
Foto 3 Begroeiing noordelijk terrein

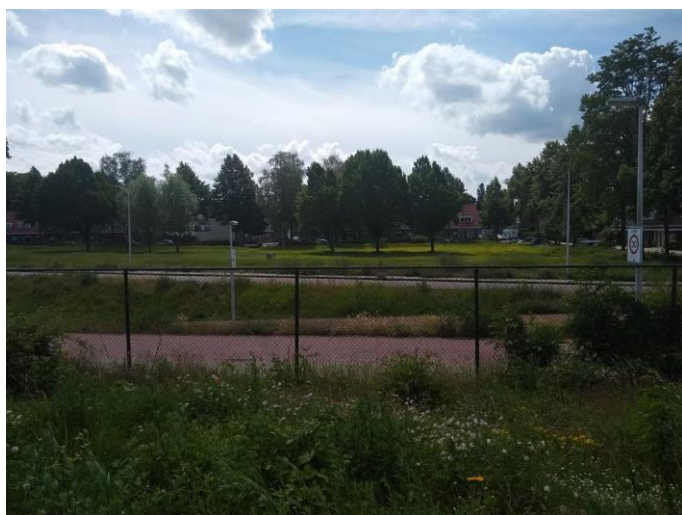
Foto 4 Hek rondom noordelijk terrein

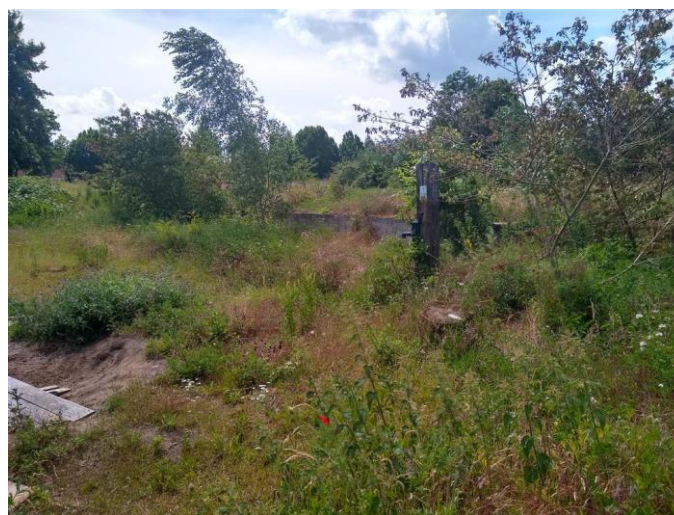
Foto 5 Betonwand noordelijk terrein

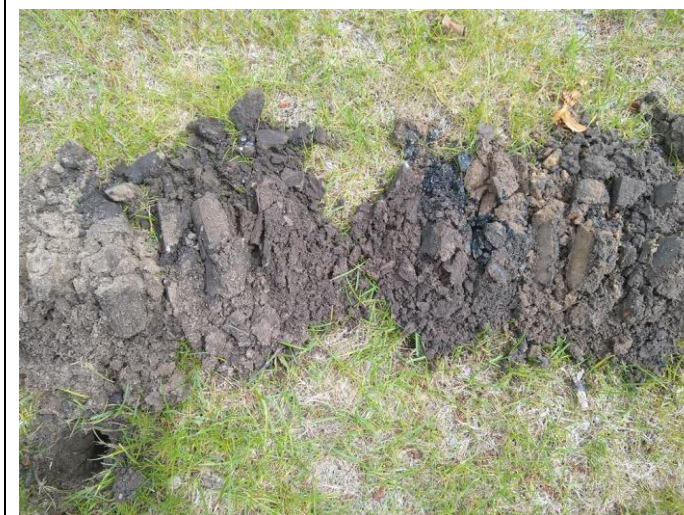
Foto 6 Boring ter plaatse van voormalig buurtgebouw
