Notitie

Contactpersoon Rob Ligtenberg
Datum 6 mei 2019
Kenmerk N001-1268068LIG-V01

Geohydrologisch onderzoek en waterparagraaf 'De Tuinen van Zandweerd' te Deventer

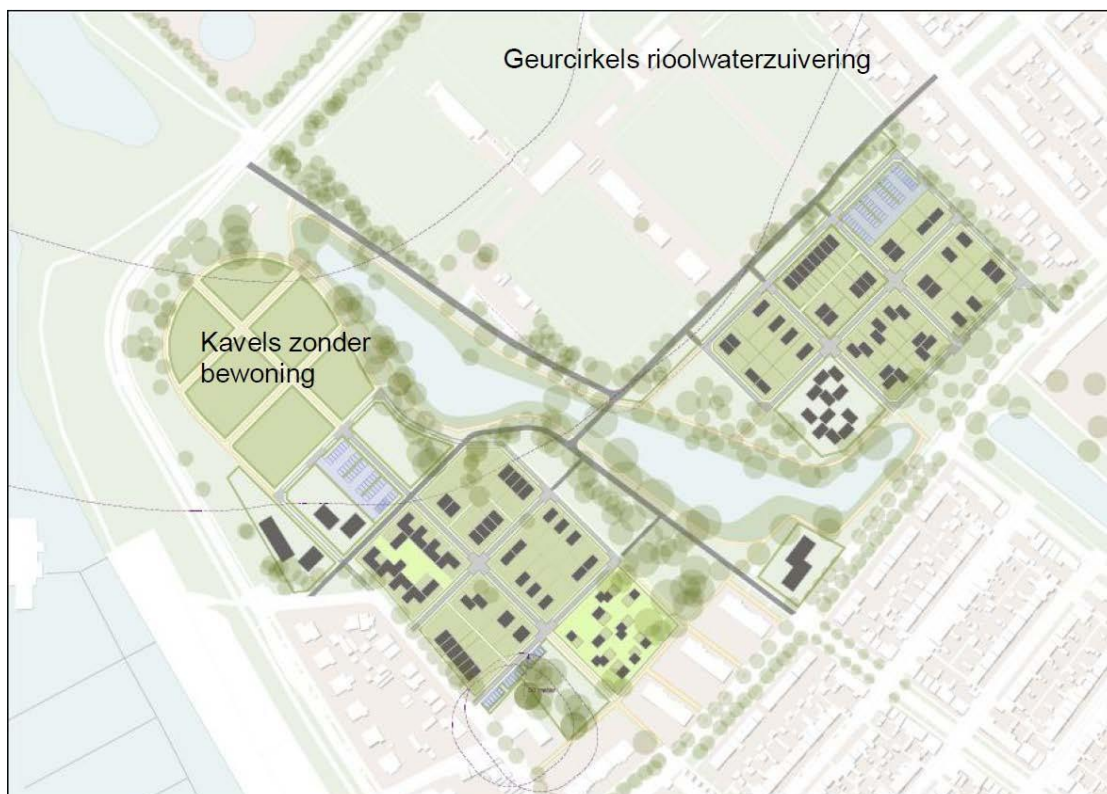
Aan de noordwestkant van Deventer de ontwikkeling 'De Tuinen van Zandweerd' gerealiseerd. Het plan omvat de bouw van nieuwe woningen en het inrichten van een parkzone. In figuur 1.1 is het plan weergegeven.

Figuur 1.1 Plan 'De Tuinen van Zandweerd' (bron: gemeente Deventer)

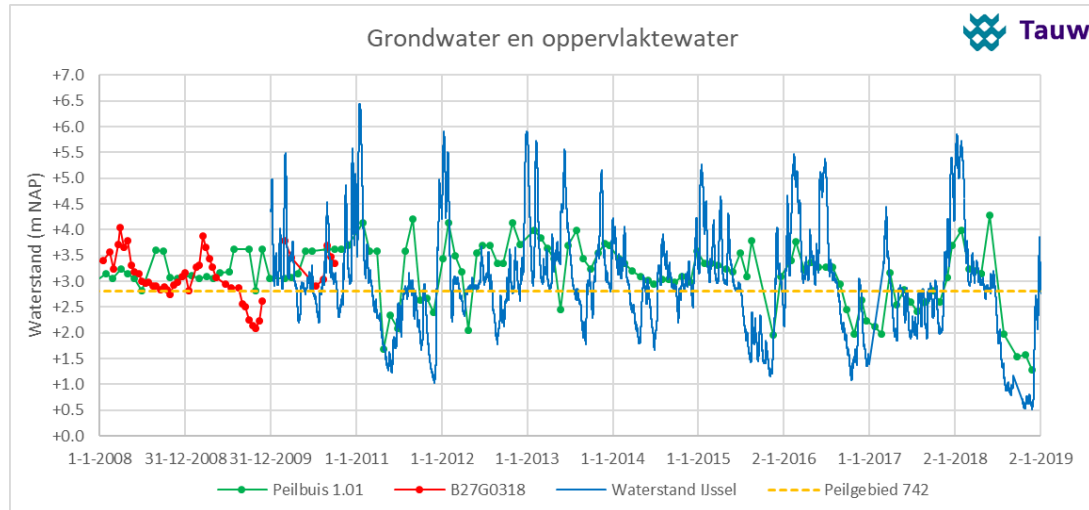
Via het DINOloket en het grondwatermeetnet van de gemeente Deventer is inzicht gekregen in de aanwezigheid van enkele peilbuizen in de nabije omgeving van het plangebied. De locaties van de beschikbare peilbuizen is opgenomen in bijlage 1. Peilbuis 1.01 staat aan de zuidoostkant van het plangebied en meet sinds 2006 ongeveer maandelijks de grondwaterstand en is nog steeds actief. Vlak naast peilbuis 1.01 stond peilbuis B27G0259, maar deze peilbuis is sinds 2000 niet meer actief. De waarde van deze metingen is daarmee beperkt. Peilbuis B27G0318 staat ten noorden van het plangebied en heeft de grondwaterstand tot en met 2009 gemeten. Daarmee is er enige overlap met de metingen van peilbuis 1.01. In figuur 5 zijn de meetreeksen van de beschikbare peilbuizen samen met het waterpeil van de IJssel opgenomen.

Figuur 2.4 Overzicht grondwaterstand peilbuizen, waterstand IJssel en streefpeil A-watgang

In tabel 3 zijn enkele karakteristieken van de peilbuizen opgenomen. De peilbuizen zijn allemaal gesitueerd in het grofzandige pakket onder de ondiepe kleilaag. Het grondwater staat rechtstreeks in verbinding met de waterstand van de IJssel. Uit figuur 4 volgt dat de grondwaterstand sterk reageert op het waterpeil van de IJssel. De fluctuatie van de grondwaterstand is kleiner en enigszins vertraagd ten opzichte van de waterstand van de IJssel. Het verschil tussen de RLG (Representatief Laagste Grondwaterstand) en RHG (Representatief Hoogste Grondwaterstand) bedraagt circa 1,3 m. De gemiddelde grondwaterstand van de drie peilbuizen ligt 0,2 à 0,4 m hoger dan het zomer- en winterpeil van de centrale watgang in het plangebied. Ook het waterpeil van de IJssel ligt gemiddeld genomen lager dan de gemeten grondwaterstanden, wat duidt op een situatie wegzijging. Enkel tijdens hoogwatersituaties op de IJssel treedt er kwel op.

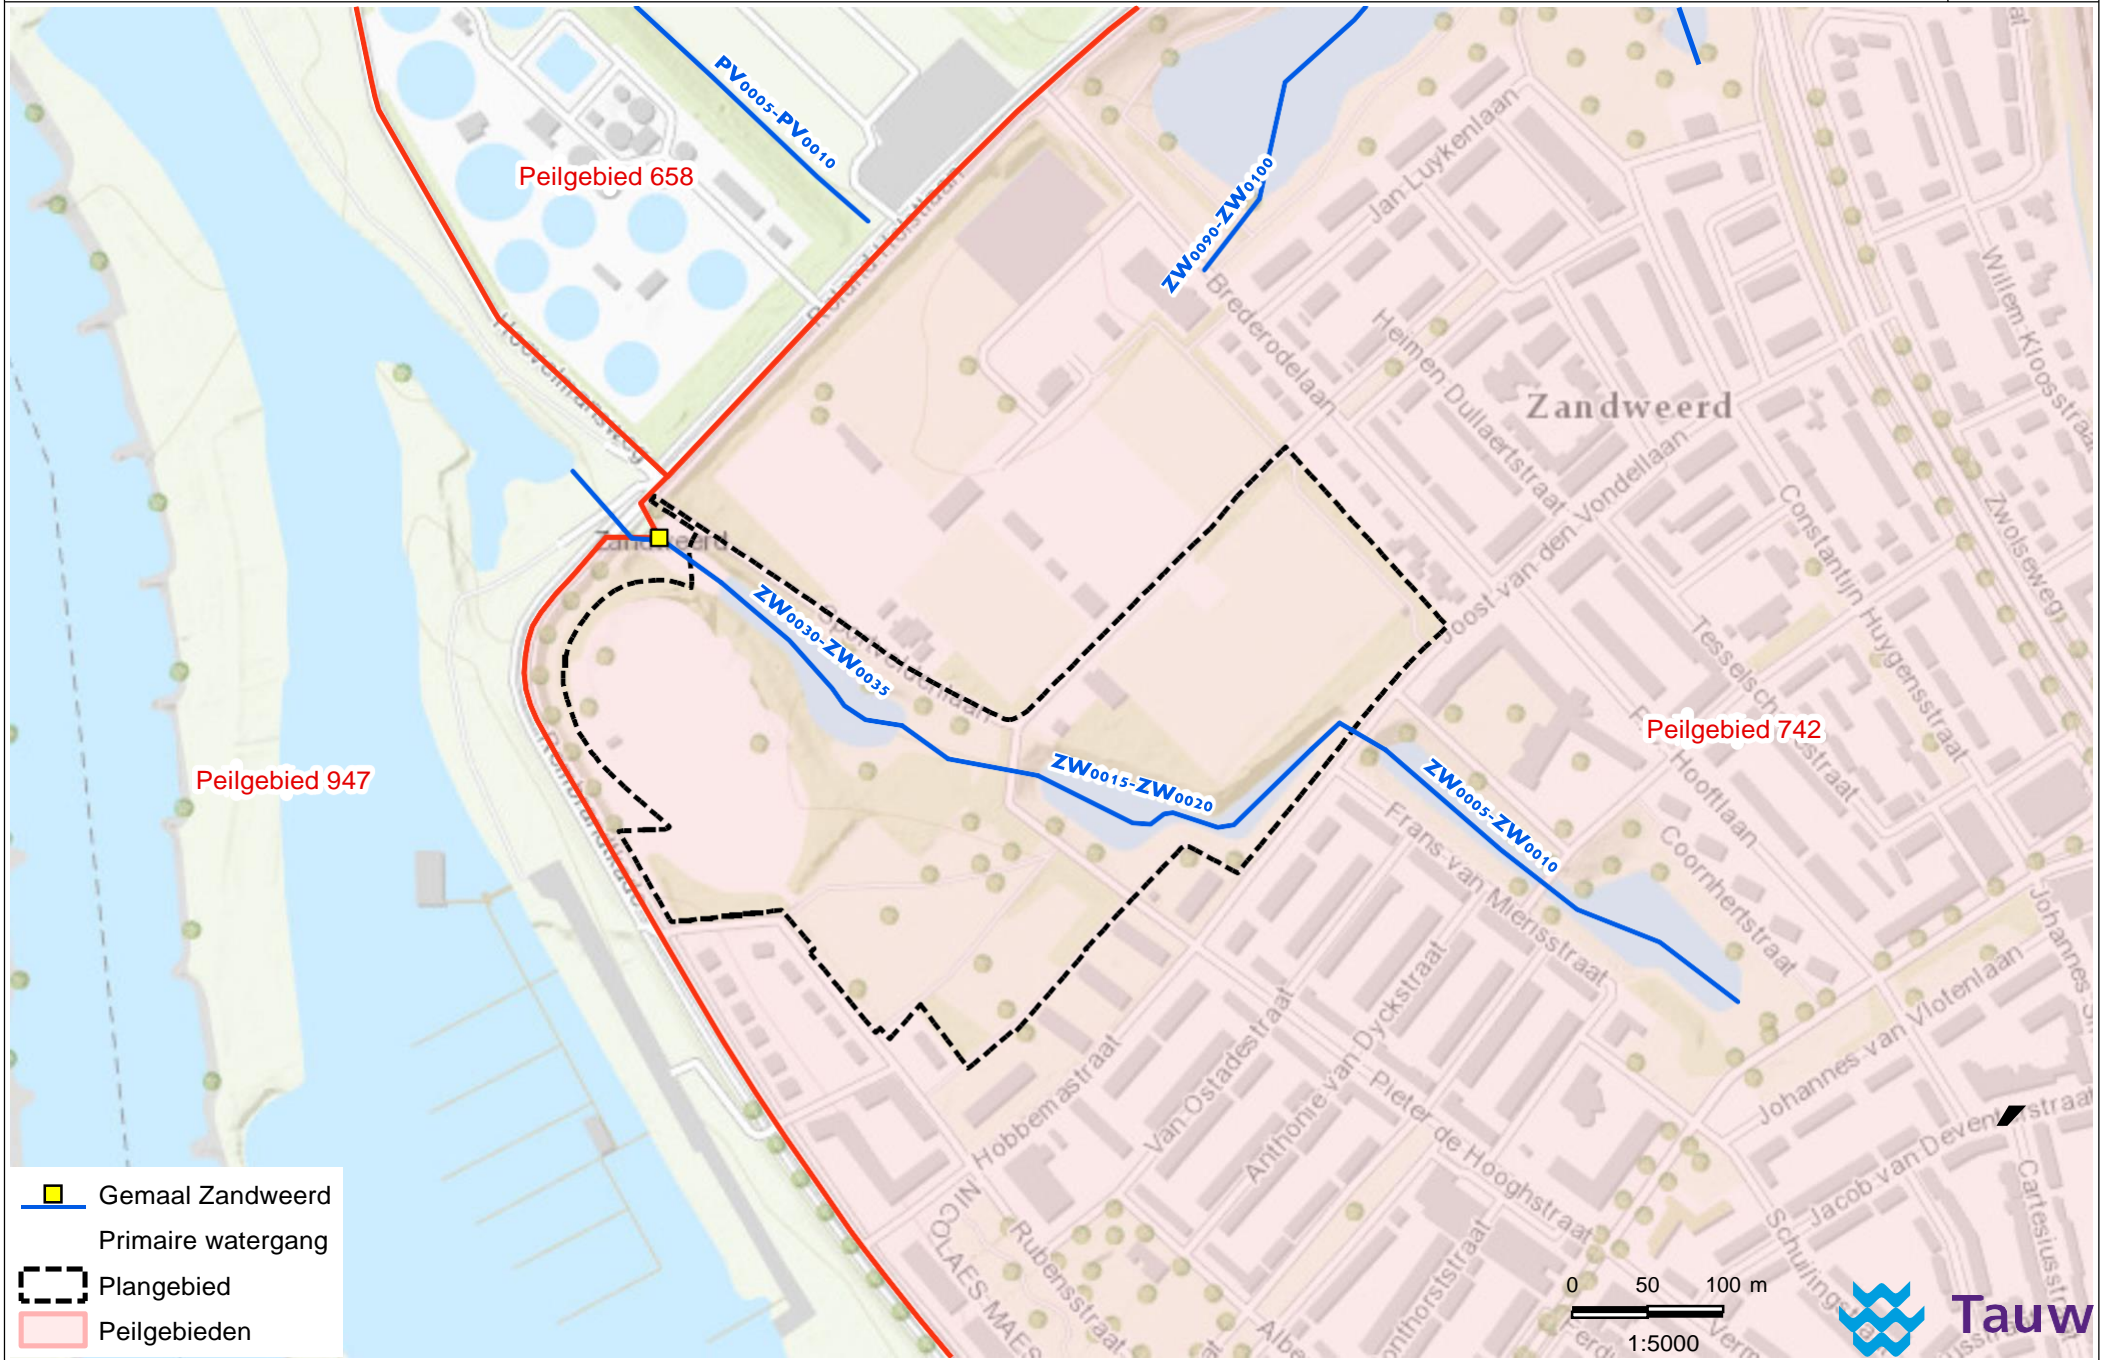
Bijlage 3

Oppervlaktewatersysteem
