**Rapport**  
**Verkendend bodemonderzoek**  
Dorpsstraat 39a te Diepenveen

Projectnummer: 19048

Datum: 20 maart 2019

Opdrachtgever: Ankervast BV  
Dhr. A. Beetsma  
Marspoortstraat 3a  
7201 JA ZUTPHEN

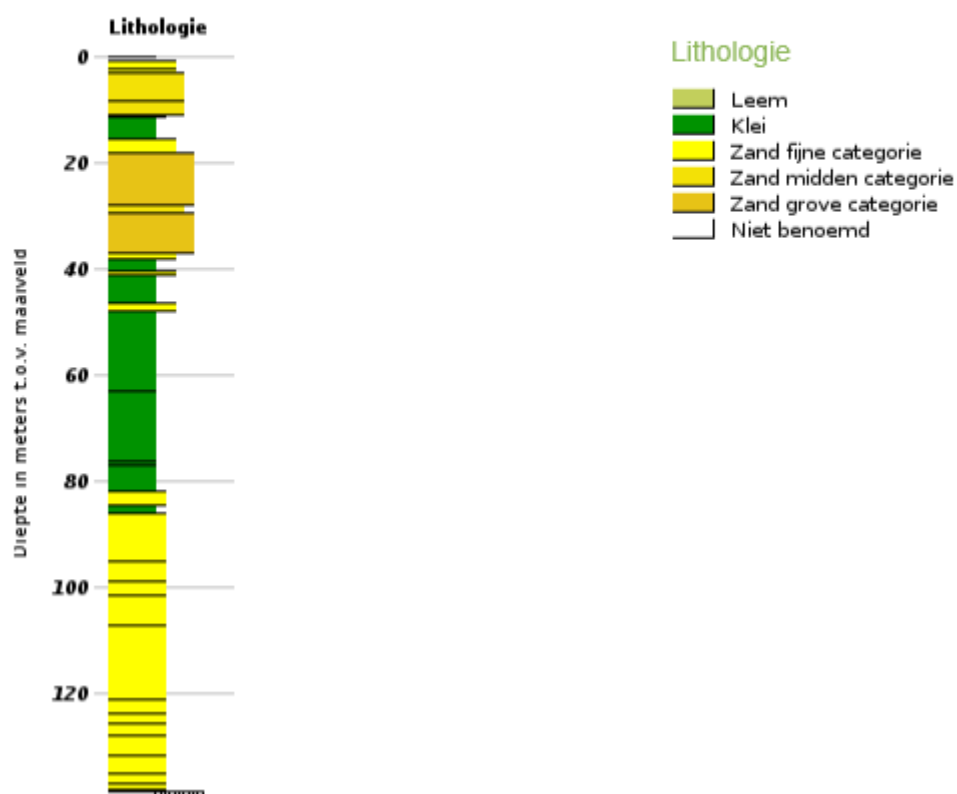
### Boormonsterprofiel

De geohydrologische lithologie rond de locatie in Diepenveen is volgens DINO loket als volgt:

Identificatie: B27G0061  
Coördinaten: 207100, 477520 (RD)  
Maaiveld: 5.00 m t.o.v. NAP  
Dieptetraject t.o.v. Maaiveld: 0.00 m - 138.50 m
