Bijlage 1: Situatietekeningen huidige situatie

Project:
Hengelosestraat 363, Enschede

Projectnummer:
20081497/MVOP

Bijlage 2: Boorstaten

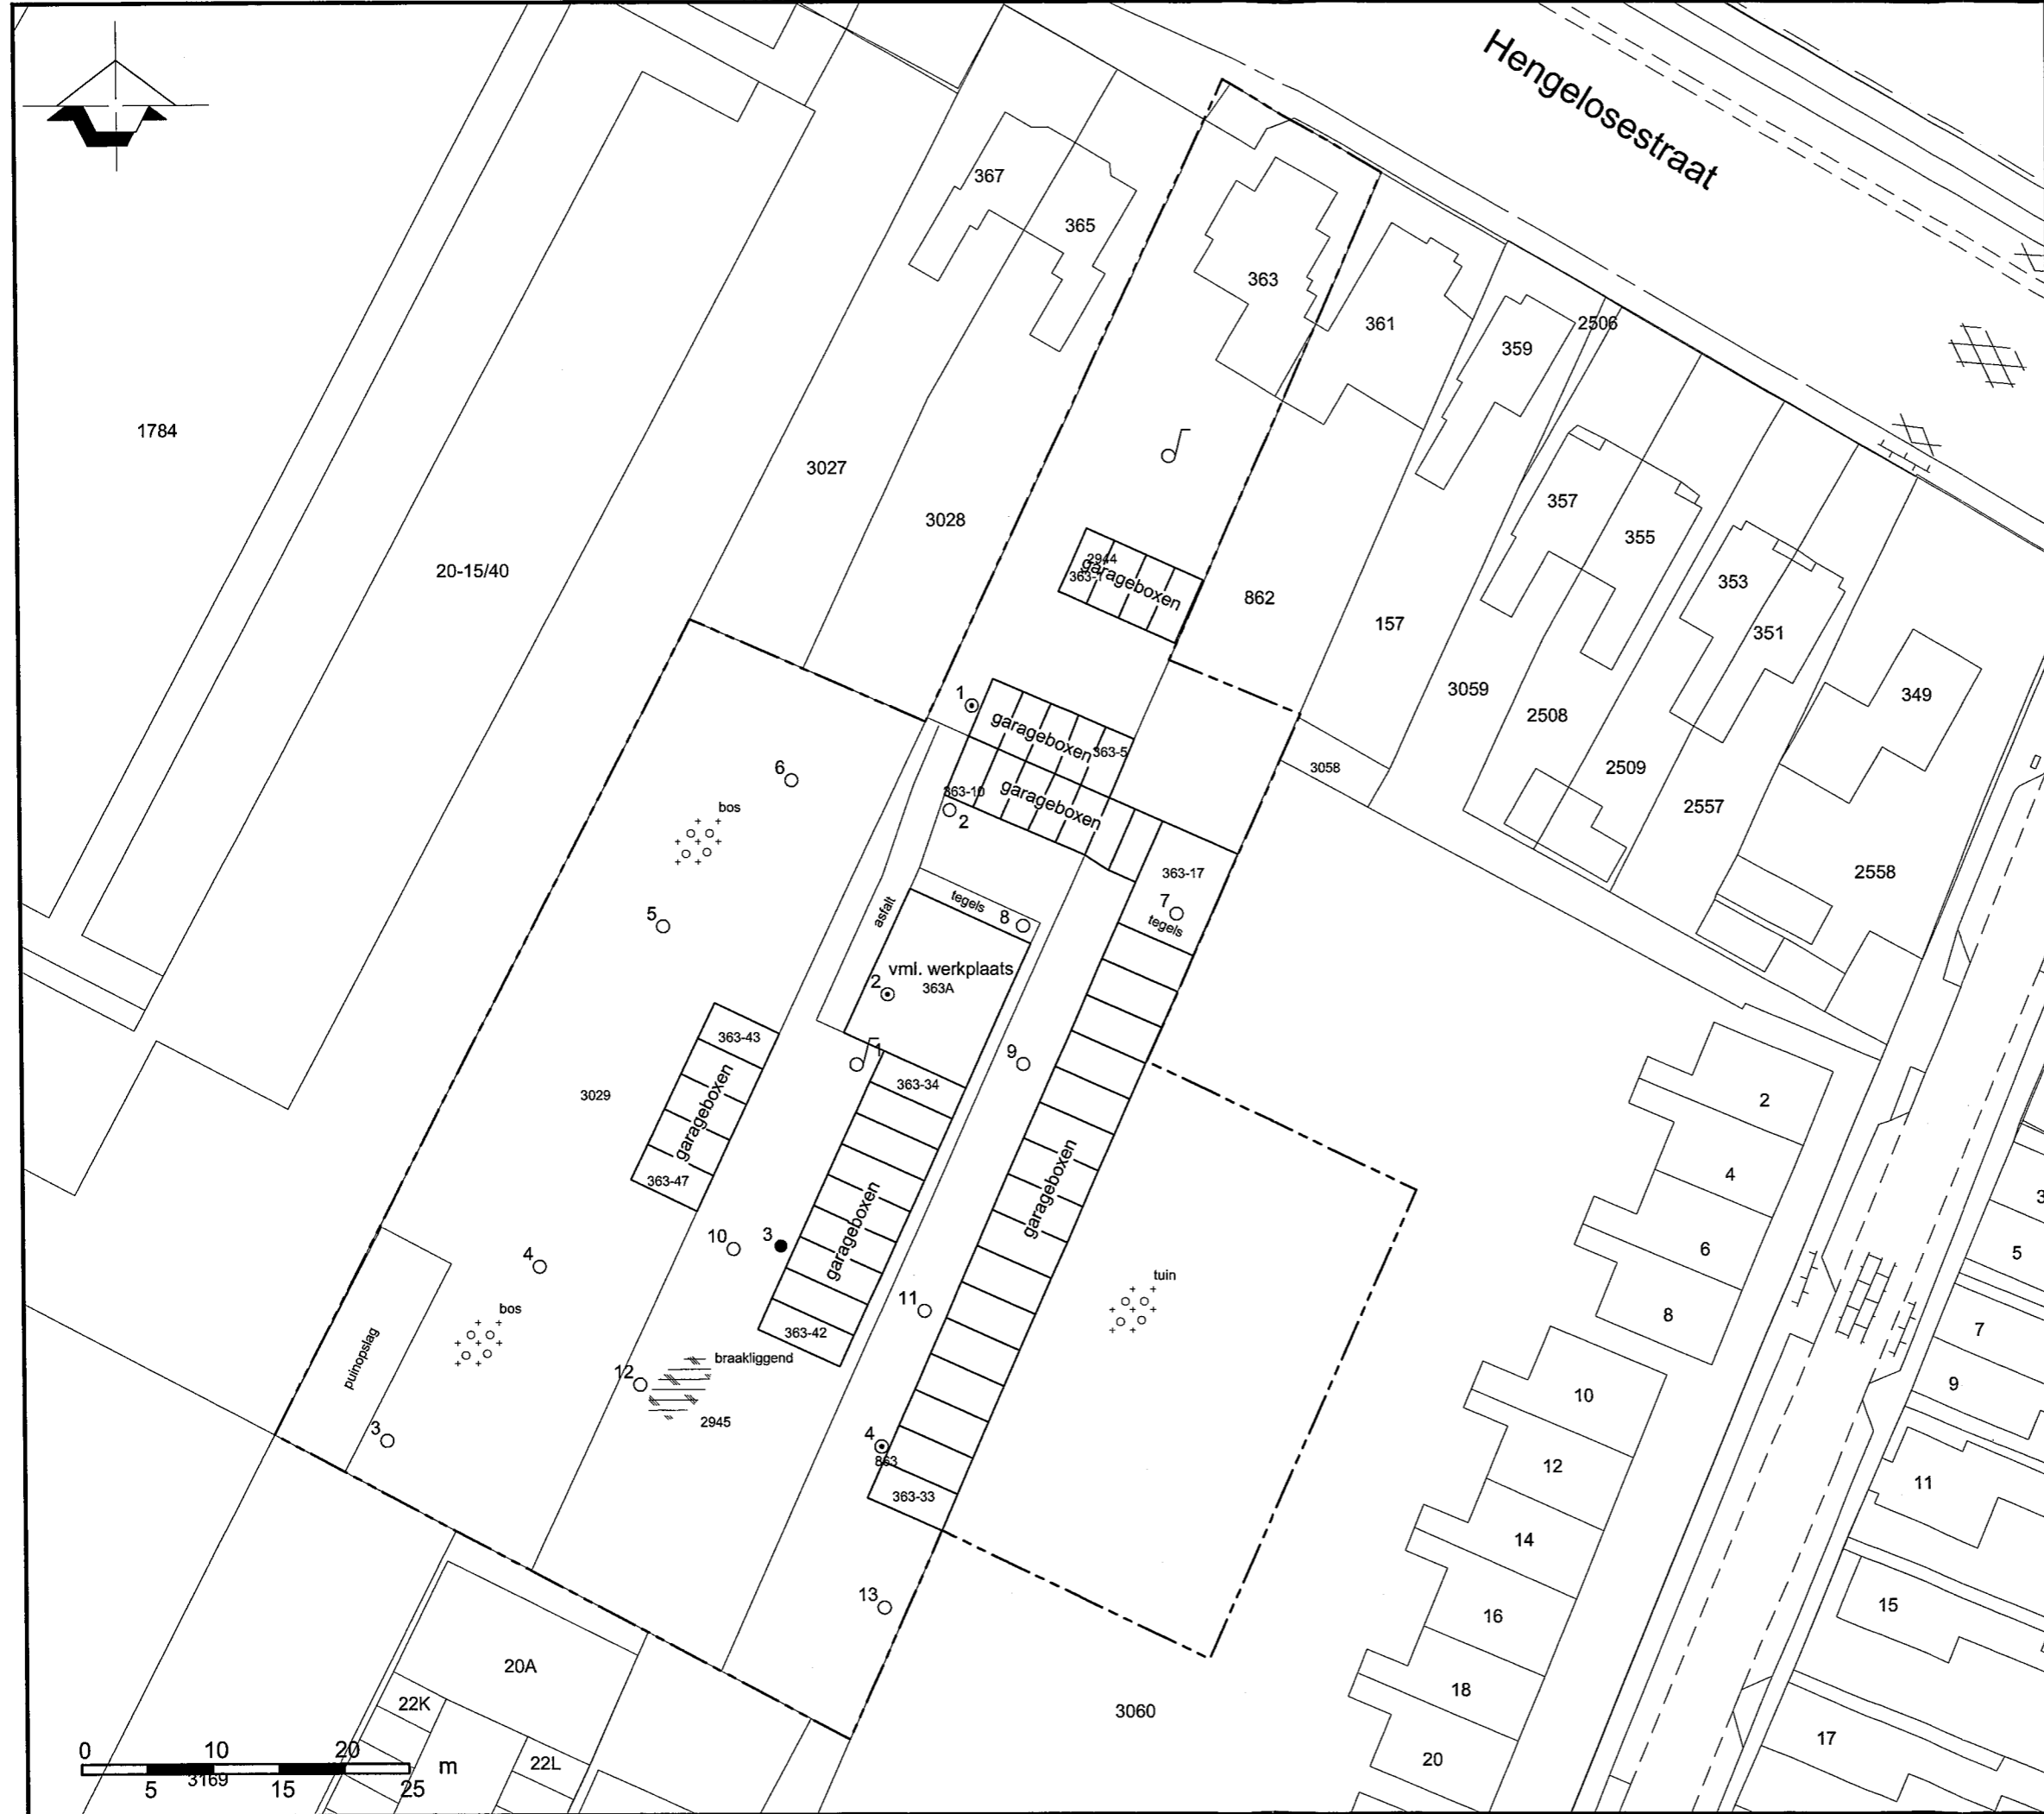
Omschrijving: **Situatieschets met boorlocaties** Bijlage: 1.2

- onderzoekslocatie
- boring
- diepe boring
- boring voorgaand onderzoek
- peilbuis voorgaand onderzoek

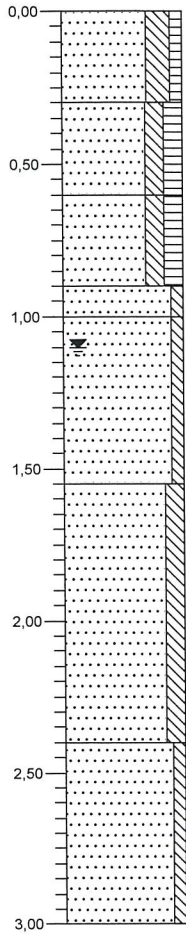
Boring: 1

- ▲ BraakZand, zeer fijn, sterk siltig, zwak humeus, matig kleihoudend, zwak sintelhoudend, donker geelbruin

- Zand, matig fijn, matig siltig, matig humeus, zwart

- ▲ Zand, matig fijn, matig siltig, matig humeus, sterk sintelhoudend, zwart

- ▲ Zand, matig fijn, zwak siltig, matig oerhoudend, sterk roesthoudend, brokken oer, bruin
- ▲ Zand, matig fijn, zwak siltig, matig roesthoudend, licht oranjegeel

- Zand, zeer fijn, matig siltig, grijs

- Zand, matig fijn, zwak siltig, lichtgrijs

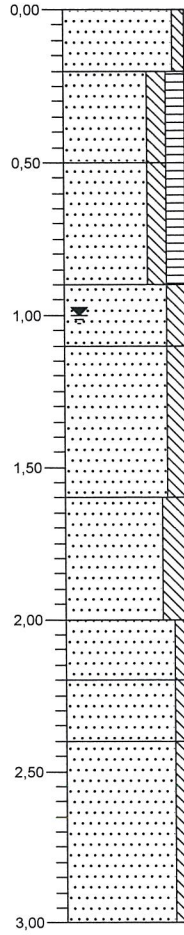
Boring: 2

- BraakZand, matig fijn, zwak siltig, geel

- ▲ Zand, zeer fijn, matig siltig, matig humeus, matig sintelhoudend, zwak kolengruishoudend, resten puin, zwak grindhoudend, zwart

- Zand, zeer fijn, matig siltig, matig humeus, zwart

- Zand, zeer fijn, matig siltig, donker grijsgrijs

- Zand, zeer fijn, matig siltig, grijs

- Zand, zeer fijn, sterk siltig, resten hout, resten planten, grijs

- Zand, matig grof, zwak siltig, grijs

- ▲ Zand, matig fijn, zwak siltig, resten planten, grijs

- Zand, matig fijn, zwak siltig, grijs

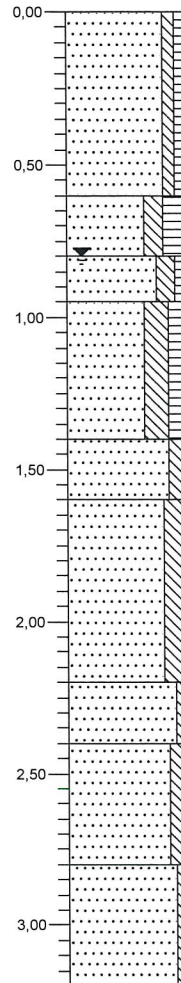
Boring: 4

- ☐▲ BraakZand, matig fijn, zwak siltig, zwak humeus, sporen puin, bruin
- ☐▲ Zand, zeer fijn, matig siltig, sterk humeus, matig veenhoudend, bruin
- ☐ Zand, matig fijn, matig siltig, zwak humeus, bruin
- ☐▲ Zand, zeer fijn, sterk siltig, matig humeus, zwak slakhoudend, zwak sintelhoudend, resten puin, resten glas, zwart, gedempte sloot???
- ☐ Zand, matig fijn, matig siltig, lichtgrijs
- ☐▲ Zand, zeer fijn, sterk siltig, resten planten, resten hout, grijs
- ☐ Zand, matig grof, zwak siltig, grijs
- ☐ Zand, zeer fijn, matig siltig, grijs
- ☐ Zand, matig fijn, zwak siltig, lichtbruin
