ACTIVITEITENPLAN

SPOORBAANSTRAAT

# Activiteitenplan Spoorbaanstraat te Glanerbrug in de gemeente Enschede

<b>Opdrachtgever</b>	ABC Management Groep Postbus 765 9400 AT Assen
<b>Project</b>	ENS.LYC.ECO3
<b>Rapportnummer</b>	10106165
<b>Status</b>	Eindrapportage
<b>Datum</b>	17 januari 2011
<b>Vestiging</b>	Doetinchem
<b>Opsteller</b>	Ing. L. Hunink-Verwoerd
<b>Paraaf</b>	LV
<b>Kwaliteitscontrole</b>	Ing. M. Koen
<b>Paraaf</b>

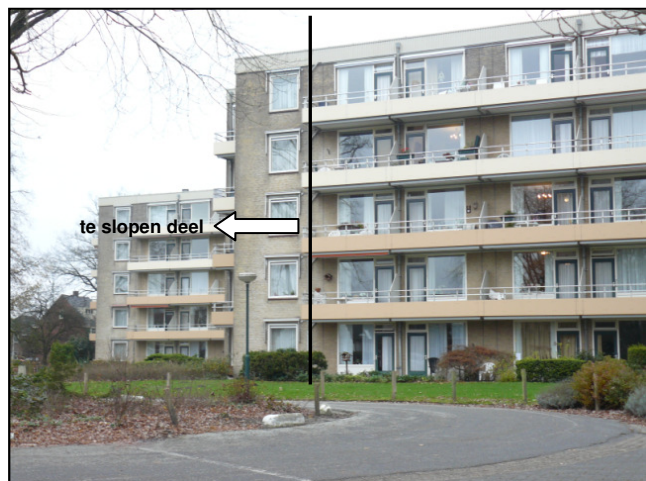
Figuur 2: Het westelijke deel van het pand wordt gesloopt.

De nieuwbouw van het Dr. Ariënshuis zal ten westen van het huidige verzorgingstehuis worden gerealiseerd. Om de nieuwbouw mogelijk te maken moet een deel van het huidige verzorgingstehuis worden gesloopt (westelijke deel, zie figuur 2). Het overige deel blijft tijdens de bouw in gebruik. Mogelijk wordt het overige deel gesloopt na de ingebruikname van het nieuwe verzorgingstehuis. Het nieuwe complex zal voldoen aan de huidige eisen van wonen met zorg. Aangezien het bouwvoornemen niet past in het huidige bestemmingsplan, wordt het bestemmingsplan herzien om de nieuwbouw mogelijk te maken.

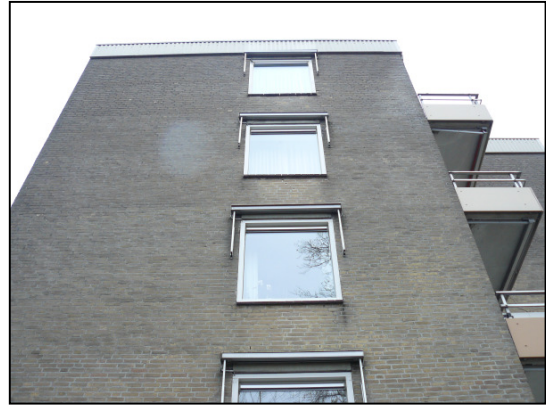
Figuur 3: aan westzijde gebouw werd baltsende gewone dwergvleermuis waargenomen.

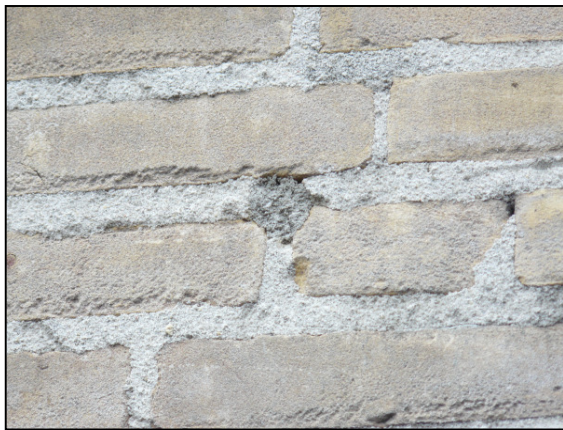
Vleermuizen maken normaliter veelal gebruik van spouwruimtes, ruimtes onder dakpannen en achter betimmeringen. Voor de locatie geldt dat de spouwruimtes zijn gevuld met isolatie. Dit materiaal is na de bouw toegepast, hetgeen is te zien aan de afgesloten gaatjes in de muur, waardoor isolatiemateriaal is gespoten (figuur 4). De spouwruimte is derhalve ongeschikt voor vleermuizen. De spouw onder de dakrand is plaatselijk niet geheel gevuld (figuur 5). Het pand is niet voorzien van dakpannen, waardoor vleermuizen daarvan geen gebruik kunnen maken. Aan de bovenzijde zijn wel dakranden aanwezig, maar deze zijn niet toegankelijk voor vleermuizen (zie figuur 6). De enige mogelijkheid die vleermuizen lijken te hebben om in het pand te verblijven zijn spleten tussen de raamkozijnen en de betonnen omlijstingen. De bovenste drie verdiepingen staan een jaar leeg, waardoor het pand ook minder warmte uitstraalt voor in het gebouw verblijvende vleermuizen. Op het pand bevindt zich een aantal liftschachttorens. Het dak van het klooster is door aanwezigheid van een leiendak geschikt voor vleermuizen (zie figuur 7).

Figuur 4: De spouwruimte is opgevuld met isolatiemateriaal.

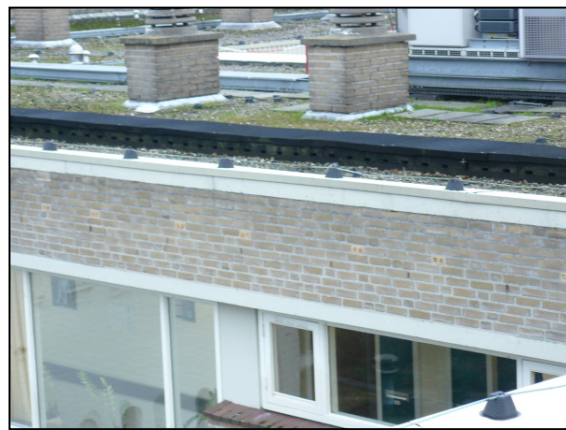
Figuur 5: De bovenste spouwruimte, op 5 verdiepingen hoog is plaatselijk niet gevuld.

De potentiële verblijfplaatsen van vleermuizen bevinden zich slechts op enkele plekken in het gebouw. Het gaat daarbij om de bovenste spouwruimte en de smalle kieren langs het kozijn en de muur. In de spleten zijn geen grote aantallen te verwachten, omdat deze niet doorlopen richting een spouwruimte en de ruimtes zeer klein zijn. Het gaat om enkele individuen. Normaliter worden deze plaatsen bij sloopwerkzaamheden ook niet ongeschikt gemaakt omdat het praktisch slecht uitvoerbaar is en het risico op vleermuizen klein is. Voor wat betreft de spouwruimte geldt dat op grote hoogte moet worden gewerkt. Een maatregel die vaak wordt toegepast is het maken van gaten in de spouwruimte van een vierkante meter, boven en onderin een gebouw. Door de gaten gaat de spouw tochten waardoor het klimaat onaantrekkelijk wordt voor vleermuizen en deze na uitvliegen niet zullen terugkeren. Door de grote hoogte van de spouwruimte en het smalle stuk muur is dit niet mogelijk. Daarnaast is het maken van grote gaten in de muur niet wenselijk omdat een deel van het pand nog wordt bewoond. Een oplossing voor dit probleem is het ophangen van plastic of rubberen flappen. Deze zogenaamde exclusion flappen worden voor de spouwopeningen geplaatst. Hierdoor kunnen vleermuizen niet meer in de ruimtes komen. Eventueel in de spouwruimte verblijvende vleermuizen kunnen er nog wel uitkruipen. Deze afsluiting mag niet verhinderen dat aanwezige vleermuizen de uitvliegopening nog kunnen vinden. Tevens is het van belang dat de afsluiting niet kan open waaien. De flappen worden geplaatst na de winterperiode, alvorens vleermuizen zich verzamelen in kraamgroepen. In april

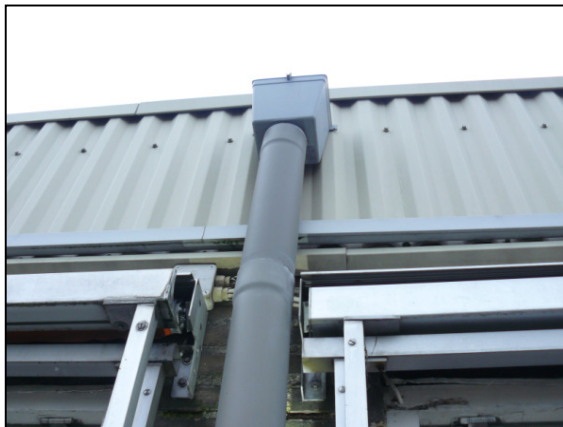
Figuur 6: Onder dakranden is geen ruimte voor vleermuizen.

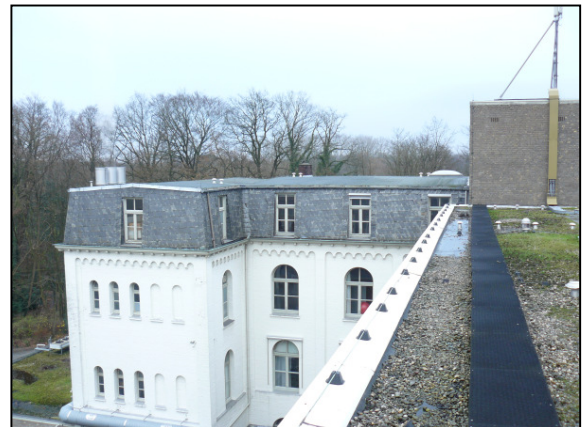
Figuur 7: Uitzicht op klooster en liftschacht.

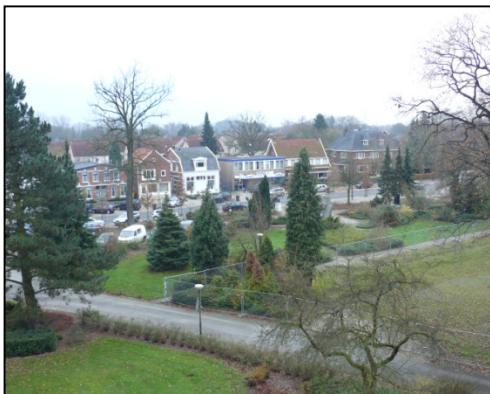
**Figuur 8: Beplantingen bieden schuilgelegenheid aan huismus.**

Omdat er geen sprake is van verlies van verblijfplaatsen zal in onderhavig activiteitenplan in de volgende paragrafen niet op huismus worden ingegaan. Wel kan gesteld worden dat er voor de soort twee zaken van belang zijn. Dat zijn voedselaanbod en schuilgelegenheid. Met betrekking tot voedselaanbod kunnen de nieuwe bewoners wederom een betekenis hebben. Zij kunnen daarover worden geïnformeerd. Daarnaast is schuilgelegenheid van belang. Indien mogelijk blijft groenblijvende beplanting gehandhaafd, of wordt er in de toekomstige situatie groenblijvende of dichte beplanting op de locatie aangeplant.

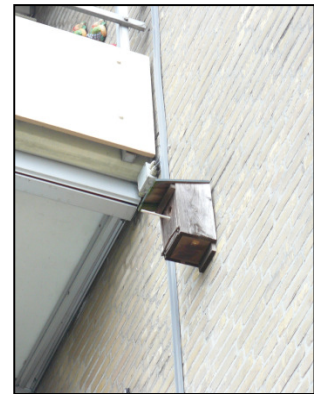
**Figuur 10: Er is een aantal mezenkastjes aanwezig.**

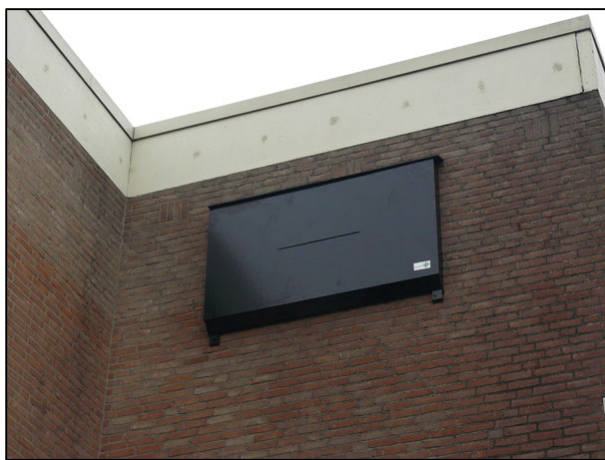
Figuur 9: Toe te passen vleermuizenkast.

Op het deel van het pand dat voorlopig niet wordt gesloopt worden twee vleermuizenkast opgehangen. Deze kasten hebben bij andere projecten bewezen dat vleermuizen er graag gebruik van maken. Een voorbeeld van de kast is te zien in figuur 11. De kasten krijgen een afmeting van 90 bij 122 centimeter. De kasten worden op westelijke en zuidelijke richting gehangen op de liftschachttorens. Door op twee zijdes de kast te plaatsen, kunnen de dieren een bepaalde temperatuur opzoeken. Daarnaast is deze locatie praktisch vanaf het dak te bereiken bij het ophangen, de andere zijdes zijn dat niet.
