Tubantiasingel , ENSCHEDE

PASPOORT KARAKTERISTIEK GEBOUW

Bouwtype : fabrieksmuur
textielweverij

Datum: 18-10-2021

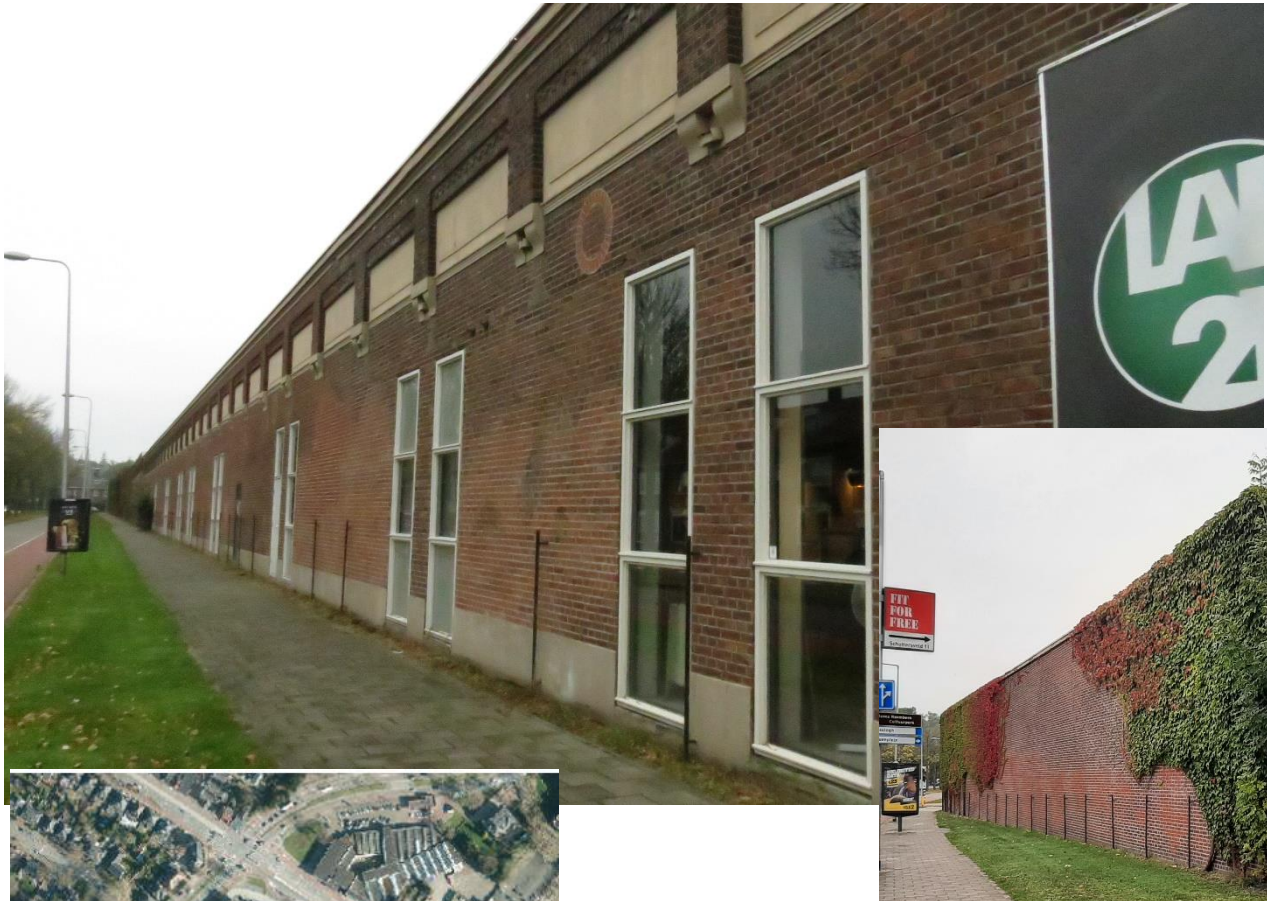
Deze beschrijving heeft betrekking op de voormalige fabrieksmuur van textielfabriek Schuttersveld aan de oostkant van de Tubantiasingel (afbeelding links). Komend vanaf de Volksparksingel bestaat deze uit een muur van circa 60 meter lengte. Daarna volgt er een muur van circa 250 meter.

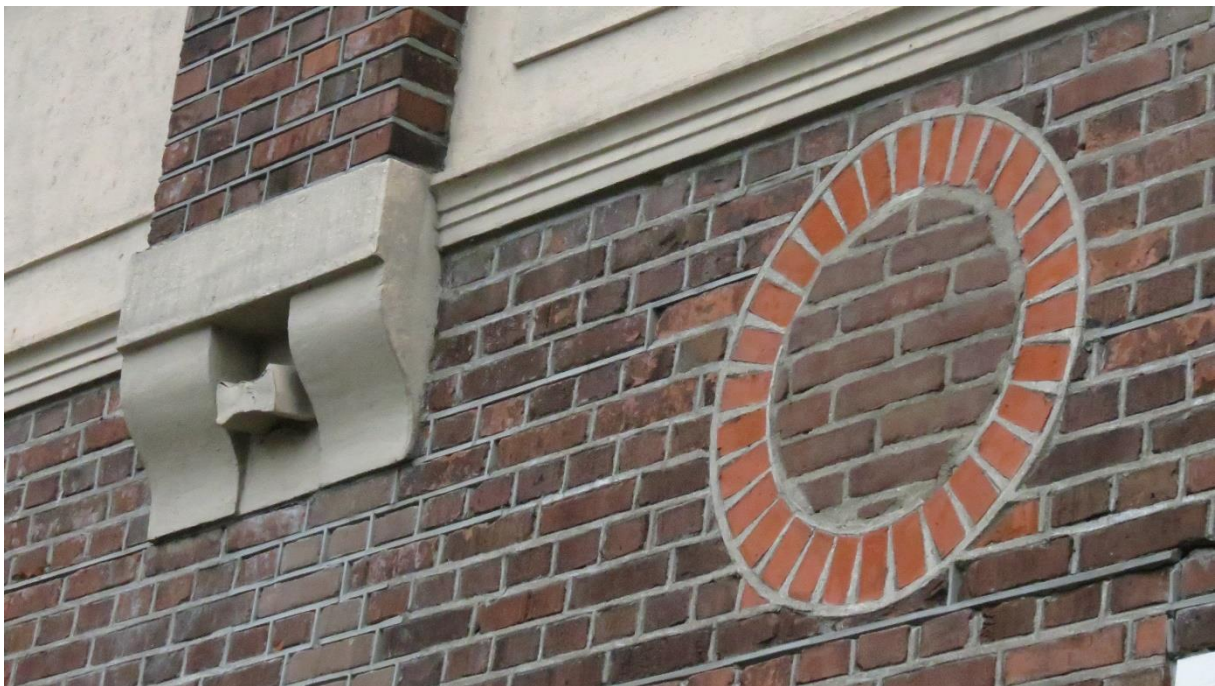
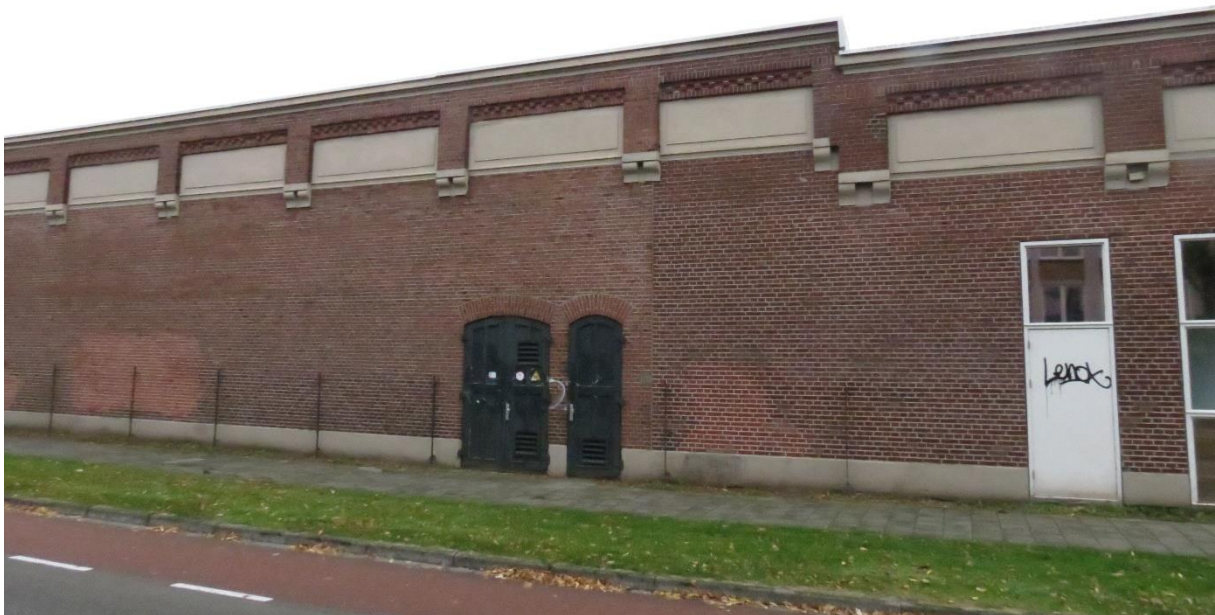
De huidige fabrieksmuur is opgebouwd in de verschillende fasen waarin de fabriek is uitgebreid. Deze fasen zijn onder andere herkenbaar aan verschillen in de metselornamentiek (consoles met gemetselde stijlen waartussen gestucte vak vullingen, geprofileerde lijsten, cirkels) verspringingen in de dakrand, verschillen in baksteensoorten en in het gebruikte metselverband (kruisverband vs. staand verband).

Daarnaast zijn er kleurverschillen in het metselwerk die verklaard kunnen worden uit het herstel van oorlogsschade.

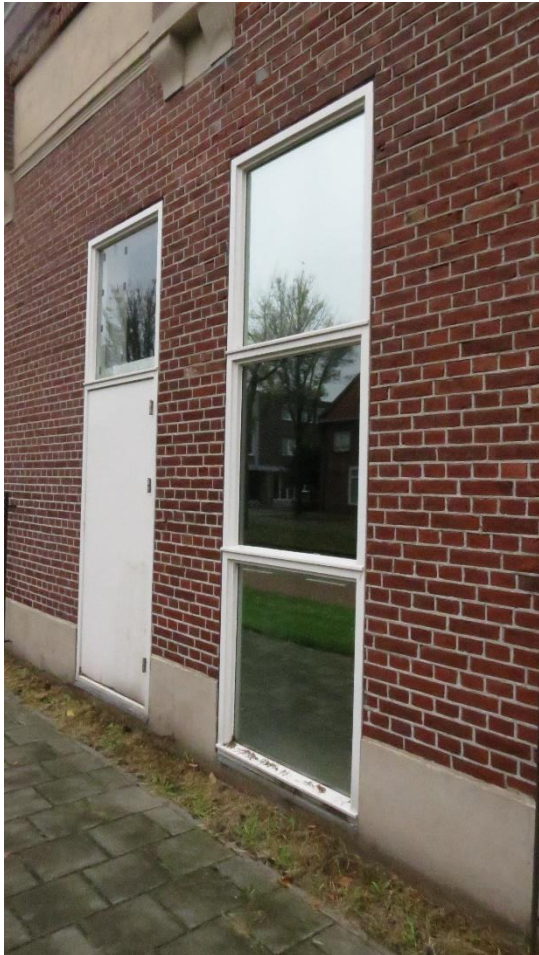
Het meest zuidelijke deel van de muur (aan de zuidkant van de straat 'Schuttersveld') is het jongst en is het meest sober uitgevoerd.

Het jongste (zuidelijke) deel van de muur is weliswaar soberder uitgevoerd maar hij draagt desondanks sterk bij aan het stedenbouwkundige beeld van een gesloten wand van fabrieksmuren. Daarom maakt hij nadrukkelijk deel uit van het geheel.

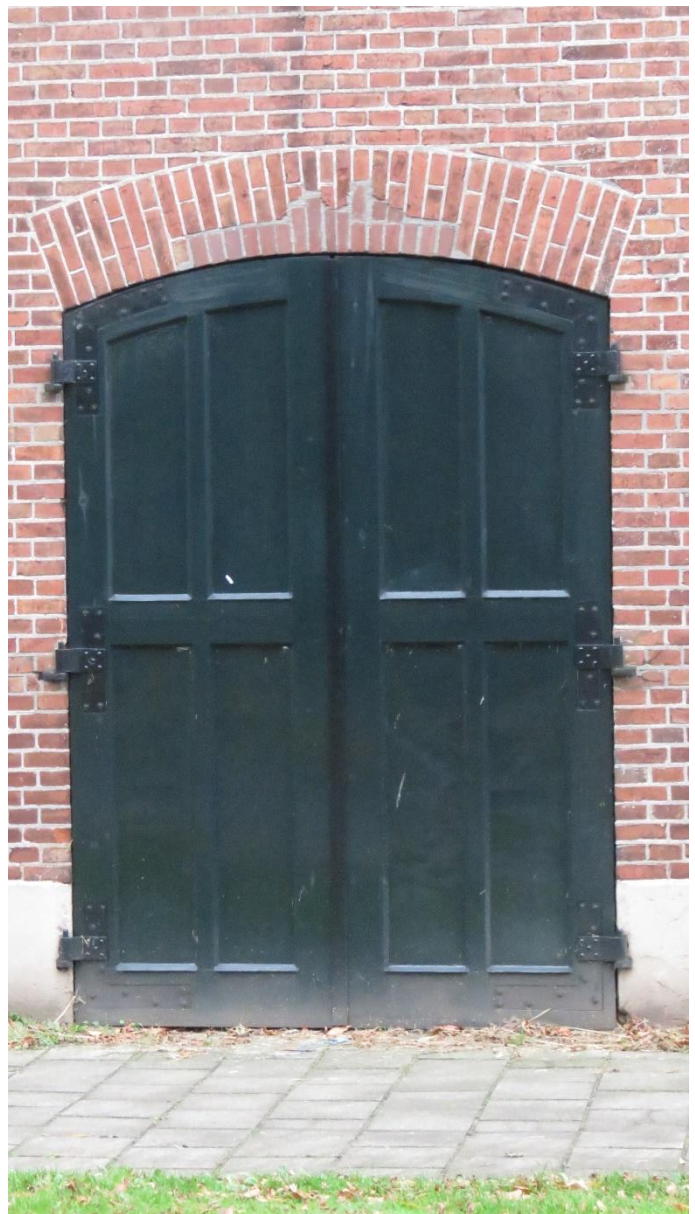
Het noordelijk deel van de muur heeft een drietal groene houten toegangsdeuren die uit de bouwperiode stammen (foto rechts). Daarnaast zijn er later een aantal doorbraken gemaakt ten behoeve van lichttoetreding voor de achterliggende winkels. Deze zijn eenvoudig uitgevoerd en wit geschilderd. Zij verstoren het gesloten karakter van de oorspronkelijke muur.

Door het aanbrengen van latere gevelopeningen is hij lelijk aangetast, maar hij vormt toch een belangrijke herinnering aan de Enschedese textielhistorie.
