ENSCHEDÉ - MELKINRICHTING

CULTUURHISTORISCHE QUICKSCAN TERREIN EN GEBOUWEN

STEEN
HUIS
MEURS

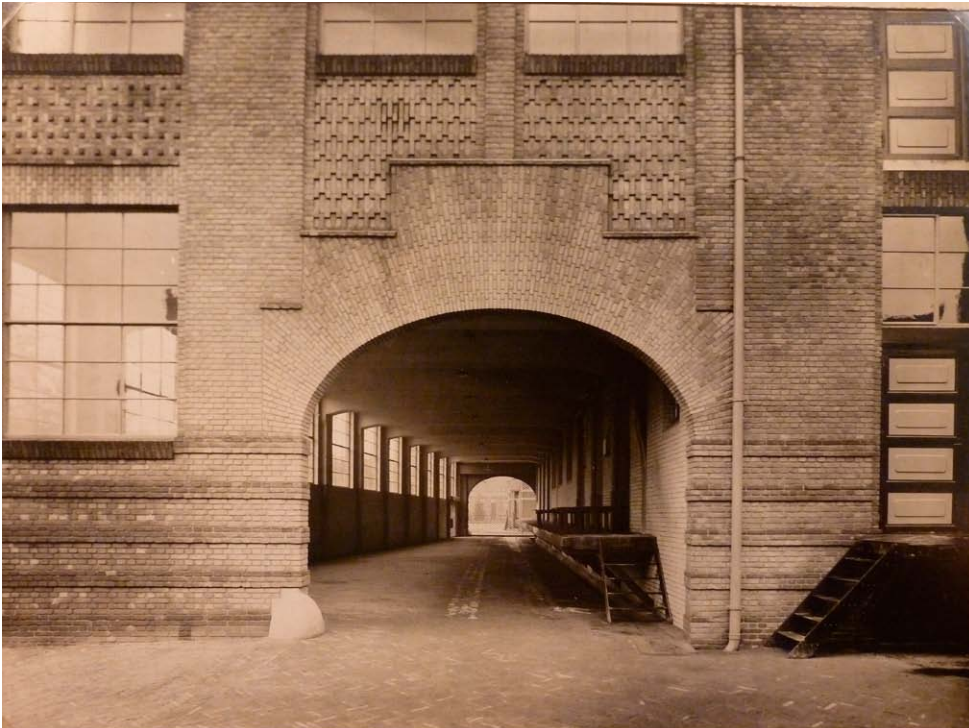
Doorrit voor de melkontvangst: aan het begin van de doorrit staan 2 bascules voor het wegen van de melk, aan het einde van de doorrit bevindt zich de afgifte van de ondermelk. Op de foto is het begin van de doorrit te zien. [SAE]

Het nieuwe complex van de Melkinrichting grensde aan de noordwest kant aan een groot binnenplein waaraan ook de gebouwen van de andere coöperaties lagen. De bomen op het binnenplein zorgden dat de paarden, melkrijders en de melk in de schaduw konden staan. De melkwagens reden door een doorrit die langs de noordoostelijke kant geprojecteerd was. Aan het einde van die doorrit was de melkafgifte.

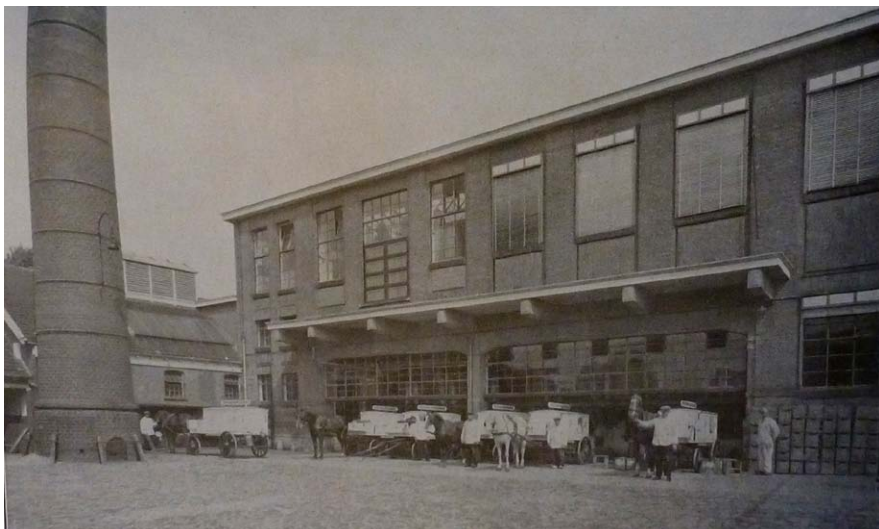
Achterzijde van het productiegebouw Lonneker Coöperatieve Melkinrichting, omstreeks 1936. Hier werden de ventwagens ingeladen met melk. Achter de schoorsteen bevindt zich de machinekamer en ketelhuis van de fabriek. [RAZ]

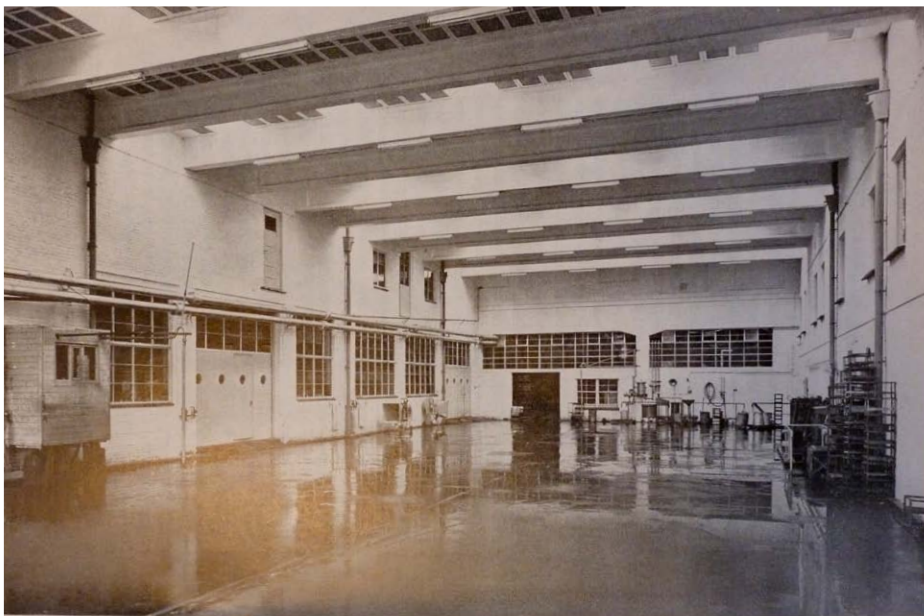
Binnenkant van de hal: hier worden de melkwagens in- en uitgeladen. [RAZ]

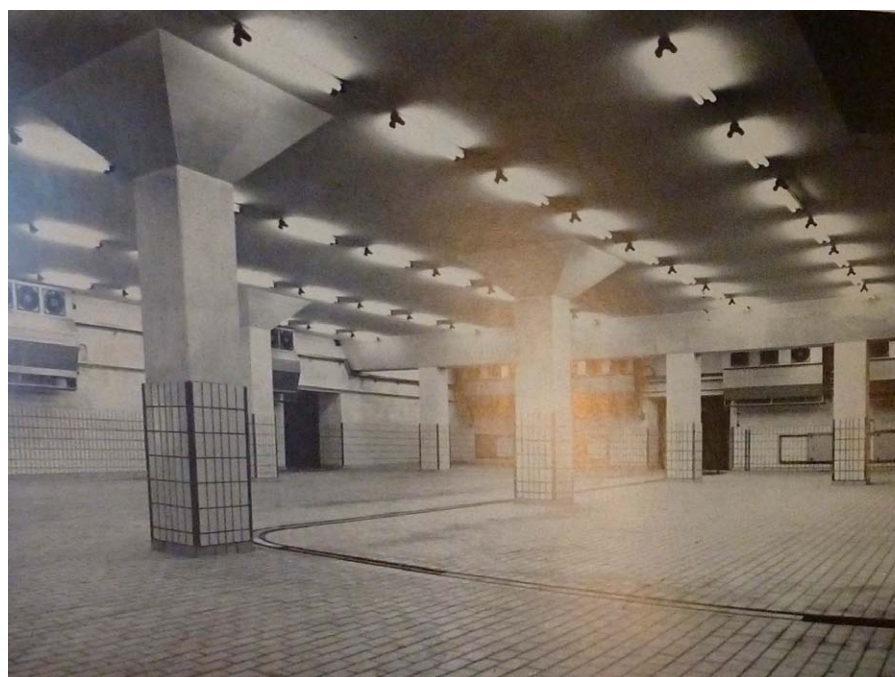
Nieuwe koelcel van de melkinrichting, (nummer 11 op plattegrond blz 18). [RAZ]

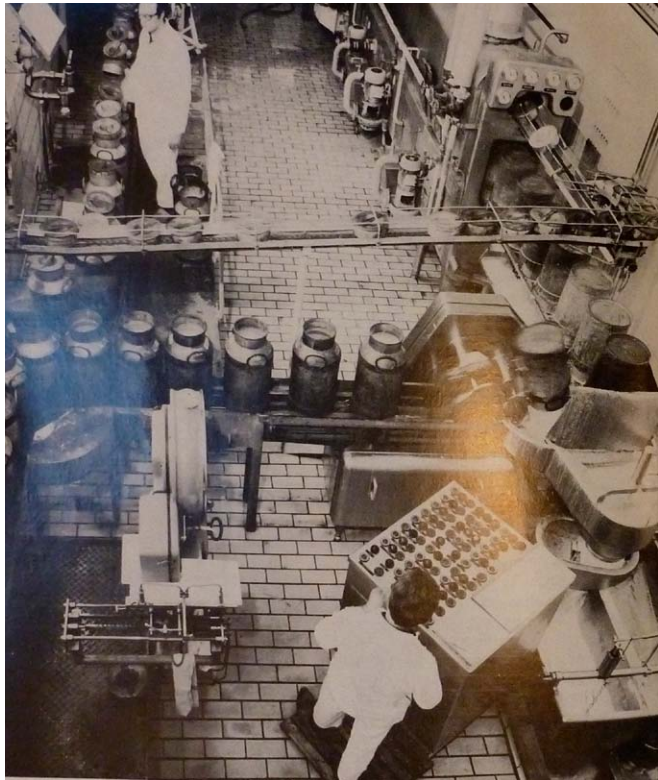
Melkontvangst in het gebouw uit 1956 (nr 4 op de begane grond blz 18).
[RAZ]

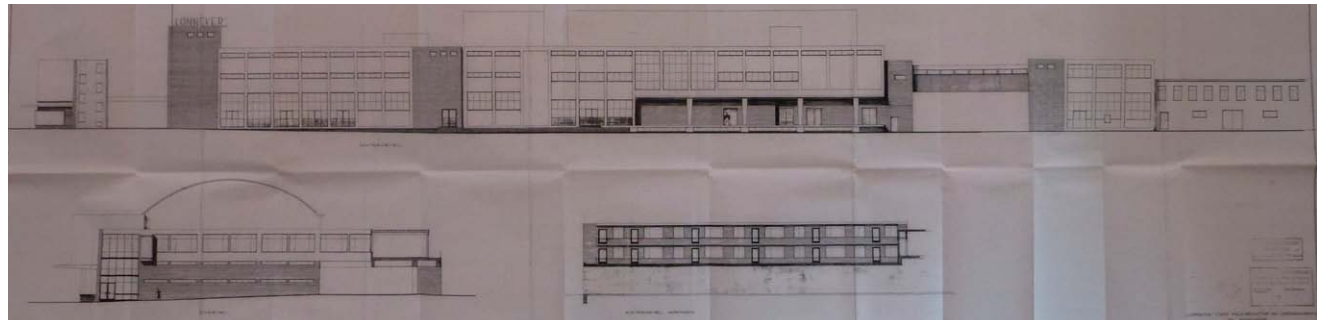
Geveltelingen, 1964.
