Gemeente Enschede

Notitie beknopt cultuurhistorisch onderzoek Gronausestraat 583 te Enschede

Notitie beknopt cultuurhistorisch onderzoek Gronausestraat 645A te Enschede

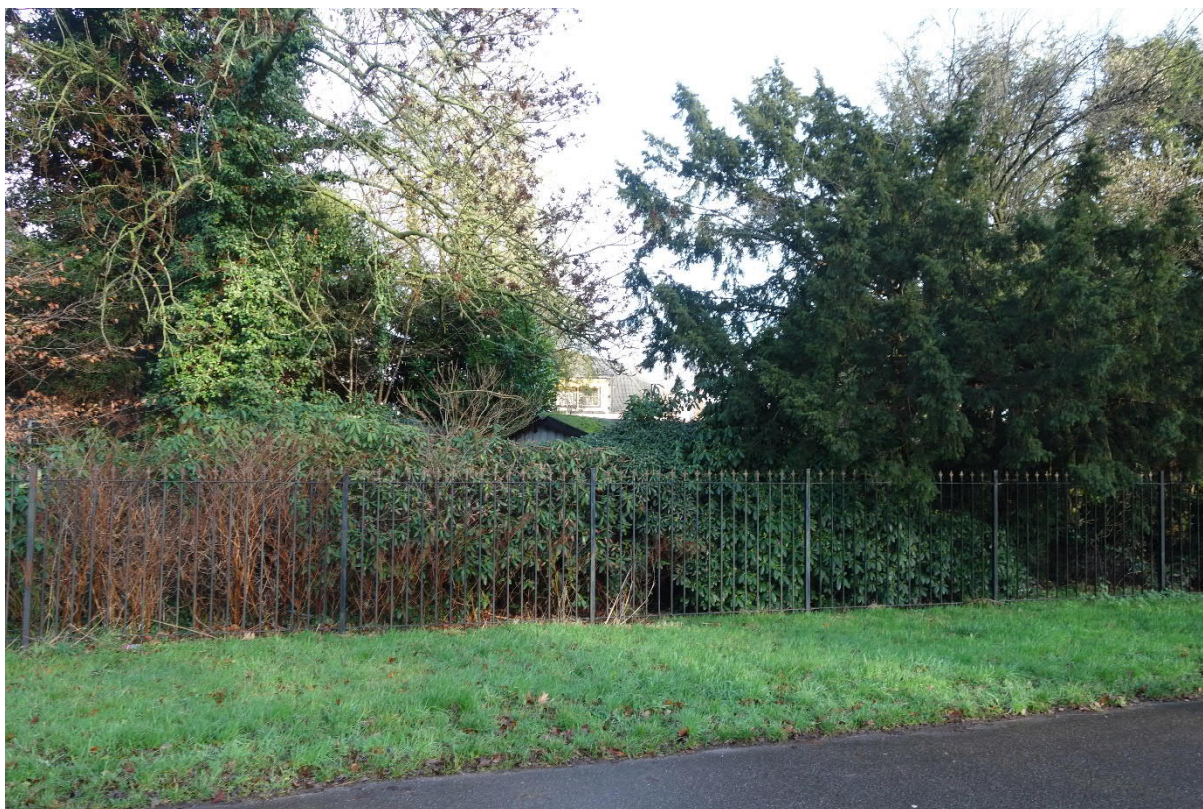
Het pand heeft een rechthoekige (bijna vierkante) plattegrond en omvat één bouwlaag onder een mansarde tentdak, gedekt met gesmoorde Tuiles du Nord. In alle vier de dakschilden een door de goot stekende dakopbouw onder aankappend lessenaarsdak. Tegen de achtergevel (noord) is er in de eerste opzet al een kleine vierkante aanbouw onder plat dak aanwezig. Deze is tegenwoordig vrijwel geheel opgenomen in jongere aan- en uitbouwen die de woning verbinden met het achtergelegen (verbouwde) bijgebouw.

De gevels van de villa zijn opgetrokken in baksteen in kruisverband met snijvoeg, en in de huidige situatie geheel wit geschilderd. De gevelopeningen bevatten grotendeels gewijzigde / vernieuwde invullingen. In 1936 wordt er tegen de oostelijke zijgevel een serre gebouwd. Deze is in de huidige situatie niet meer aanwezig. Tegen de westelijke zijgevel is een jongere meerzijdige serre uitgevoerd.

Zicht op het pand vanaf de Gronausestraat. (MAB, 16-01-2020)

Het pand heeft als een bescheiden villa uit 1921, die vooral in hoofdvorm nog herkenbaar is, een zeer bescheiden architectuurhistorische waarde. Het gaat hier echter niet om een bijzonder type en het verkeert in een op diverse punten gewijzigde staat. De villa is bovendien nauwelijks tot niet zichtbaar vanaf de openbare weg, waardoor er geen sprake is van een bijzondere beeldwaarde.

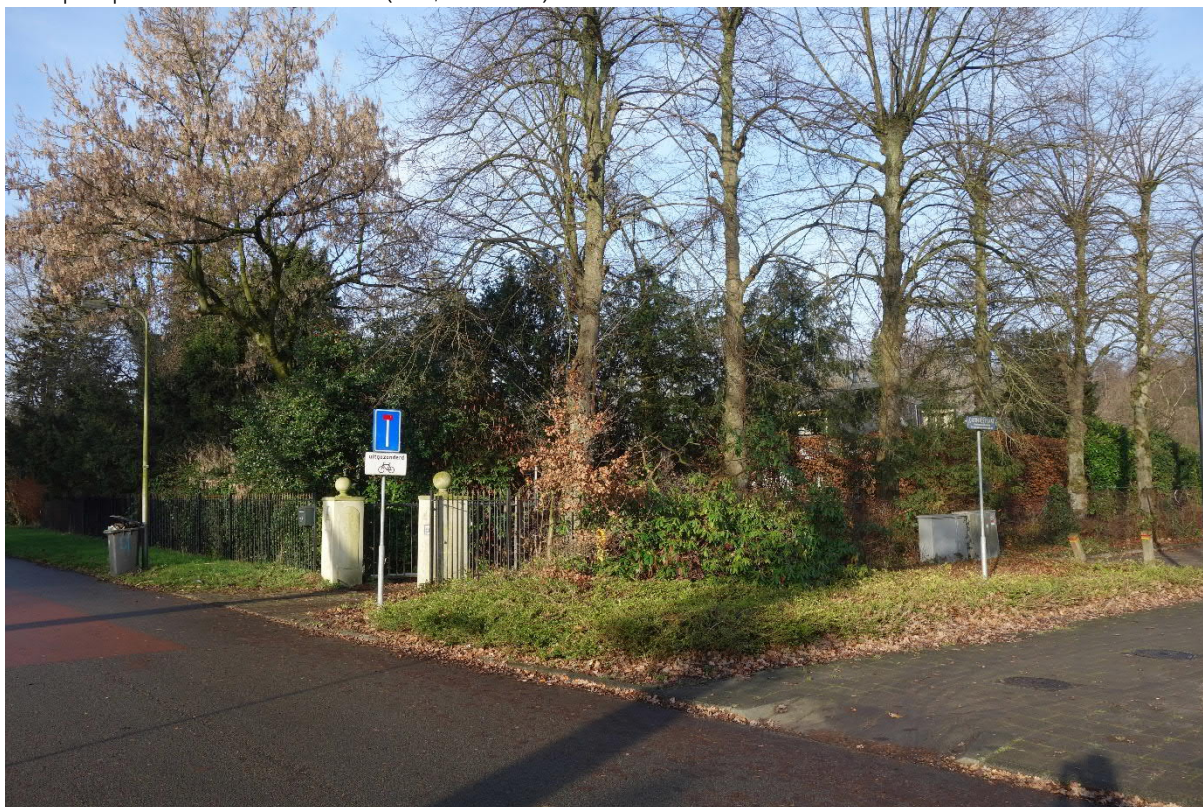
Het pand Gronausestraat 583 te Enschede werd gebouwd in 1921, getuige een hulpkaart uit 1921 waarop de bebouwing van Gronausestraat 583 dan nieuw staat ingetekend. De villa is gelegen op een rechthoekig perceel aan de noordzijde van de Gronausestraat. Het perceel grenst aan de oostelijke zijde aan de Cronjéstraat. Op de randen van het perceel staan forse bomen, struiken en opgaand groen, waardoor de bebouwing vrijwel geheel aan het zicht wordt onttrokken.

Zicht op het perceel vanaf de Gronausestraat. Rechts de Cronjéstraat. (MAB, 16-01-2020)

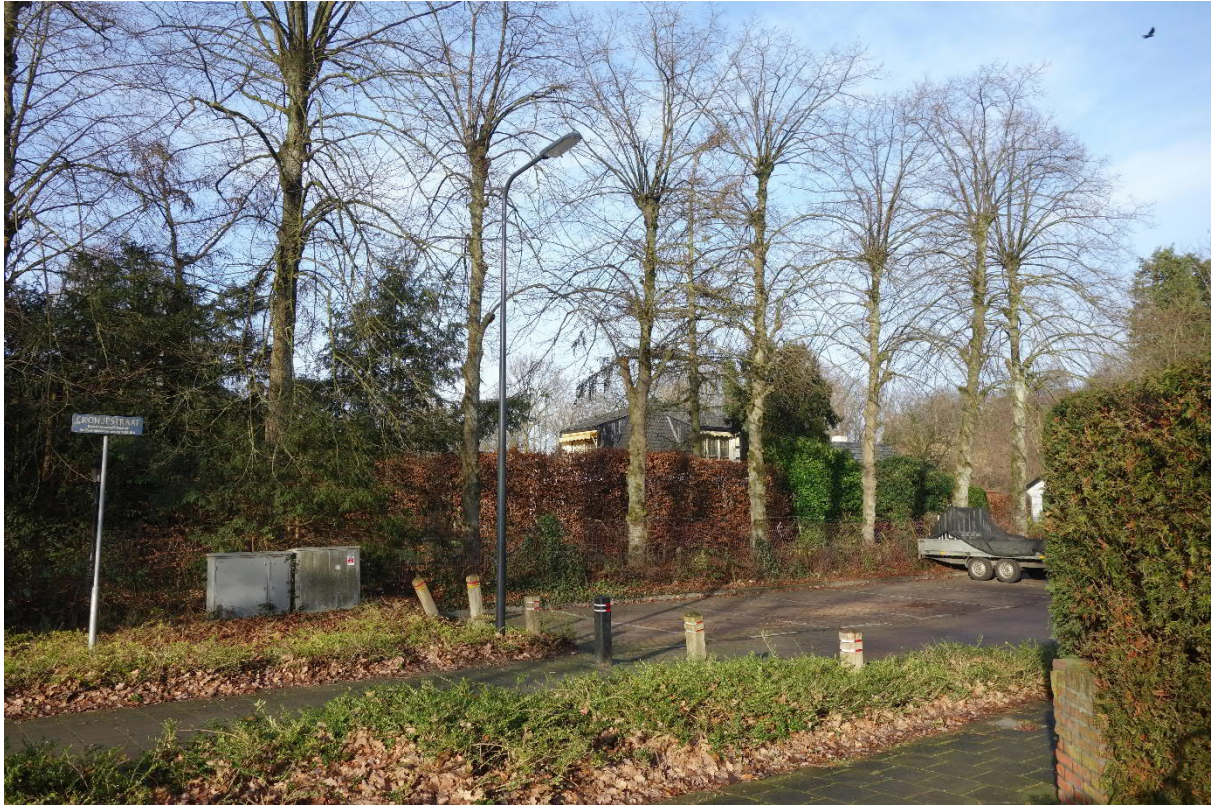
Zicht vanaf de Cronjéstraat. (MAB, 16-01-2020)

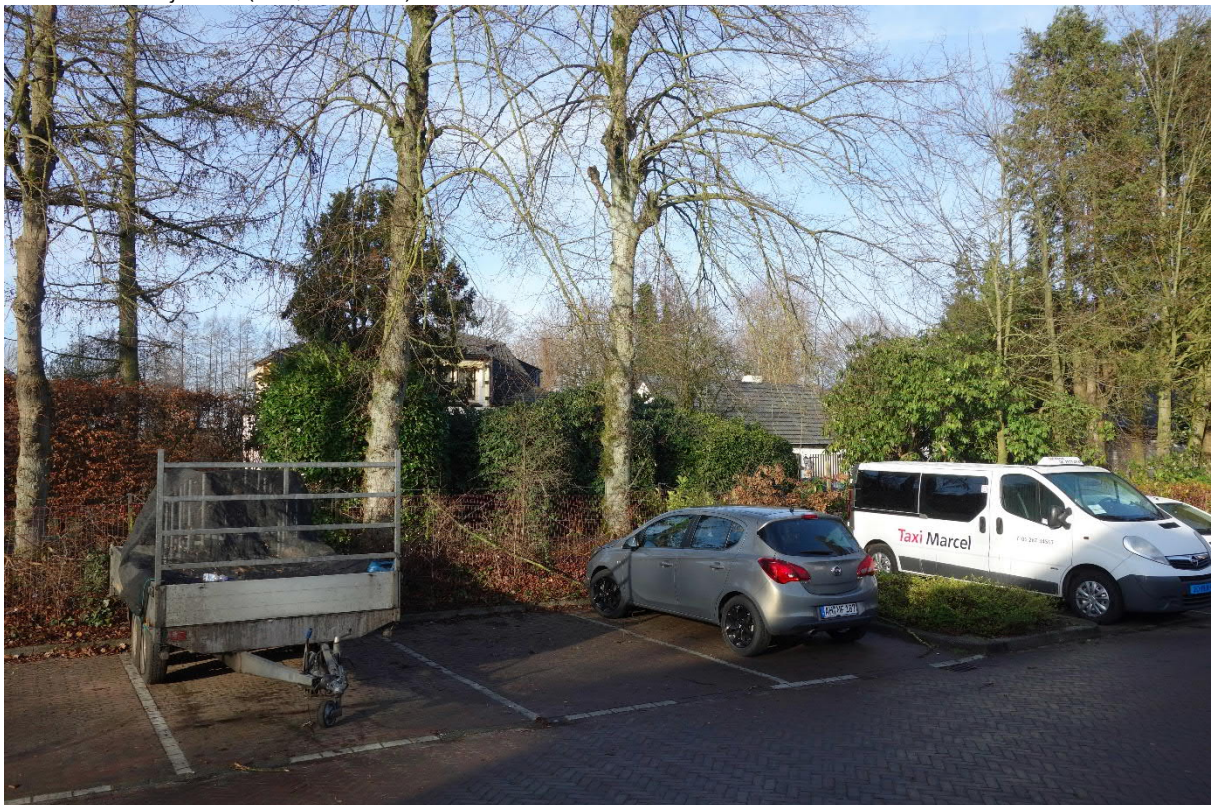
Zicht vanaf de Cronjéstraat. (MAB, 16-01-2020)

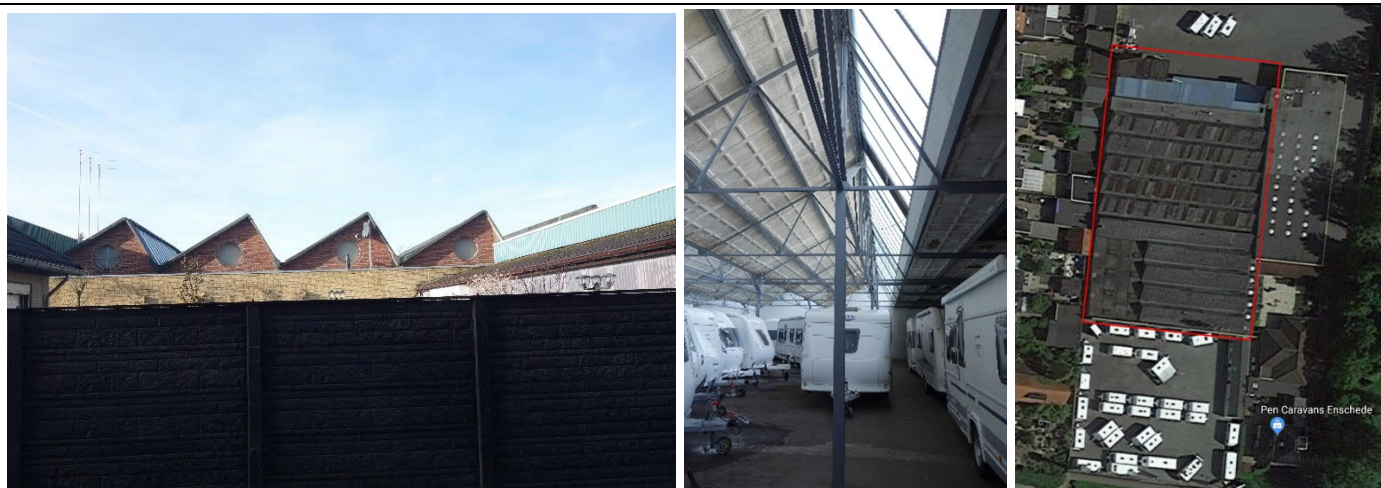
Adres: Gronausestraat 645
 Bouwjaar object:: 1933

Waarderingskader	Relevant	Specifiek	Toelichting
Architectonische waarden, karakteristiek voor het individuele object			
Belang van herkenbaarheid van architectuur uit een bepaalde bouwperiode		x	Fabrieksgebouw uit 1933 op een rechthoekige plattegrond met karakteristieke sheddaken. De fabriek werd in 1941 aan de noordwestelijke zijde uitgebreid met een locomobilruimte en droogkamer, waarvan de schoorsteen nog duidelijk herkenbaar aanwezig is op de noordwestelijke hoek van het gebouw.
Belang van de hoofdvorm/ materiaalgebruik en detaillering		x	Karakteristiek fabrieksgebouw met bakstenen gevels en voorzien van sheddaken op een ijzeren constructie. Lichtstraten in de noordelijke dakvlakken en bimsbetonnen cassettenplaten gedekt met bitumen in de zuidelijke dakvlakken. De bakstenen schoorsteen uit 1941 versterkt het industriële karakter van de bebouwing.
Ensemblewaarde (samenhang) en stedenbouwkundige waarden

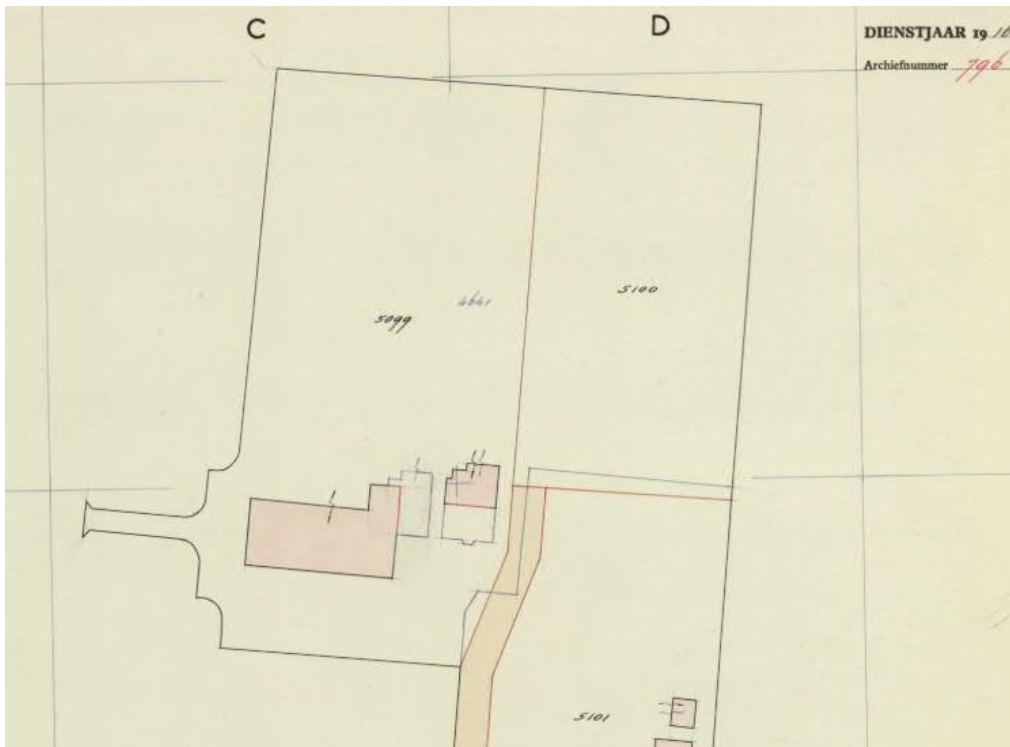
Op een kadastrale hulpk kaart uit 1916 is er reeds bebouwing op deze plek zichtbaar. Direct naast het onderhavige gebouwtje, dan nog op hetzelfde perceel, staat op dat moment ook nog een forser bouwwerk. Mogelijk ging het hier om een boerderij en was het onderhavige gebouwtje in de oorspronkelijke opzet een bijgebouw bij deze boerderij. De bebouwing van de boerderij wordt in 1937 grotendeels verbouwd tot de manege Tubantia door mevrouw Löhnis-Freijer, toegankelijk via de Slankweg. De bebouwing naast het onderhavige gebouwtje wordt op een verbouwingstekening voor het bedrijf op Gronausestraat 645 in 1941 aangemerkt als manege. Waarschijnlijk heeft het pandje enige tijd gefunctioneerd als bijgebouw bij deze manege en is het dan ook in de periode 1937 verbouwd ten behoeve van deze nieuwe functie.

Uitsnede uit de kadastrale hulpkaart uit 1916 waarop het bouwwerk al (deels) te zien is. (bron: Kadaster Archiefviewer)

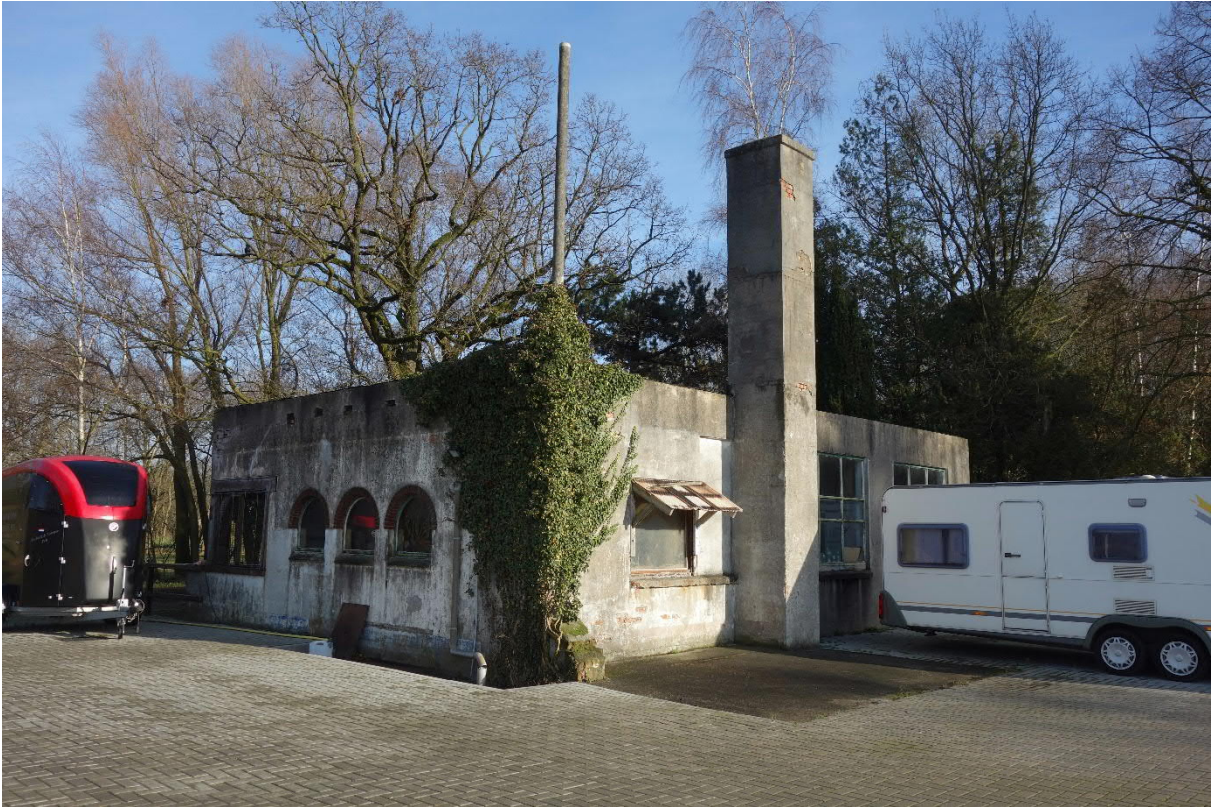
Het pand heeft een rechthoekige plattegrond en omvat één bouwlaag onder een plat dak. De bakstenen gevels zijn in de huidige toestand geheel gepleisterd. De gevelopeningen bevatten grotendeels stalen invullingen. De noordwestelijke hoek van het pand springt terug. Hier is soort inpandig portiek gerealiseerd. Tegen de zuidgevel staat een forse bakstenen en geheel gepleisterde schoorsteen. Het pandje verkeert in een zeer bouwvallige staat. Diverse gevelopeningen zijn dicht gemetseld.

Zicht op de zuid (rechts) en westgevel (links) vanaf het terrein achter het bedrijf Gronausestraat 645.

Aangezien de huidige bouwmasa in verschillende fases tot stand is gekomen, de oorspronkelijke functie niet afleesbaar is én de oorspronkelijke context geheel is verdwenen, is er nauwelijks sprake van een bijzondere architectuurhistorische of cultuurhistorische waarde. Het gebouwtje verkeert bovendien in een zeer slechte staat en is nauwelijks tot niet zichtbaar vanaf de openbare weg. Het heeft daarom geen bijzondere beeldwaarde.

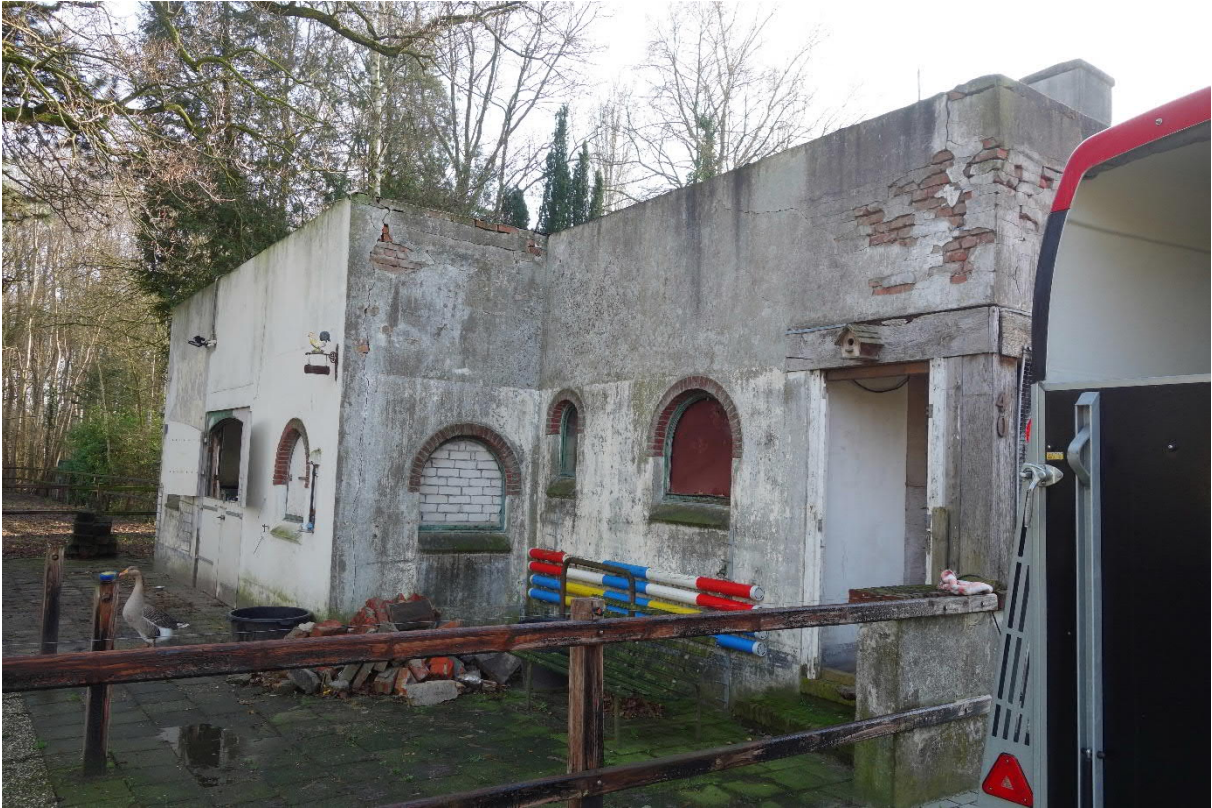
Zicht op de noordgevel vanaf het terrein achter het bedrijf Gronausestraat 645.

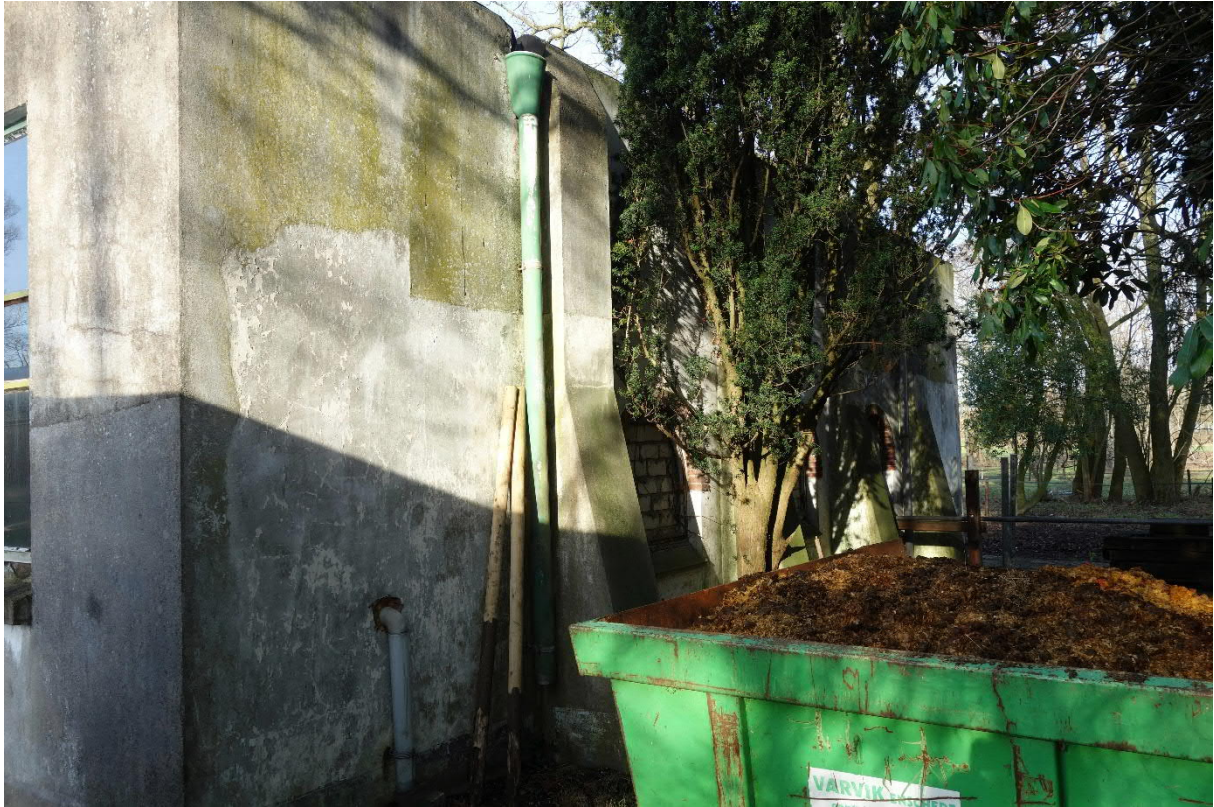
Zicht op de oostelijke gevel van het pandje.
