## Verkennend bodemonderzoek

Parkeerterrein Oldenzaalsestraat  
te Enschede

20 maart 2020

20200023/JUBR

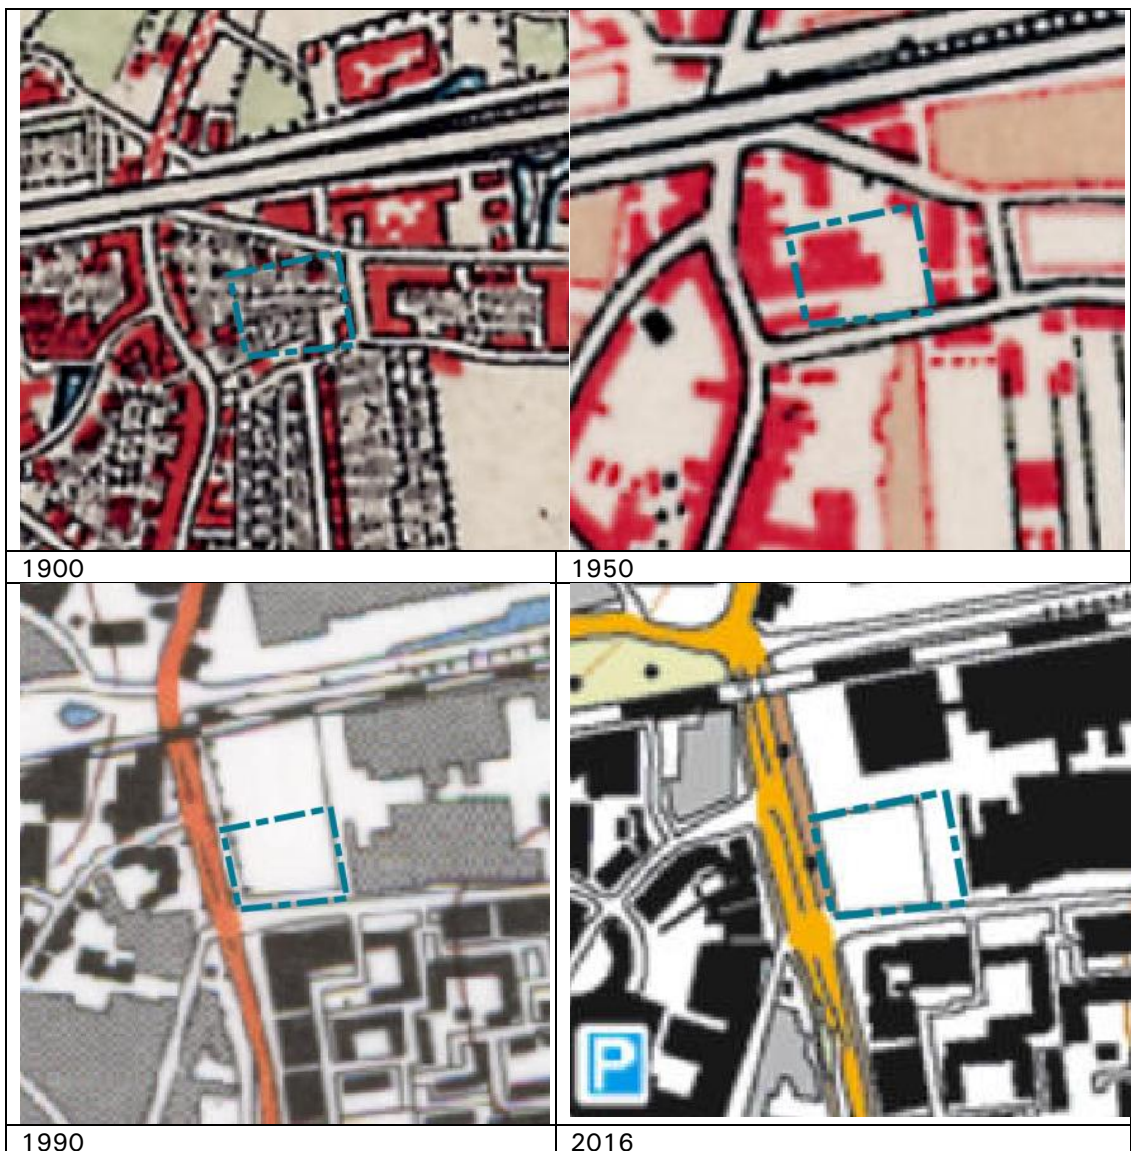
De historische situatie uit het verleden is in afbeelding 2.4 zichtbaar weergegeven. Hieruit blijkt dat de bedrijfsactiviteiten als sinds eind negentiende eeuw aanwezig zijn op de locatie. In de decennia daarna zijn er opstallen verwijderd ter plaatse van de onderzoekslocatie.

Afbeelding 2.4: historische kaarten met in blauw locatiegrenzen (bron: 2).

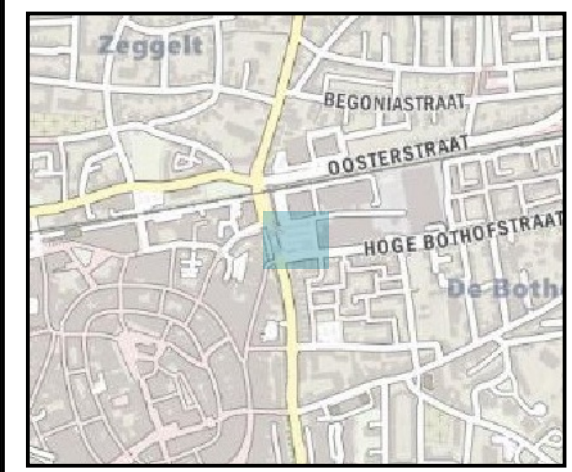
Omschrijving: **Situatietekening** Bijlage: 1.2

Het verrichten van de boringen en de bemonstering van de grond heeft plaatsgevonden op 19 februari 2020. Alle meetpunten zijn ingemeten met een RTK-dGPS. De situering van de monsternamenpunten is weergegeven in bijlage 1.2.
