Verkennend Bodemonderzoek

Project: 2021-138

Locatie: Hengelosestraat 437 te Enschede

Datum: 9 juli 2021

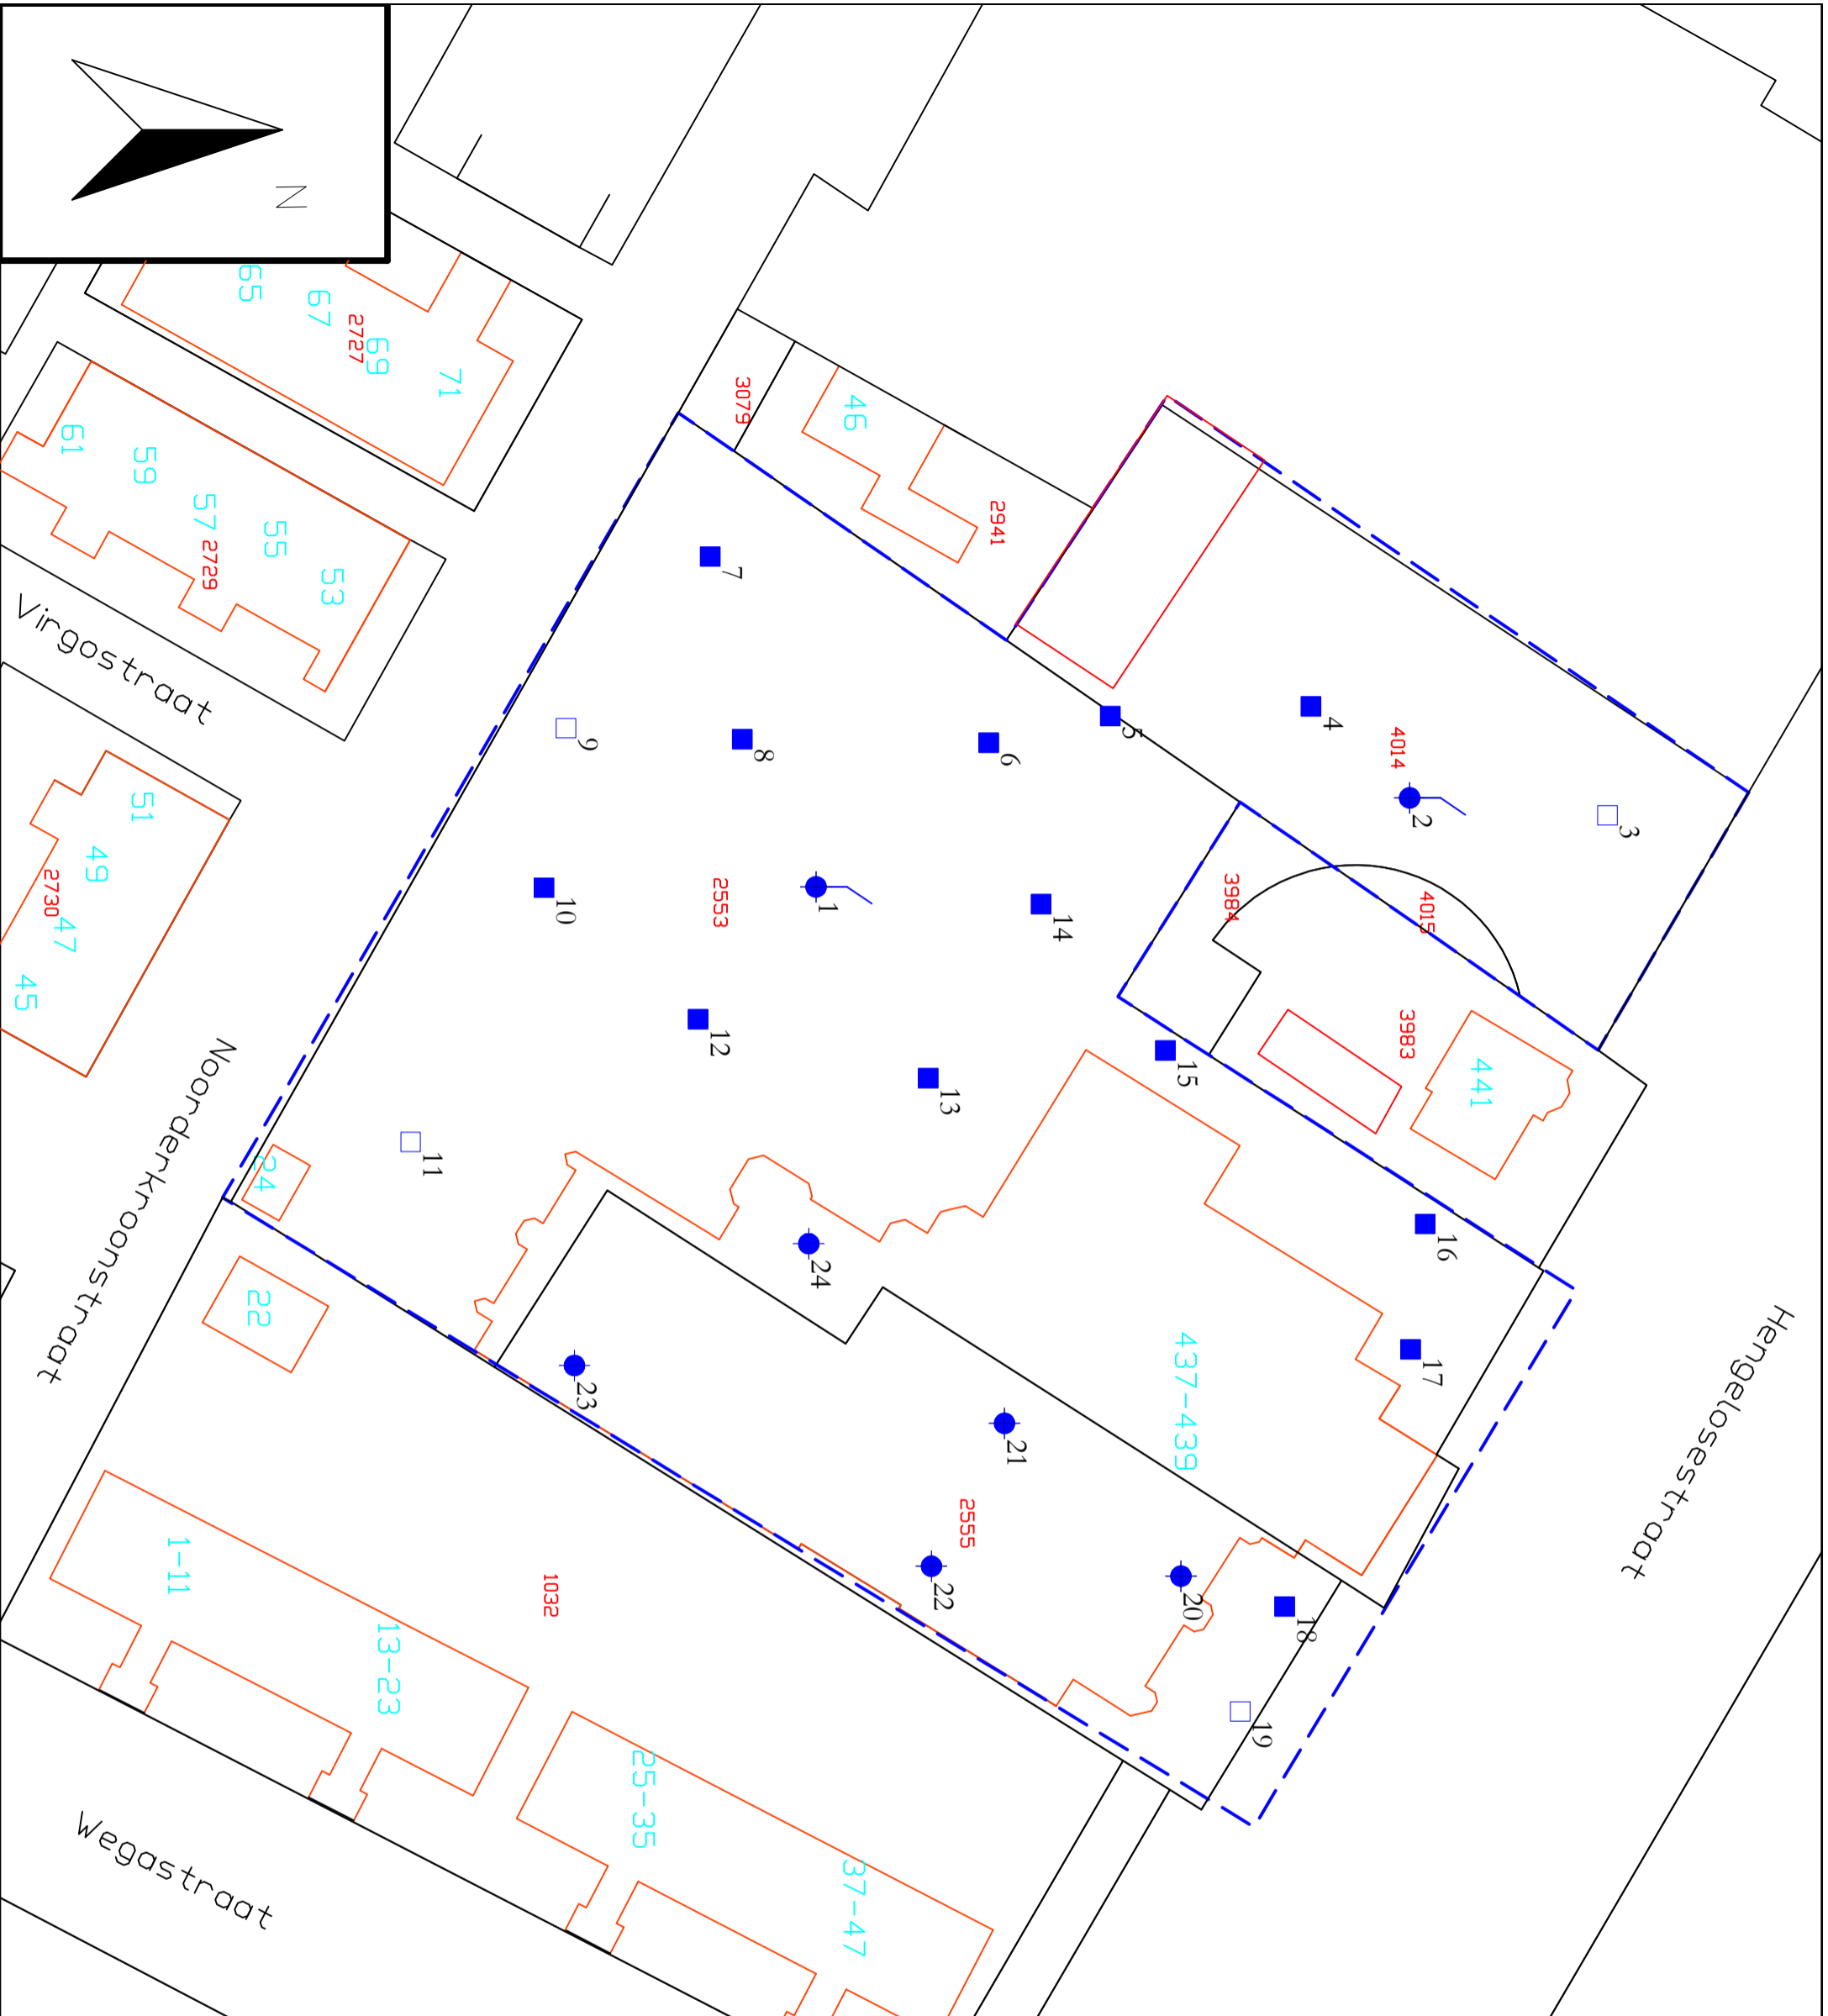
Overzichtstekening boorpunten

De veldwerkzaamheden zijn uitgevoerd op 23 juni 2021 (plaatsing peilbuizen en monstername grond), en 1 juli 2021 (monstername grondwater). De positie van de boorlocaties zijn weergegeven in bijlage III.
