PROJECTPLAN

ARIËNSPLEIN

TE ENSCHEDE

# Rapportage projectplan

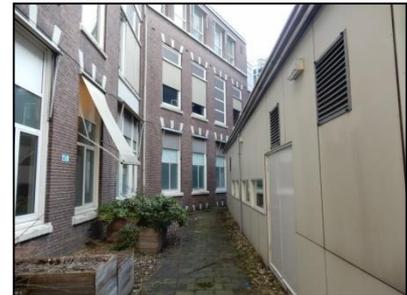
**Figuur 5.** Gevel van de binnenplaats ter hoogte van bouwdeel 11.

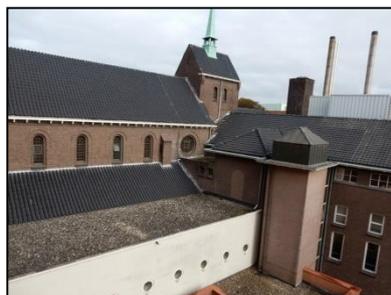
**Figuur 7.** Dak van de gebouwdelen 2,3 en 4.

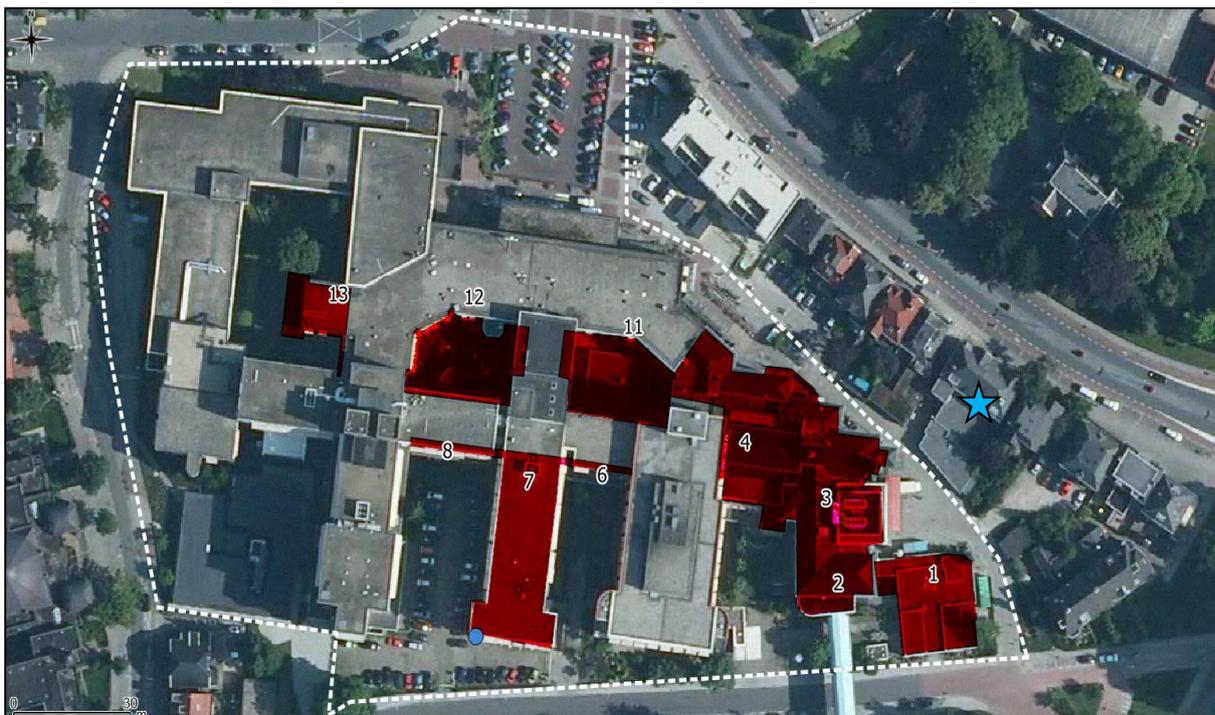
**Figuur 9.** Locatie van de invliegende gierzwaluw (blauwe stip). Met de blauwe ster is de omgeving van het verstoord nest aangegeven.

Het derde veldbezoek is uitgevoerd in de avond van 5 juli 2018. De temperatuur bedroeg 18°C en er stond een lichte wind. Er is tijdens dit veldbezoek een gierzwaluw aangetroffen die achter de vergaarbak van een regenpijp vloog, op de hoek van het gebouwdeel 7 aan de zuidwestzijde van de onderzoekslocatie (figuur 9).

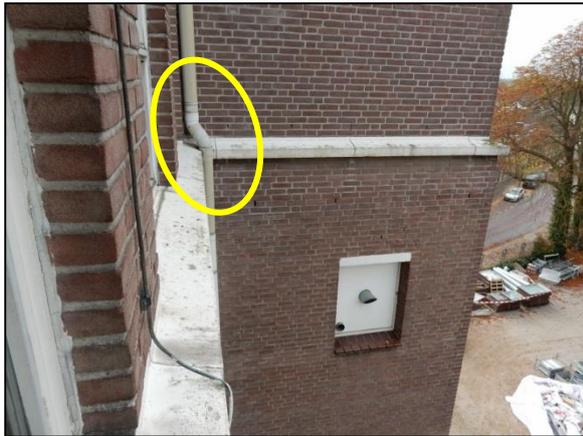
Figuur 10. Zwermlocatie in zuidwesthoek gebouw 7.

Gedurende beide veldrondes werd al vanaf ruim voor middernacht zwermactiviteit bij gebouwdeel 7 waargenomen. De meest opvallende plek waar grote aantallen gewone dwergvleermuizen korte rondjes vlogen en af en toe de gevel aantikten was de zuidwesthoek in de buurt van een regenpijp (zie figuur 10 en 11). Ter plaatse werden geen invliegende dieren waargenomen. Behalve in de zuidwesthoek werd ook bij andere gevels van gebouwdeel 7 verhoogde vleermuisactiviteit waargenomen, zij het minder massaal. De totale aantallen gewone dwergvleermuizen bleken moeilijk in te schatten. Omdat het gebruik van zaklantaarns verstoring bleek te werken is hiervan spaarzaam gebruik gemaakt. Naar schatting zijn er op enig moment meer dan 100 dieren zwermend rond gebouwdeel 7 aanwezig geweest.

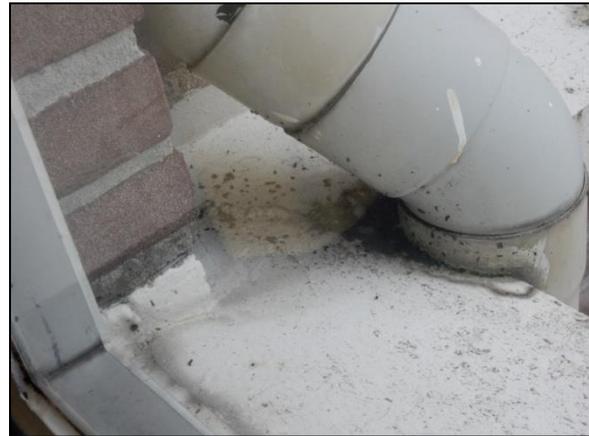
Figuur 11. Detail zwermplek.

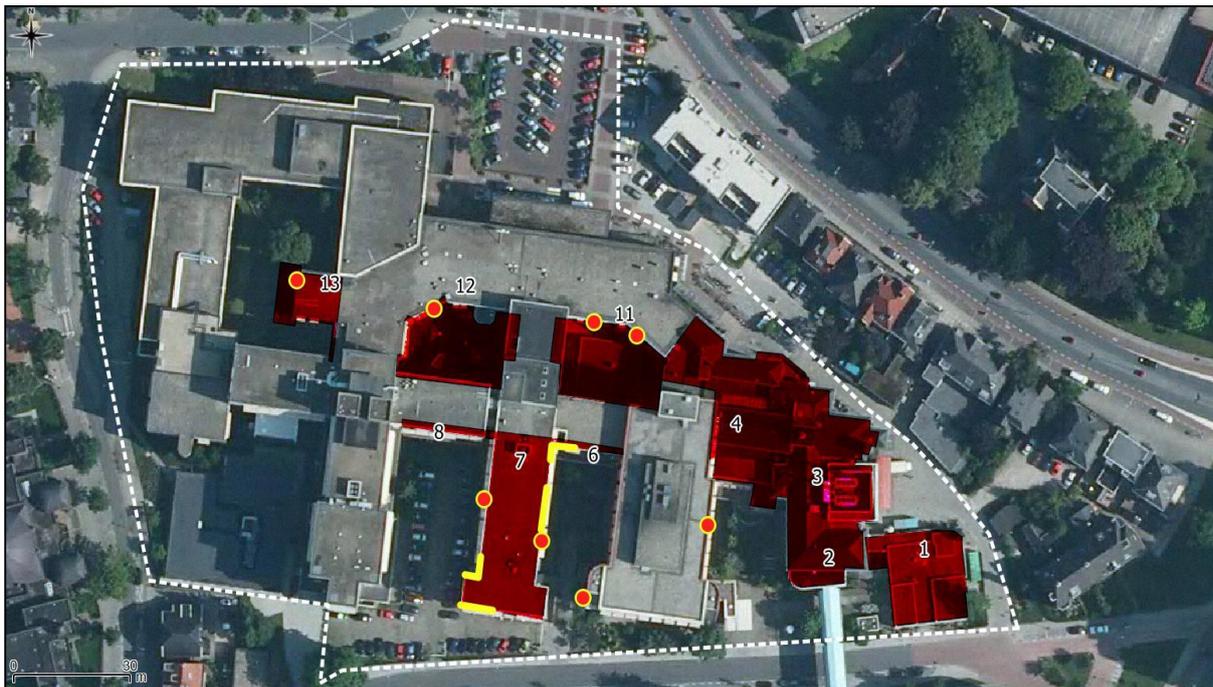
Figuur 12. Verspreiding van de zomerverblijfplaatsen (punt) en zwermgedrag/massawinterverblijfplaats (gele lijn).

Figuur 12 geeft een overzicht van de resultaten van het vleermuisonderzoek.

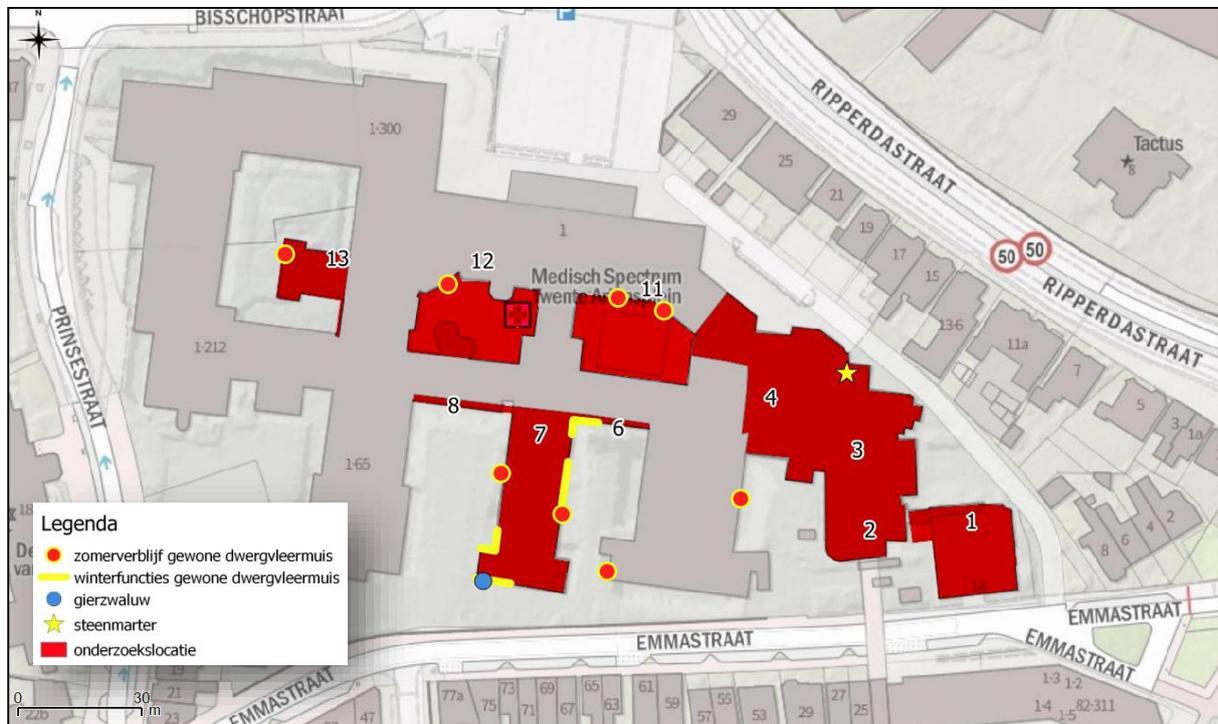
**Figuur 15.** Verspreiding resultaten veldonderzoek in het seizoen 2018.

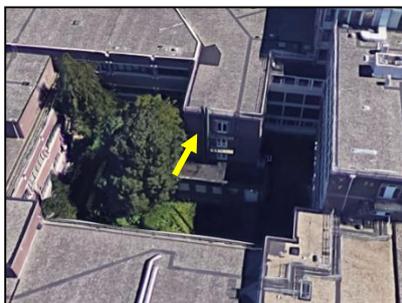
**Figuur 16.** Verblijfplaats gewone dwergvleermuis locatie 13.

Bouwdeel	Aangetroffen nesten of verblijfplaatsen	Te realiseren preventieve maatregelen	Omvang maatregel 1	Compensatie-factor
13	1 zomerverblijf gew. dwerg	geen maatregelen noodzakelijk. Verblijfplaats blijft behouden	n.v.t	n.v.t
12	1 zomerverblijf gew.dwerg	tijdelijke kasten in omgeving binnen 200 meter	4 zomerverblijfkasten	4
11	2 zomerverblijf gew.dwerg	tijdelijke kasten in omgeving binnen 200 meter	8 zomerverblijfkasten	4
1,2,3,4	1 rustplaats steenmarter	n.v.t	n.v.t	n.v.t

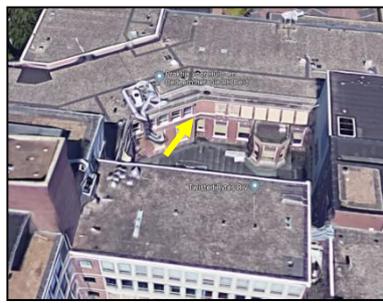
**Figuur 17.** Verblijfplaats gewone dwergvleermuis locatie 12.

Artikel 3.5 lid 4 betreft het verbod op het beschadigen of vernielen van rustplaatsen van dieren. Dit artikel is enkel van toepassing op de bouwdelen 11 en 12. Voor de overige bouwdelen geldt dat de fysieke verblijfplaatsen niet worden aangetast.

- Blijft de functionaliteit van de rust- of voortplantingsplaatsen behouden?
  - Voor bouwdeel 11 en 12 worden tijdelijke en permanente voorzieningen getroffen om de functionaliteit voor gewone dwergvleermuizen te behouden.

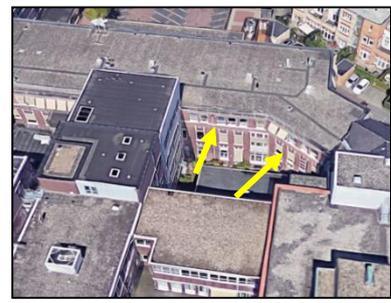
**Figuur 18.** Verblijfplaatsen 2 gewone dwergvleermuizen locatie 11.

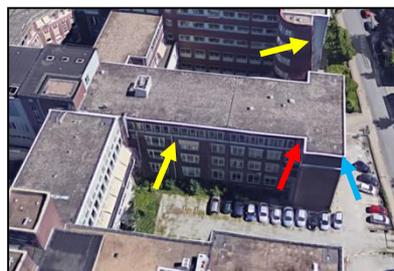
**Figuur 19.** Verblijfplaatsen 2 gewone dwergvleermuizen locatie 7 (geel). In rood de locatie van de zwermplek. Blauwe pijl geeft locatie gierzwaluw aan.

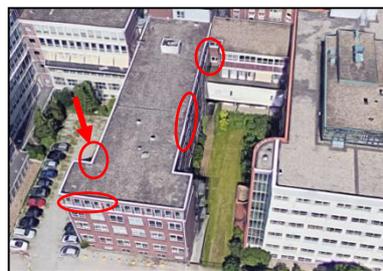
**Figuur 20.** Gebouwdelen met verhoogde activiteit tijdens middernachtzwermen. Rode pijl geeft de locatie van de zwermplek aan.

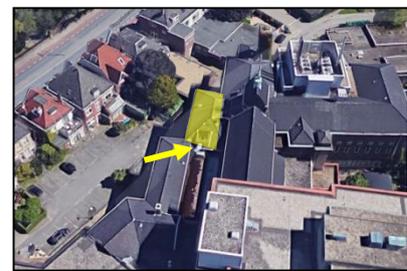
**Figuur 21.** Entreeplek en verblijfplaats van de steenmarter.

De eerder aangetroffen sporen van een steenmarter konden worden bevestigd en herleid naar een rustplaats van een mannetje. De steenmarter verblijft op de zolder (vierde verdieping) in de omgeving van de kapel. De te slopen delen van de bebouwing zijn weergegeven in figuur 22. De zolder waar de steenmarter verblijft wordt niet gesloopt.

De steenmarter is beschermd volgens het regime van paragraaf 3.3. van de Wet natuurbescherming (nationale soorten). Volgens artikel 3.10 lid 1b is het verboden om de rustplaatsen opzettelijk te beschadigen of te vernielen. De fysieke verblijfplaats niet wordt aangetast en de toegang wordt gereconstrueerd. Daarmee wordt bewerkstelligd dat met het nieuwe gebruik van de locatie op lange termijn de verblijfplaats functioneel blijft. Daarom wordt artikel 3.10 lid 1b niet overtreden.

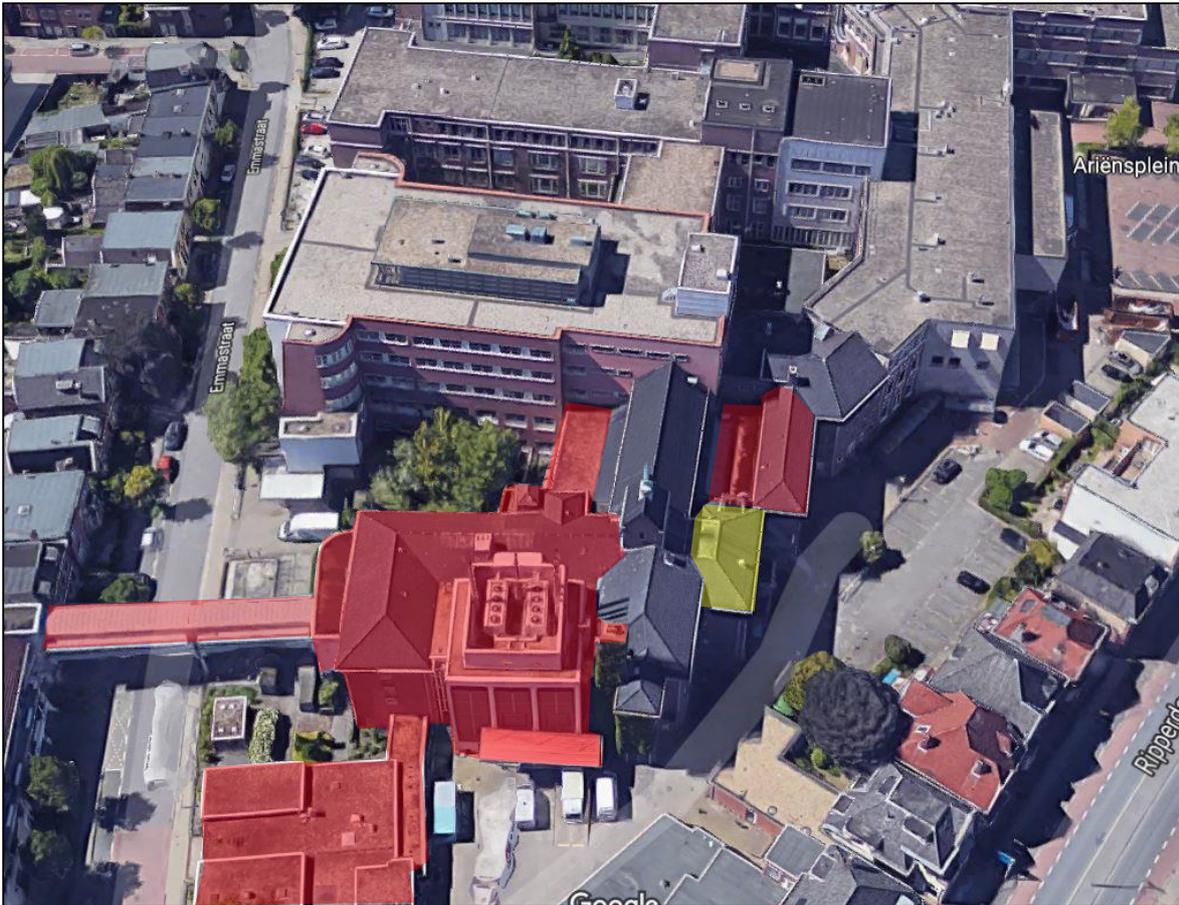
Figuur 22. Te slopen gebouwdelen (rood) en verblijfplaats steenmarter (geel).

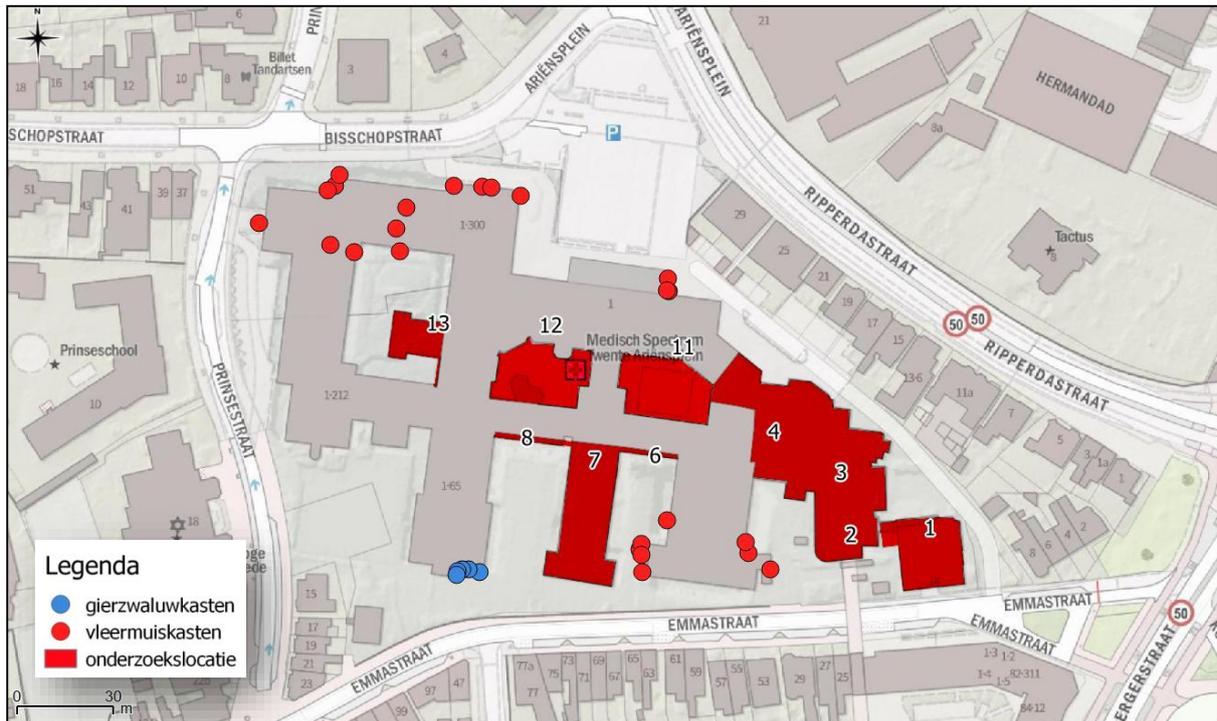
**Figuur 23.** Locaties mitigerende maatregelen vleermuizen en gierzwaluwen.

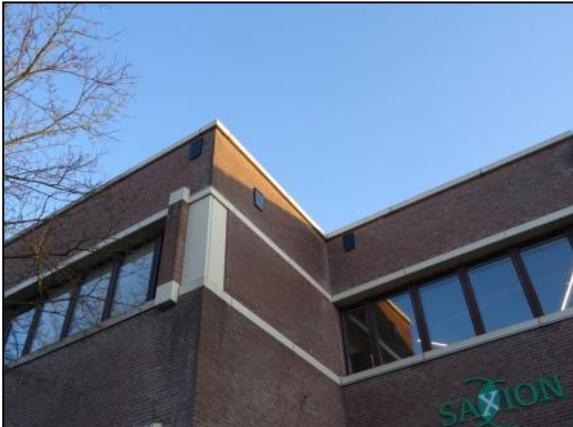
**Figuur 24.** Voorbeeld vleermuiskasten aangebracht zo hoog mogelijk aan de bebouwing

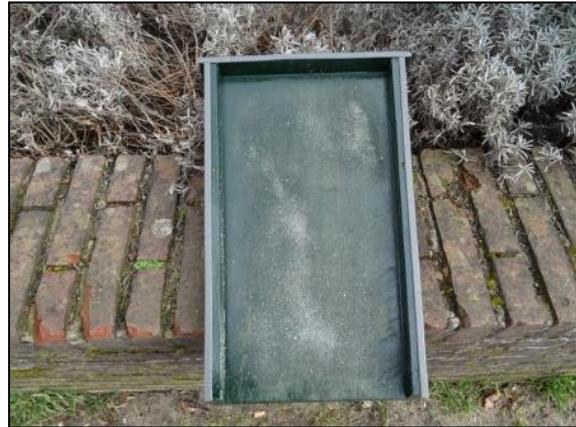
**Figuur 25.** Vleermuiskast, eigen ontwerp Econsultancy. De achterzijde van de kast wordt gevormd door de buitenmuur. De binnenzijde is opgeruwd met zand.

De zomerverblijfkasten die zijn toegepast zijn een eigen ontwerp van Econsultancy. De achterzijde van de kast is open, zodat vleermuizen direct tegen de buitengevel kunnen kruipen. Tijdens het veldonderzoek werd in één van de aangebrachte kasten in augustus al een (juvenile) gewone dwergvleermuis aangetroffen. De kasten zijn daarmee aantoonbaar functioneel.

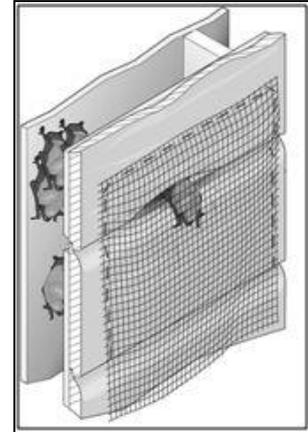
**Figuur 26.** Principe van exclusion-flap.

In bouwdeel 11 en 12 worden voorafgaand aan de werkzaamheden de open stootvoegen voorzien van exclusion flaps. Deze kunnen van verschillende materialen worden gemaakt. In overleg met de aannemer wordt bepaald welk type materiaal wordt toegepast. Ook wordt ter plaatse bekeken of een deel van de stootvoegen kunnen worden afgesloten met pur. Dit is afhankelijk van de indeling in stramienen met onderling afgesloten spouwmuren.

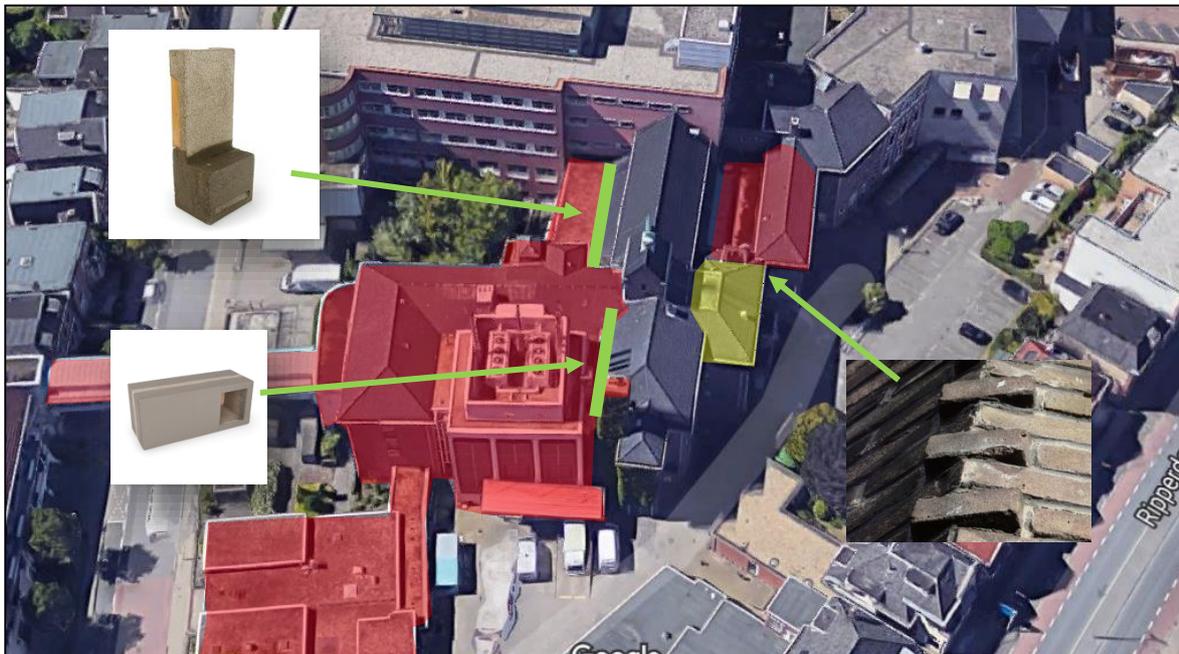
**Figuur 27.** Te slopen gebouwdelen (rood) en verblijfplaats steenmarter (geel). De groene lijnen geven de gevels aan waar inbouwvoorzieningen kunnen worden gerealiseerd. Voor de steenmarter wordt uitstekend metselwerk toegepast.

Voor de steenmarter zal een kleine opening in de gevel ter hoogte van de huidige ingang worden gecreëerd. Middels metselwerk aan de gevel ter plaatse wordt het klimmen voor de steenmarter gemakkelijker gemaakt. Hiertoe kan uitstekende plaatsing van stenen worden gebruikt of uitstekende koppen op de hoek van de gevel (muizentand of tandlijst).
