**Verkennend bodem- en  
asbestonderzoek**  
Javastraat 92 te Enschede

23 april 2019

Opdrachtgever: **Gemeente Enschede**  
Project: **Verkennend bodem- en asbestonderzoek**  
**Javastraat 92 te Enschede**

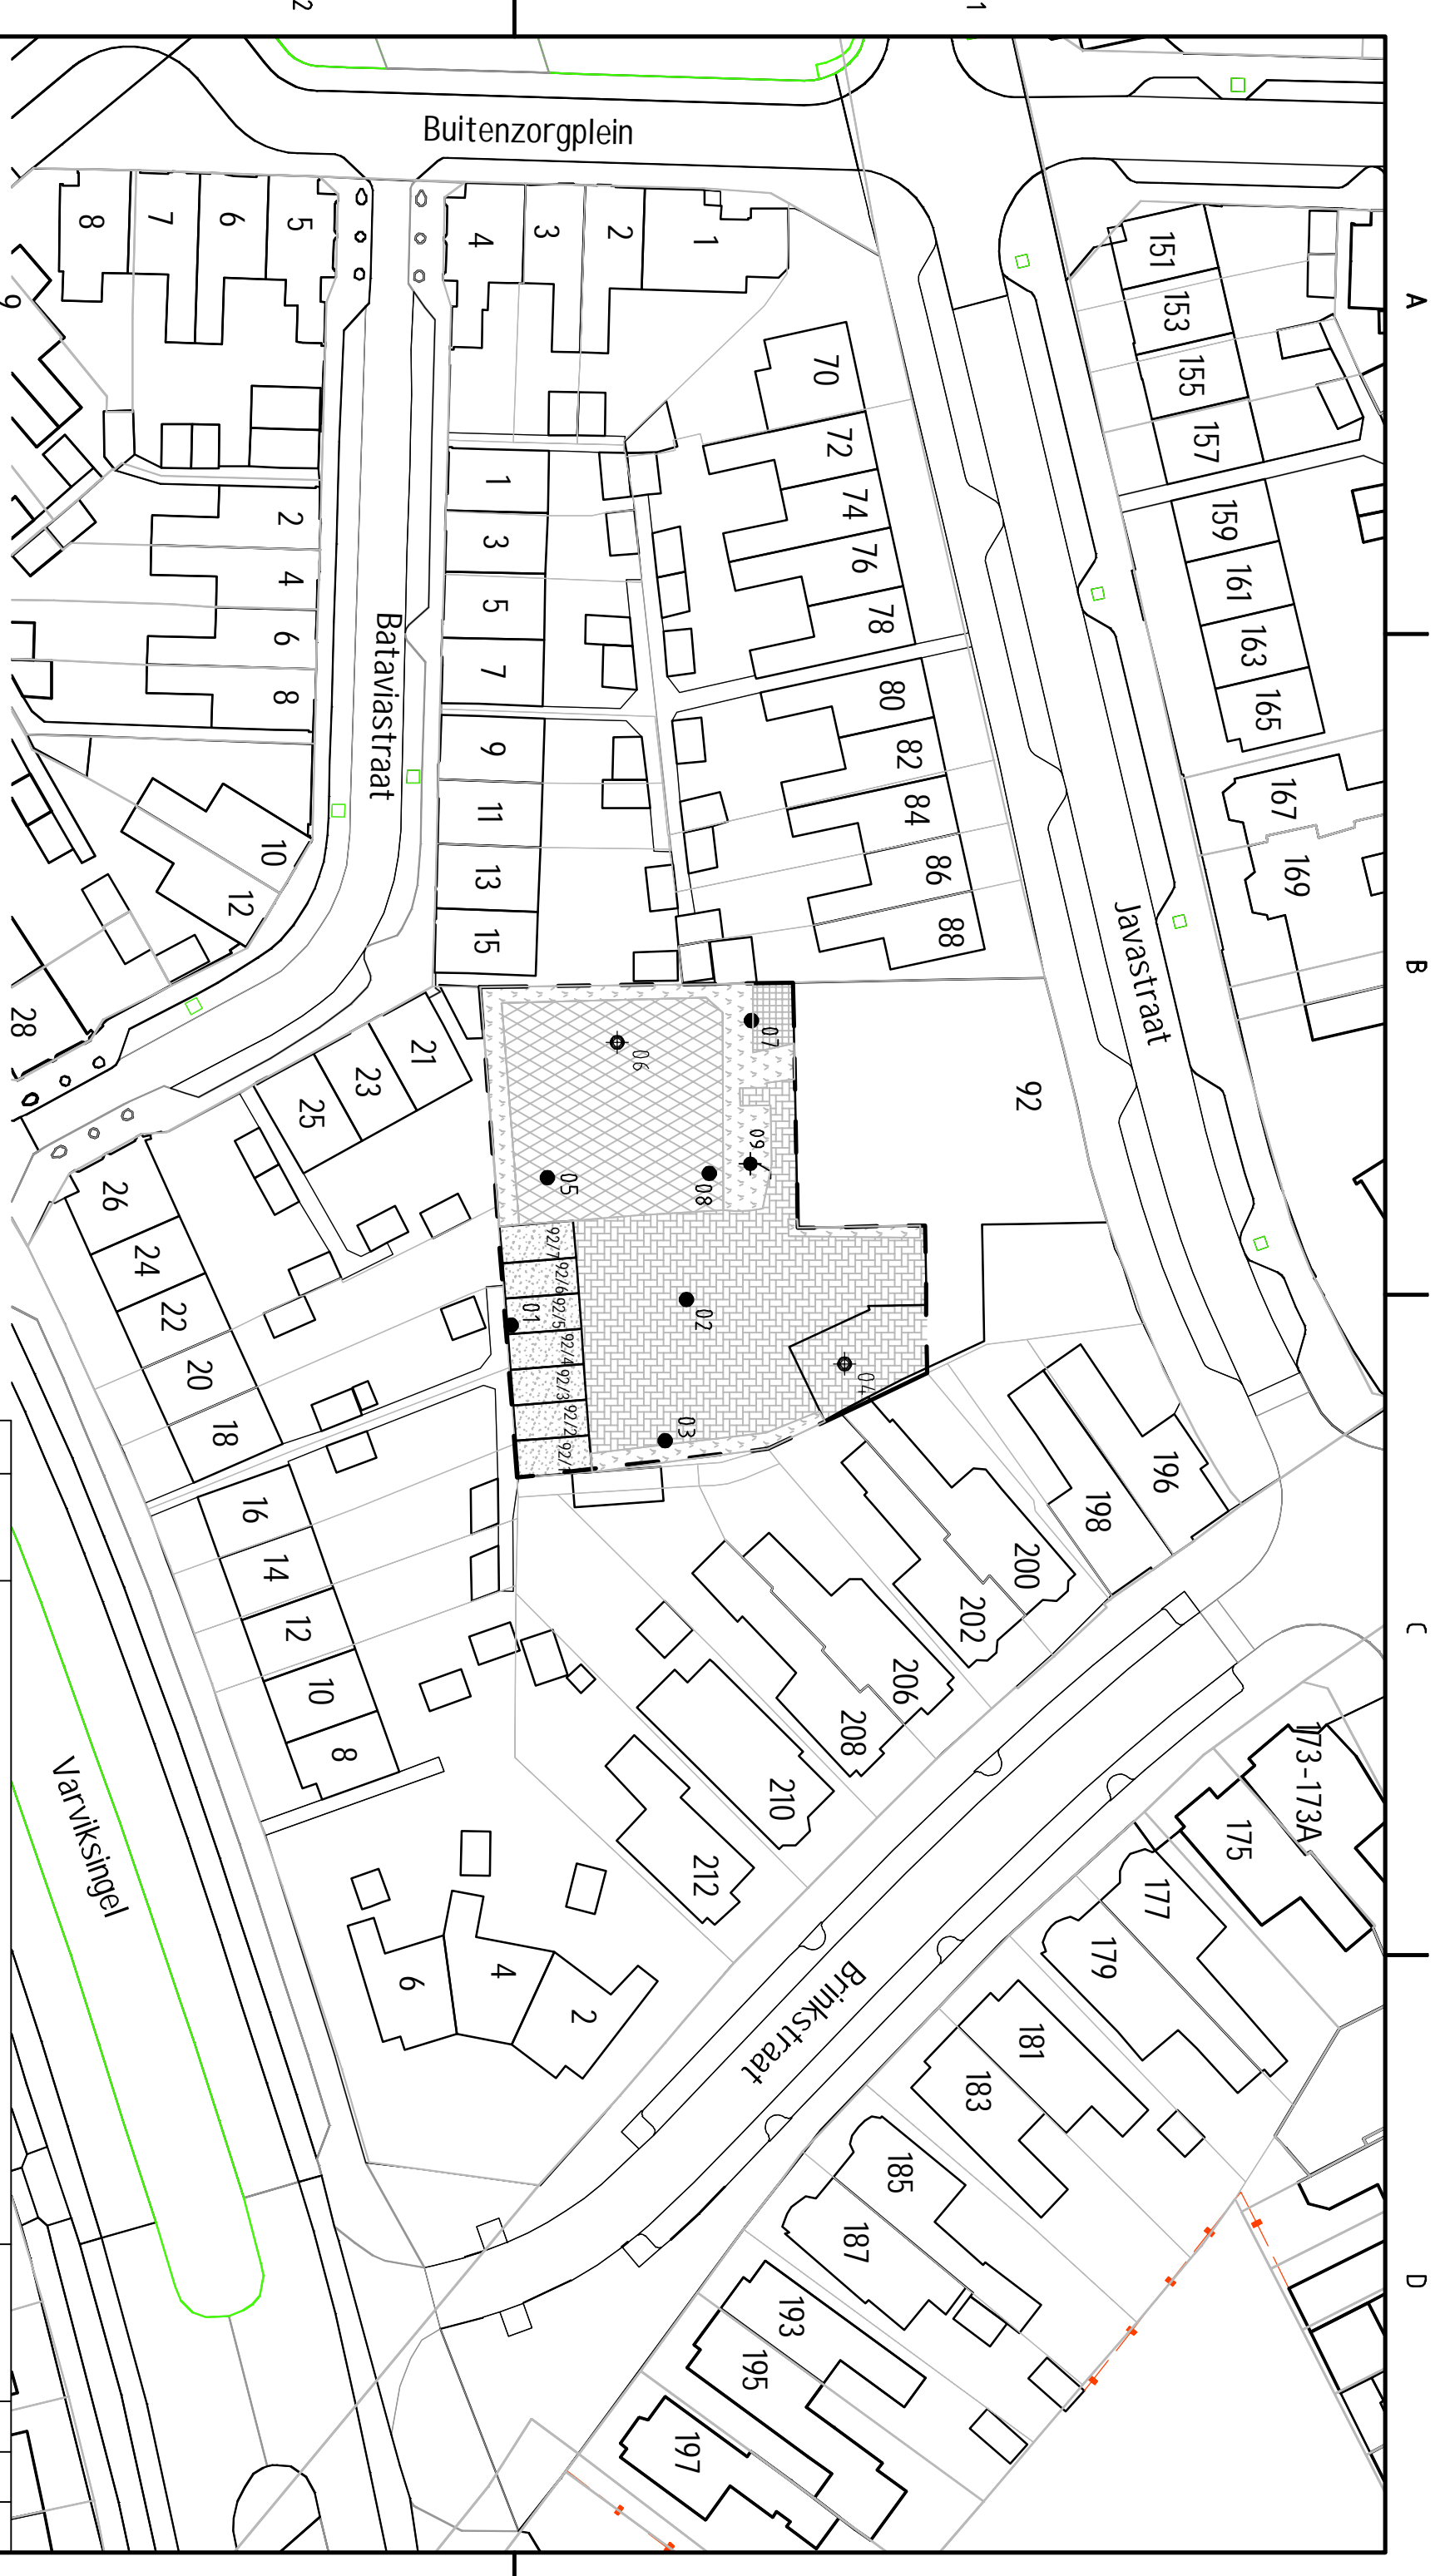
## **Bijlage II: Situatietekening**

- 01 ● Proefgat tot 1,0 m -MV
- 04 ● Proefgat / boring tot 2,0 m -MV
- 09 ● Proefgat met peilbuis
- Grens onderzoekslocatie

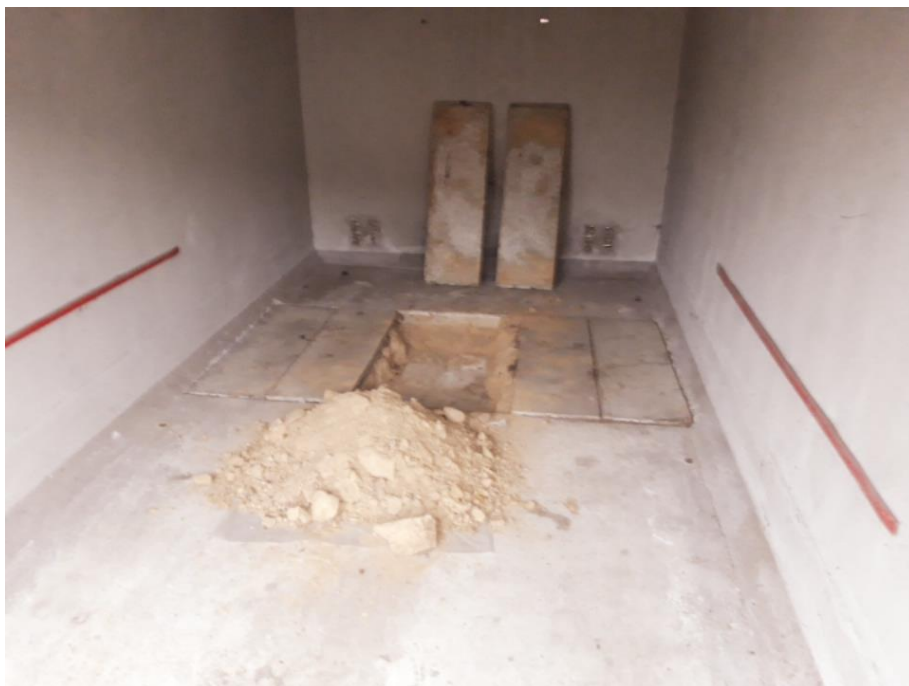
Foto 1: Garage

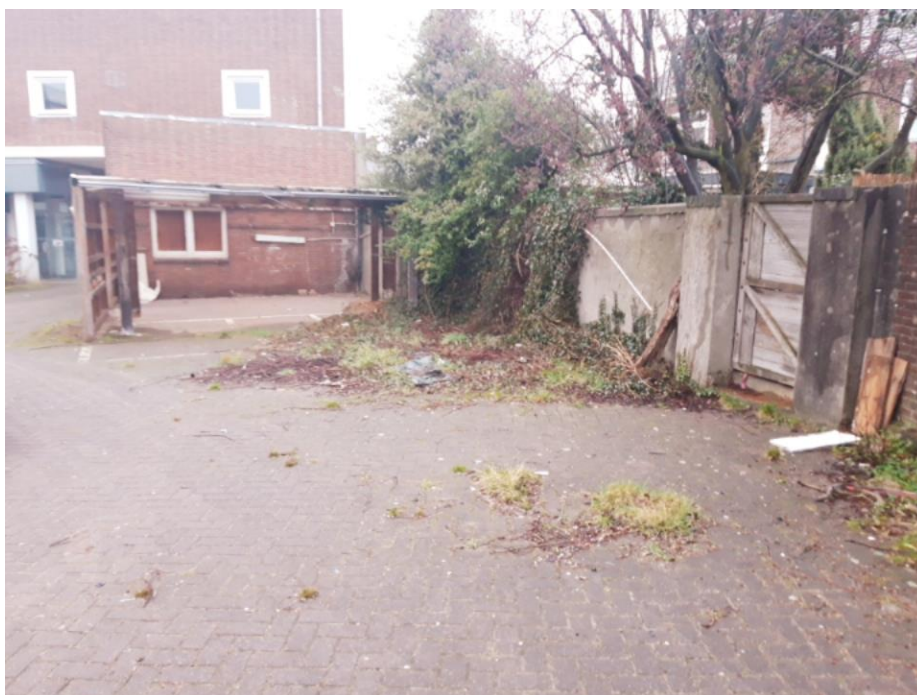
Foto 2: overzicht locatie (toekomstig zorgappartement)

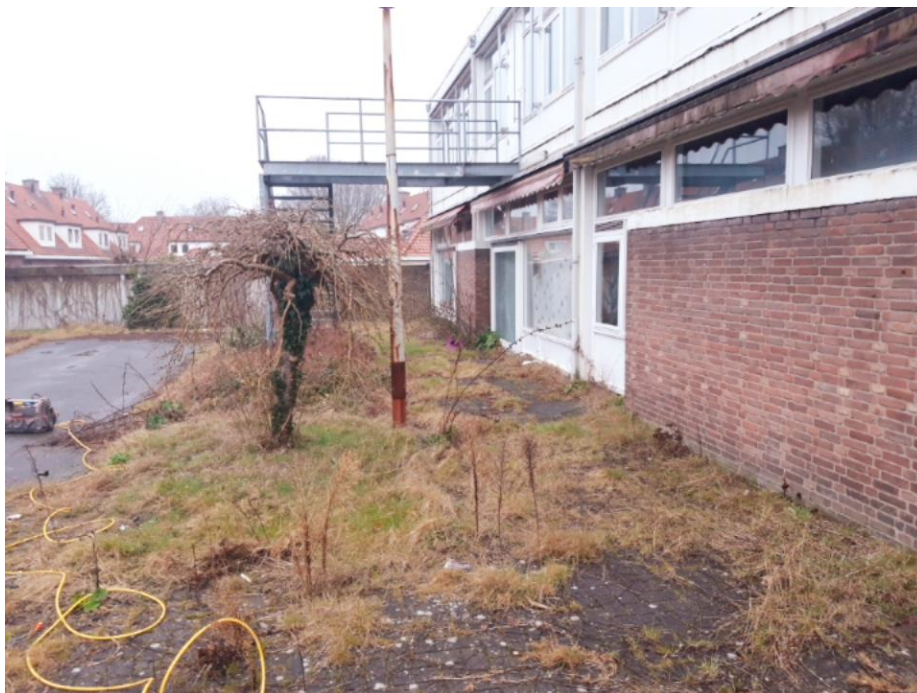
Foto 3: Overzicht locatie
