**Verkennd en aanvullend  
bodemonderzoek  
Ledeboerstraat / Spelbergsweg  
in Enschede**

**Dura Vermeer Bouw Hengelo BV  
Postbus 877  
7550 AW HENGELO**

**204600-10/R01**

**27 oktober 2016**

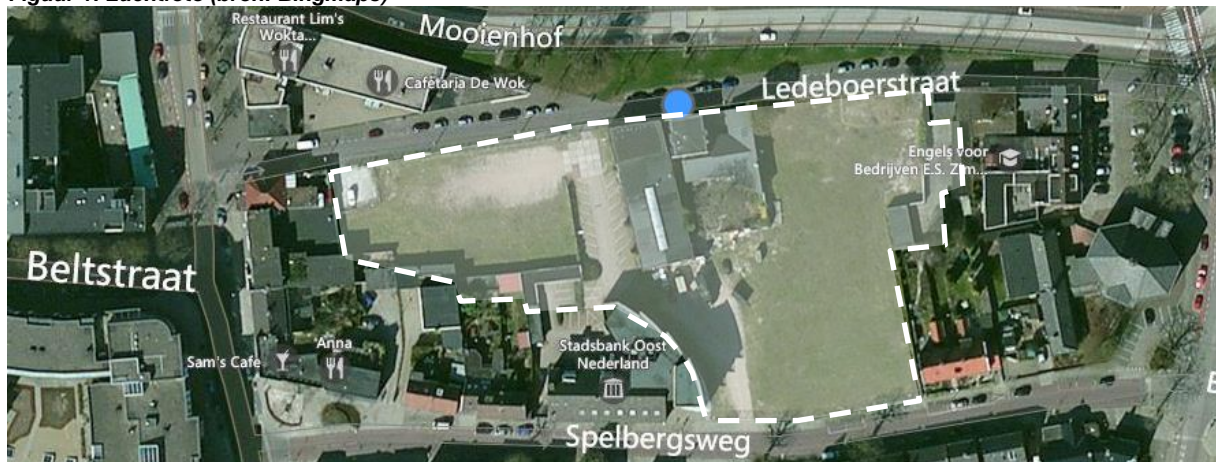
**Figuur 1: Luchtfoto (bron: Bingmaps)**

<b>Adres</b>	Deel van gebied tussen Ledeboerstraat en Spelbergsweg in Enschede
<b>Kadastrale aanduiding</b>	Gemeente Enschede, sectie D, nummers 13.973, 13.974, 12.296, 12.298, 12.300, 13.480, 13.022, 12.263, 12.483, 12.268, 15.067
<b>Eigenaar en gebruiker</b>	Db projectrealisatie B.V.
<b>Oppervlakte</b>	Circa 8.710 m <sup>2</sup> (kadastrale optelling)
<b>Algemene omschrijving</b>	De onderzoekslocatie is grotendeels braakliggend en tijdelijk als parkeerterrein in gebruik. In het verleden is meer bedrijfsmatige bebouwing op de locatie aanwezig geweest.
<b>Bebouwing</b>	Woning (Ledeboerstraat 38) en audiowinkel (Ledeboerstraat 36) (verharding beton)
<b>Terreinverharding</b>	Grotendeels verhard door een puinverhardingslaag, stelconplaten en klinkers

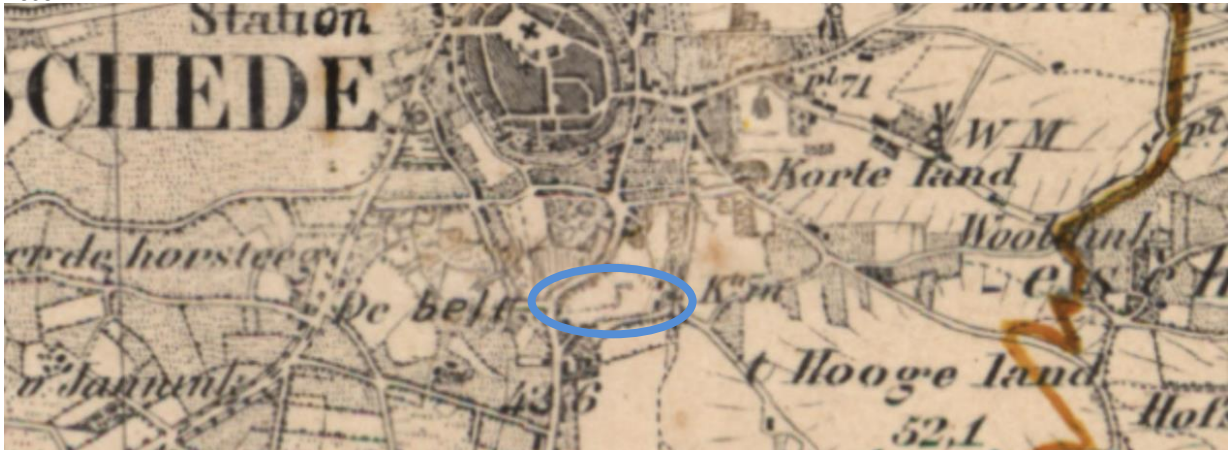
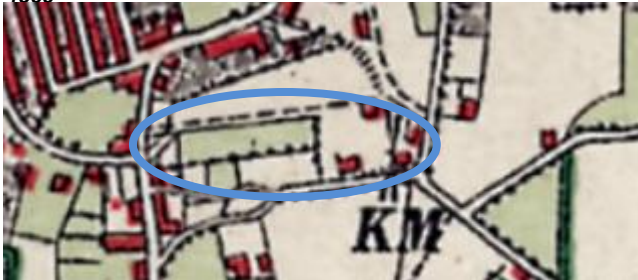
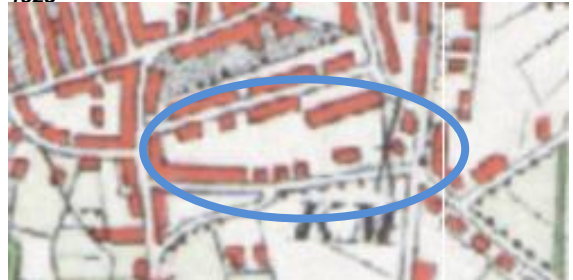
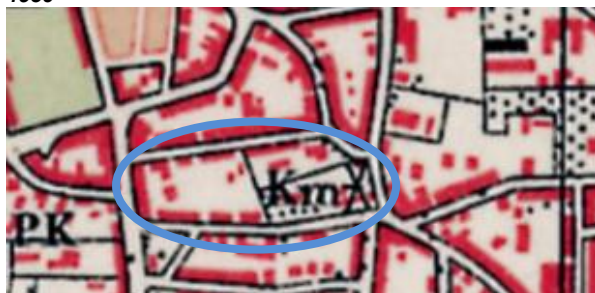
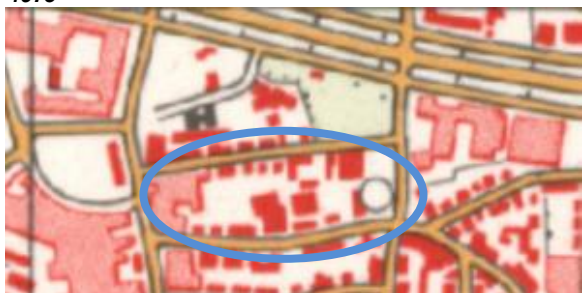
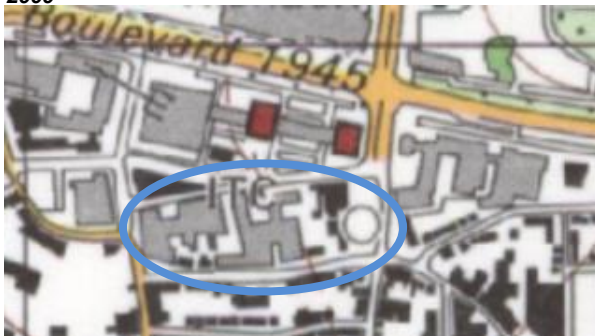
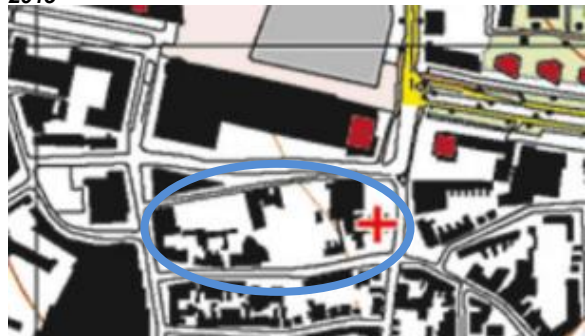
**Figuur 2: Topografische kaarten met globale ligging locatie [blauwe omkadering] (bron: [www.topotijdreis.nl](http://www.topotijdreis.nl))**

In figuur 2 op de volgende pagina zijn diverse kaarten opgenomen (1898 tot heden). De eerste bebouwing op de onderzoekslocatie dateert van begin 20<sup>e</sup> eeuw. Op de kaart van 1898 en 1900 is geen of nauwelijks bebouwing weergegeven. De echte ontwikkeling van de locatie kwam rond 1907/1908 op gang en destijds is de locatie grotendeels bebouwd. Dit is in 1908 vrijwel gelijk aan 1925 (zie onderstaand). In de loop der jaren is de locatie steeds anders bebouwd geweest en werden de panden groter. Vanaf 2004 lijkt er sprake van geleidelijke sloop van de bebouwing.

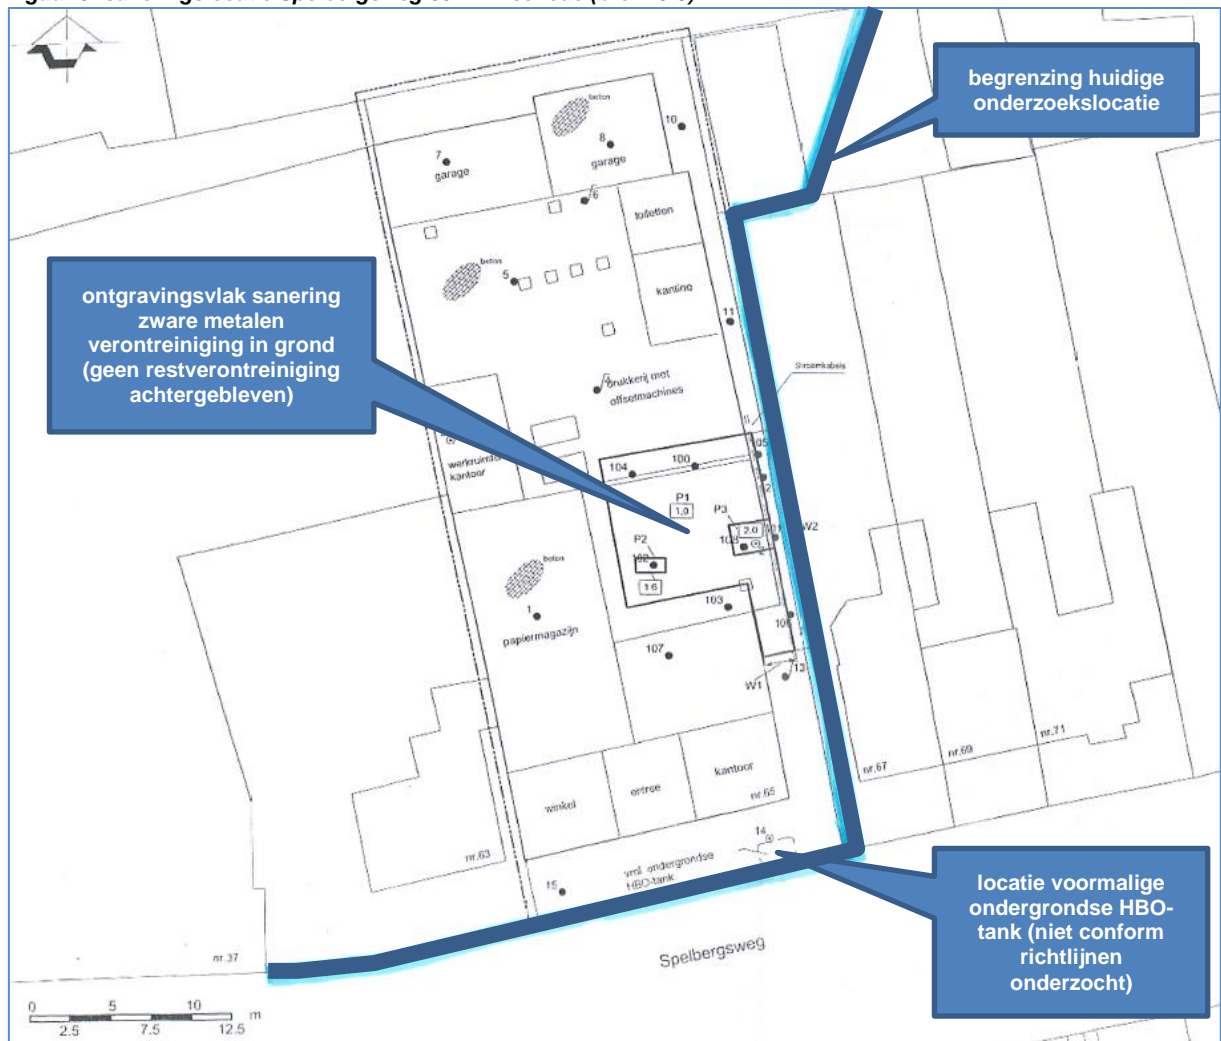
**Figuur 9: saneringslocatie Spelbergsweg 65 in Enschede (bron: 9-J)**

In figuur 9 is de ontgravingscontour van de sterke verontreiniging met zware metalen in de grond weergegeven (deellocatie J). In de eindmonsters van de grond zijn geen van de onderzochte stoffen verhoogd aangetoond. De gehele verontreiniging is ter plaatse verwijderd. Tijdens verkennend bodemonderzoek hoeft hier geen aandacht meer aan te worden besteed.

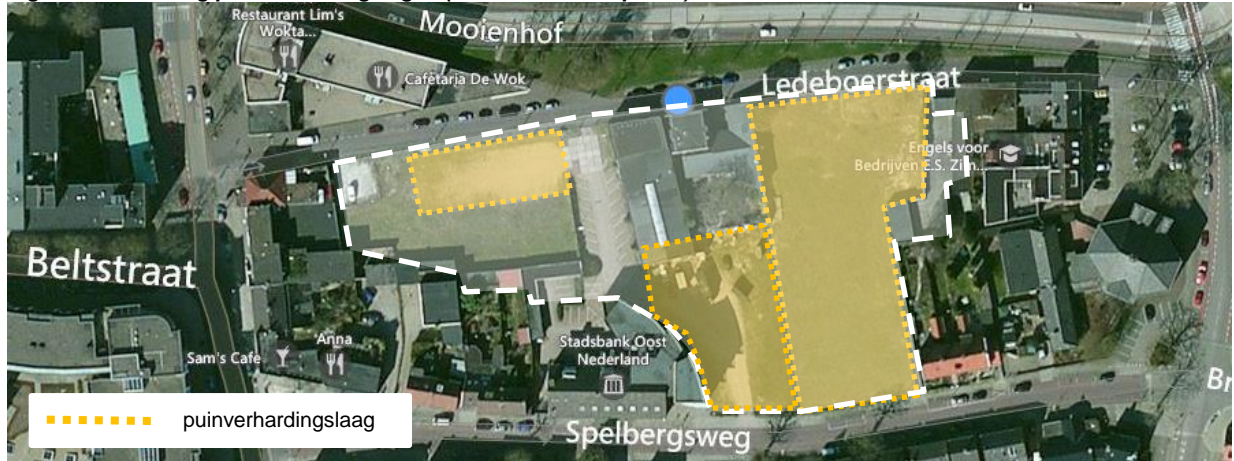
**Figuur 10: Situering puinverhardingslagen (bron: 2 en veldinspectie)**

In figuur 10 is de situering van de puinverhardingslagen weergegeven. Op het oostelijk deel van de onderzoekslocatie is puin aangebracht als verharding voor een tijdelijke parkeervoorziening voor de (ver)bouw van het ziekenhuis. Dit betreft het gehele deel tussen de Ledeboerstraat en de Spelbergsweg. Deze puinverharding zal door derden weer worden verwijderd en is daarom geen onderdeel van het huidige onderzoek. De overige puinverhardingen zijn in de loop van de tijd aangebracht. De herkomst hiervan is onbekend. De puinverhardingslagen zijn op verzoek van de opdrachtgever vooralsnog niet onderzocht. Ook heeft op verzoek van de opdrachtgever vooralsnog geen onderzoek plaatsgevonden naar asbest in de bodem.

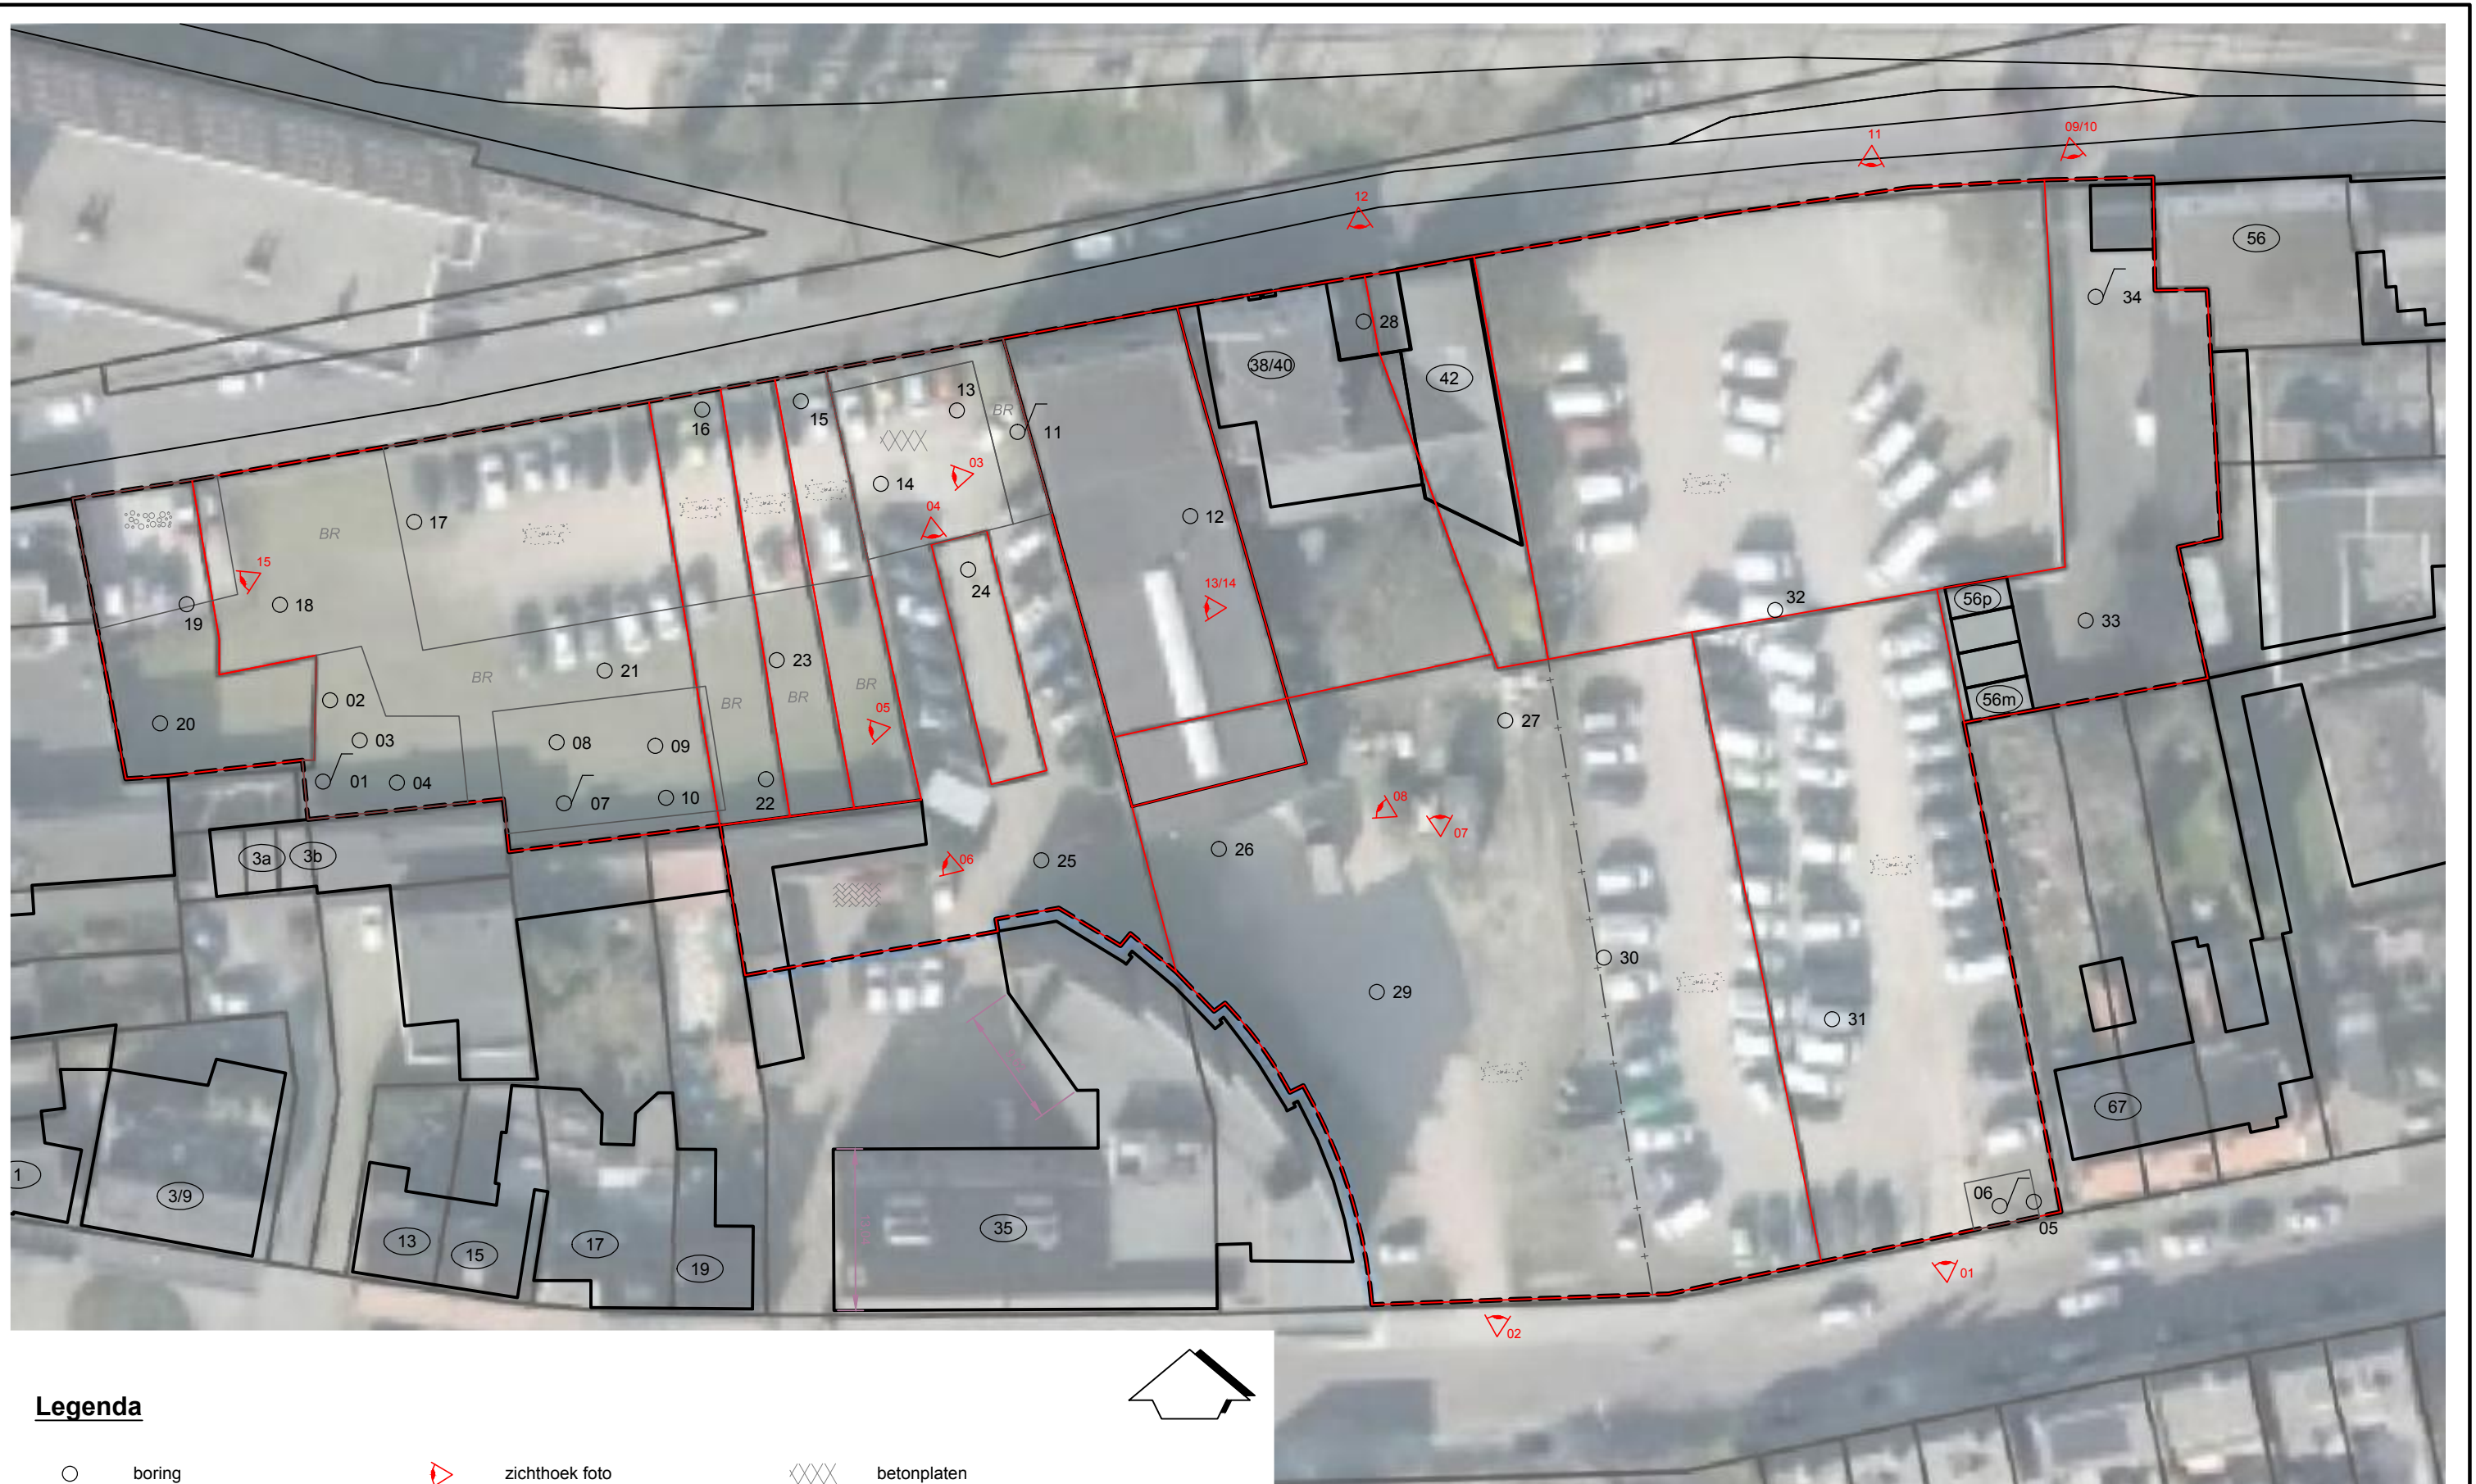
### Situatietekening met onderzoekspunten

In onderstaande tabel zijn de uitvoeringsdata en de verantwoordelijke monsternemers van het veldonderzoek weergegeven. De monsternamenpunten zijn weergegeven op de situatietekening in bijlage 2.
