# **Verkennd bodemonderzoek "Asbest"**

## **Groot Bruninkstraat 6 te Enschede**

Projectnummer: 2022-0161  
Datum: 3-2-2025  
Versie 1.0

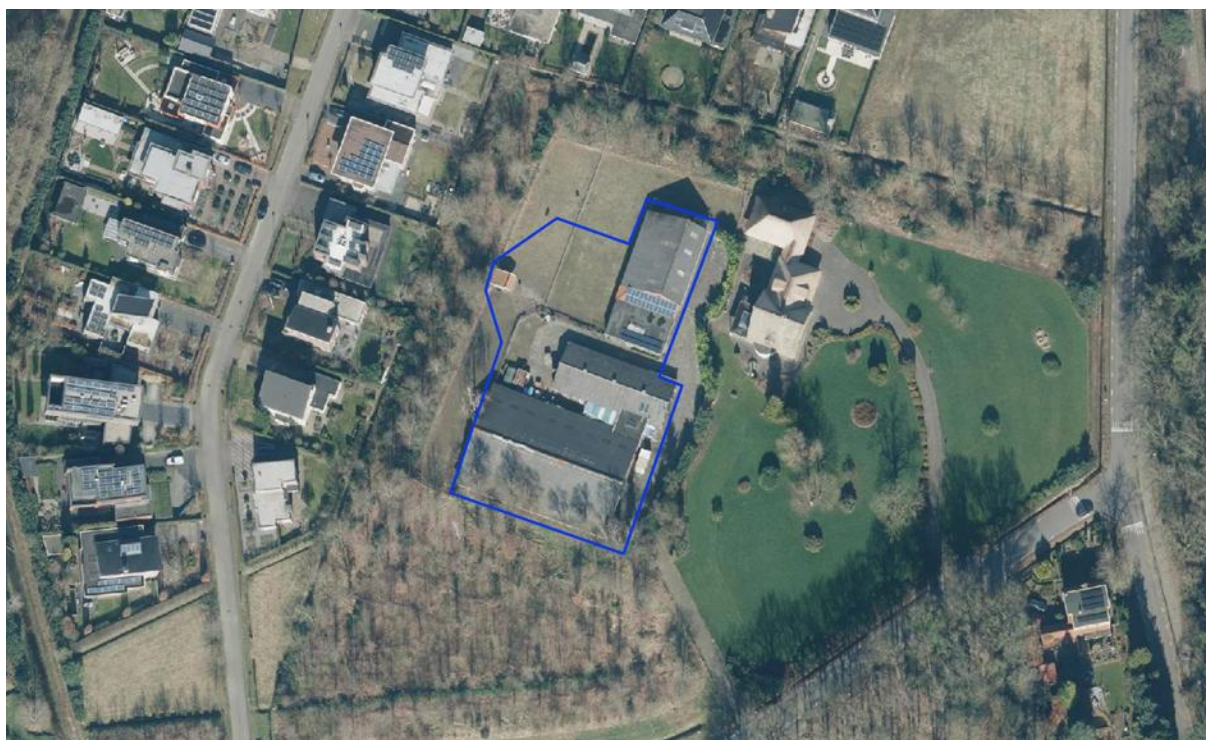
Afbeelding. 1. Situering onderzoekslocatie

De onderzoekslocatie, met een oppervlakte van circa 3.180 m<sup>2</sup> bevindt zich in het buitengebied ten zuiden van de kern van Enschede. De onderzoekslocatie betreft een erf met een vrijstaande woning en agrarische opstallen. Het voornemen bestaat om de agrarische opstallen te slopen en nieuwbouwwoningen te realiseren. De situering van de onderzoekslocatie wordt weergegeven in onderstaand afbeelding.

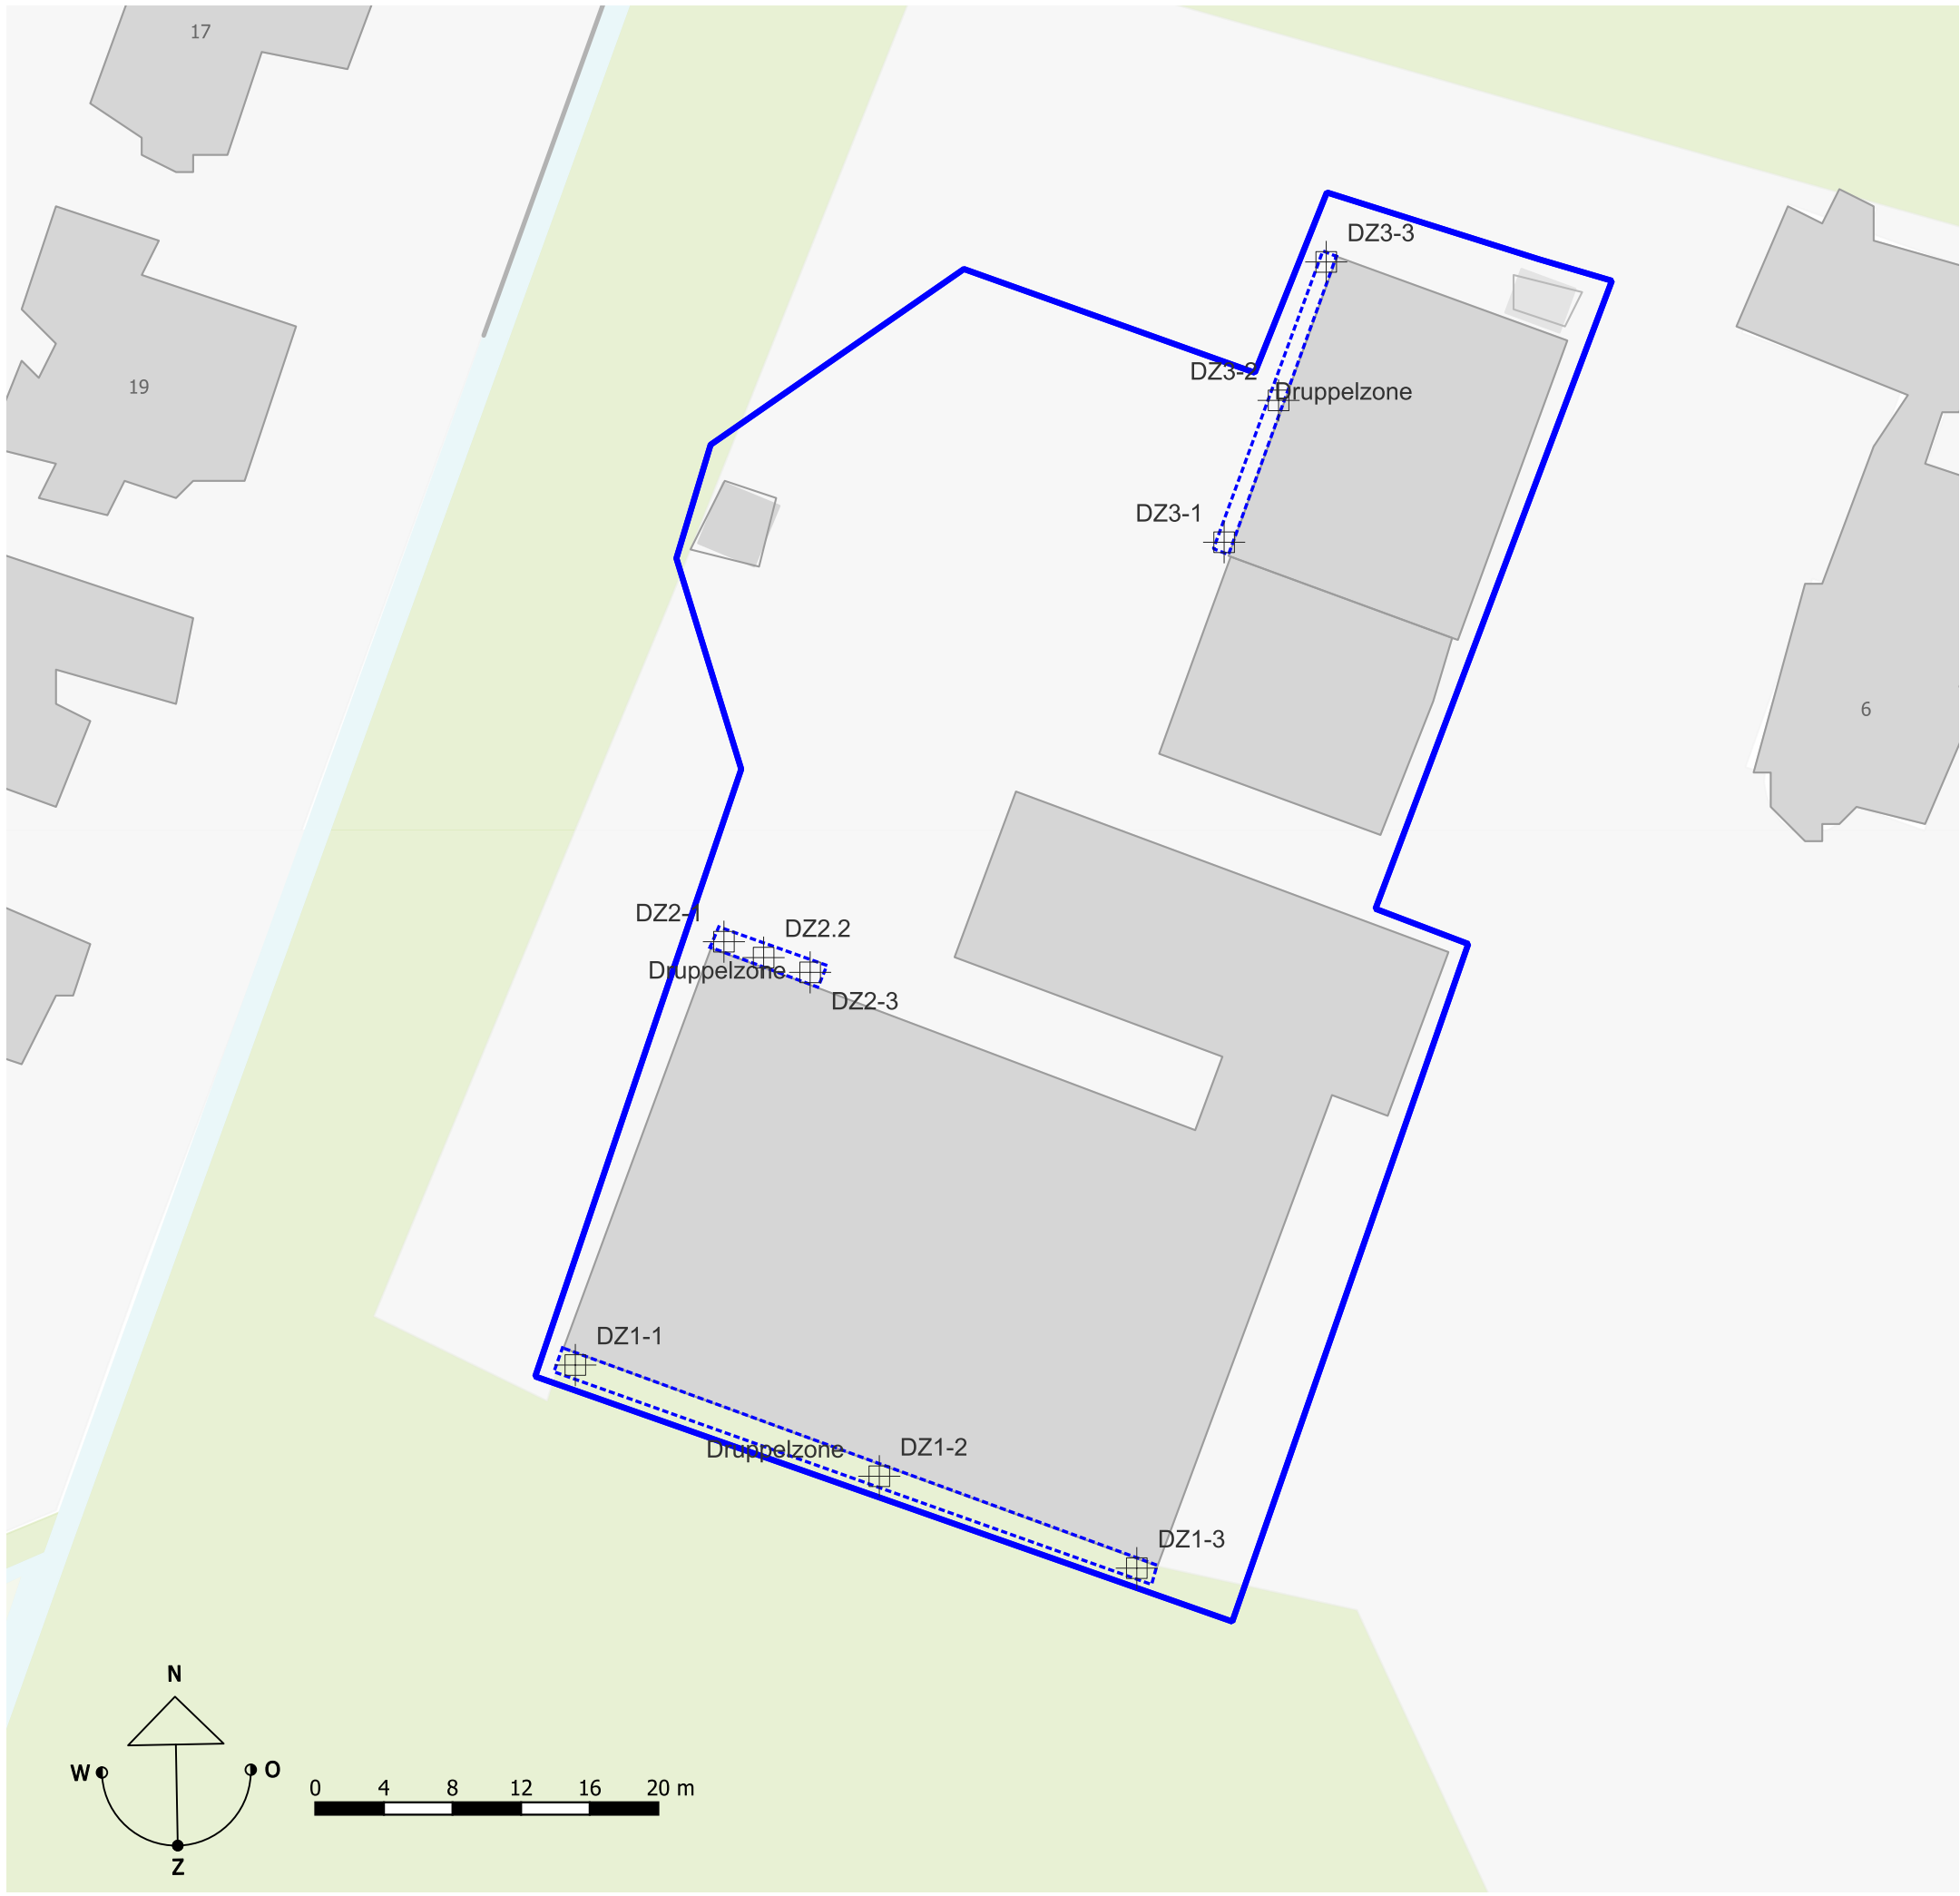
## Bijlage 2. Situatietekening

De posities van de onderzoekpunten zijn op de tekening in bijlage 2 weergegeven.
