# MEMO

**Onderwerp** : Schukkinkweg 33

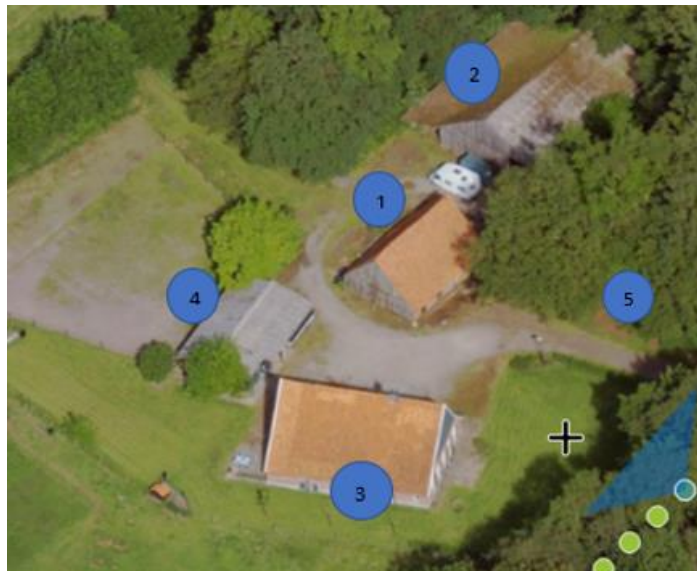
Op het erf zijn 4 bijgebouwen aanwezig. Hierboven weergegeven met de nrs 1,2, 4 en 5. Nummer 3 is de voormalige bedrijfswoning/hoofdgebouw en is niet beoordeeld.

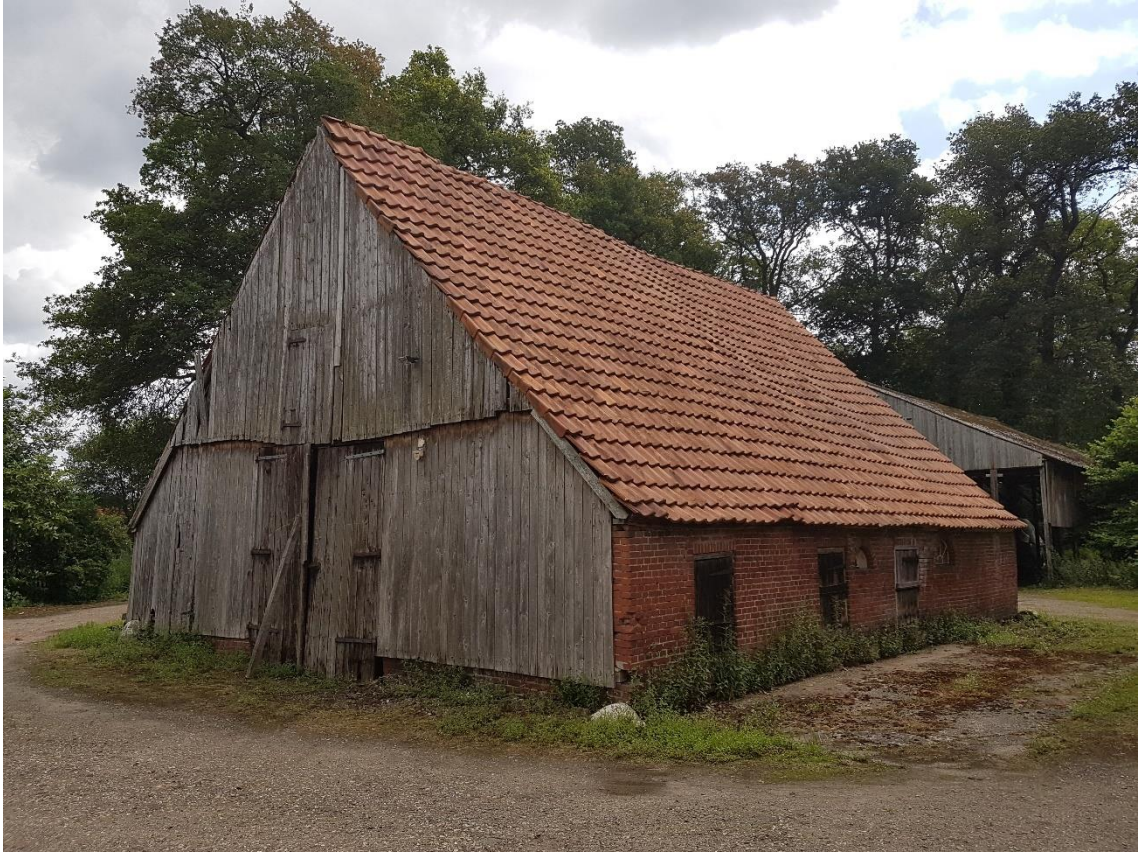
## **Bijgebouw 1**

In de aanvraag wordt aangegeven dat de schuur in 1888 gebouwd is. Door het ontbreken van een bouwvergunning en de bouwkundige eigenschappen die de schuur heeft zou dit inderdaad kunnen kloppen. In ieder geval ruim voor 1945, wat in ons beleid als grens wordt aangegeven. In de loop van de jaren zijn er diverse aanpassing doorgevoerd. De oorspronkelijke Twentse vorm (groot rood dakvlak, houten topgevels met klein overstek, lage goothoogte en zadeldak) is echter nog goed herkenbaar.

De schuur wordt om deze redenen als "Waardevol" beoordeeld. VAB- wonen is mogelijk als ook voldaan wordt aan de andere criteria die hiervoor gelden.

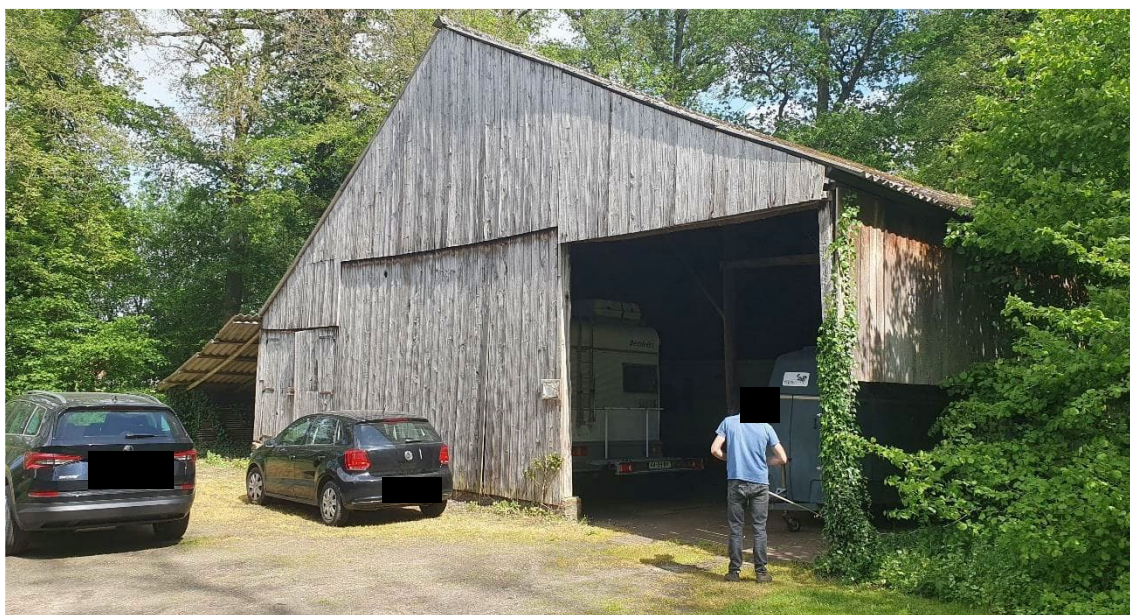
## **Bijgebouw 2**

Let op! Afmeting dit keer nagemeten  
Oppervlakte: 384 m2

In ons beleid is er geen sprake meer van een driedeling maar een tweedeling vwb categorie indeling van agrarische bijgebouwen. ivm dit gewijzigde gemeentelijk beleid vraagt mevr B Pegge van Eelerwoude op 7 sep 2022 in welke categorie de kapschuur valt. Aangegeven is dat de schuur nu in de categorie **“niet waardevol”** valt.

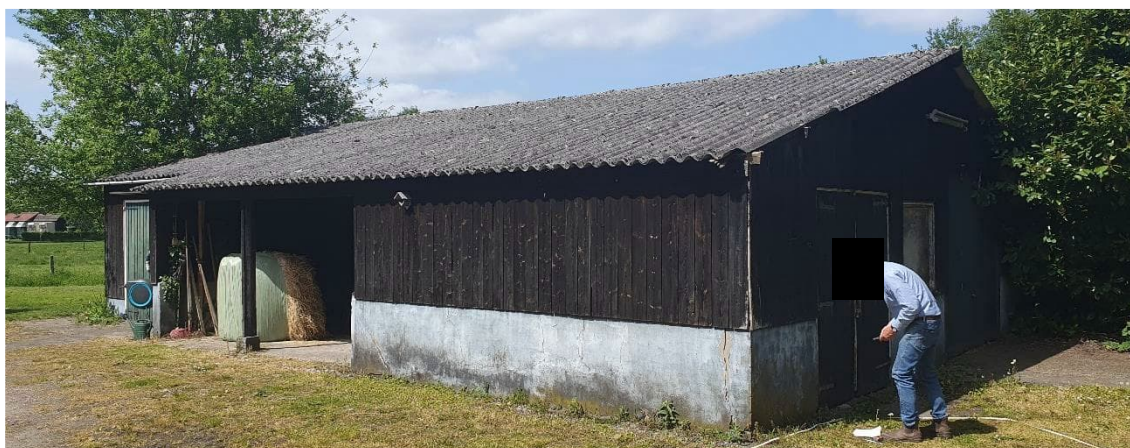
## **Bijgebouw 4**

Nog niet eerder beoordeeld.  
Oppervlakte nagemeten 132 m2

Mogelijk asbesthoudende dakbedekking. Houten gevels. Gemetselde plint. Geen historisch waardevolle elementen aanwezig.

Er zijn geen cultuurhistorische waardevolle elementen aanwezig. De vorm is niet kenmerkend voor deze regio en ook als onderdeel van het geheel is de schuur **“niet waardevol”**.

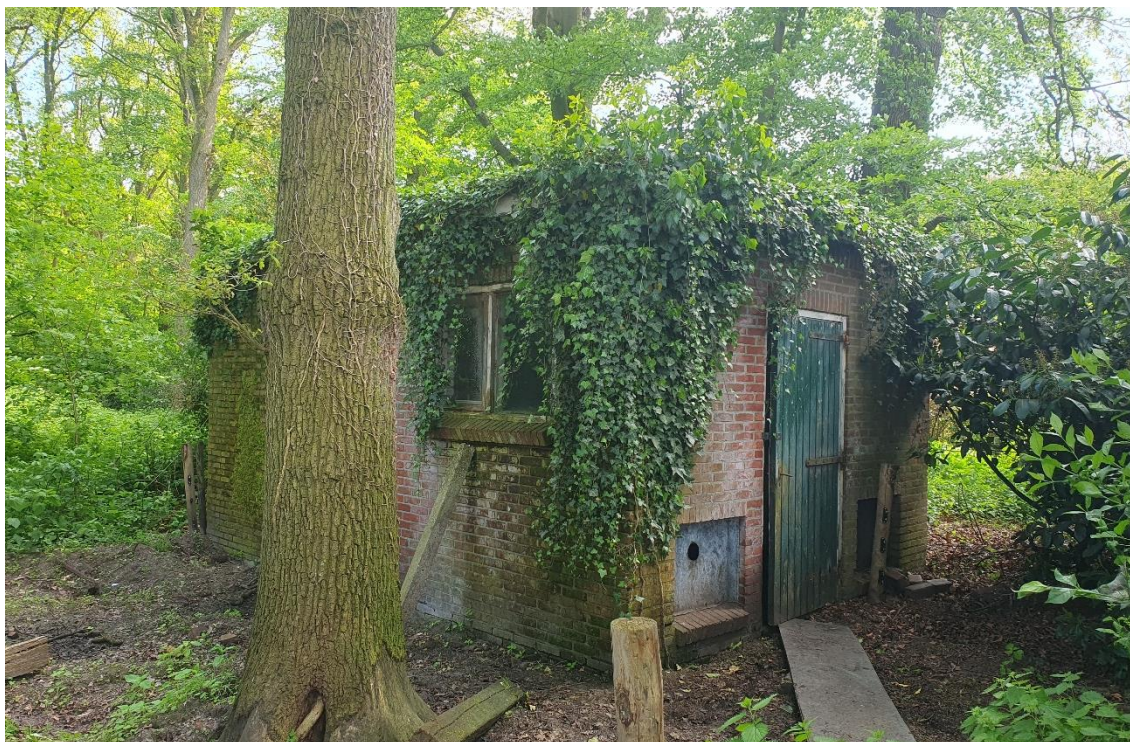
## Bijgebouw 5

Tijdens de beoordeling zijn geen cultuurhistorisch waardevolle elementen aangetroffen. De binnenzijde bestaat uit witte stenen en het plafond uit plaalementen. De gevels zijn, zoals hierboven te zien is opgetrokken uit rode bakstenen.

Het gebouw is een tijdlang gebruikt als gemeenschappelijke “vrieskist”. Mensen uit de buurt gebruikten het gebouw om hun eigen te koelen verswaar in op te slaan.

Het verhaal van het gebouw is interessant. Gebouwen die een functie hadden voor de buurt staan er vermoedelijk niet veel meer. De gebruikte materialen en de vorm zijn echter niet waardevol. Dit maakt de schuur wat lastig in een categorie in te delen. Waardevol of niet Waardevol?

Het advies is deze schuur als **niet waardevol** te beoordelen. De onderhoudsstaat de gebruikte materialen en de vorm zijn niet bijzonder. Dat betekent dat de schuur kan worden meegenomen in het rood voor rood verzoek.

Mocht het rood voor rood initiatief ook kunnen worden uitgevoerd zonder gebruik te maken van dit gebouw, de onderhoudsstaat worden verbeterd en de geschiedenis bv middels een info bord zichtbaar wordt gemaakt dan zou het gebouw mogelijk de status “waardevol” kunnen krijgen. Dit moet echter nog verder uitgezocht worden.
