# MEMO

**Onderwerp** : Kromhofsweg 10

Op woensdag 17 mei 2023 is het erf Kromhofsweg 10 / 10 a bezocht. Dit naar aanleiding van het verzoek van [REDACTED] of de bijgebouwen op het erf ingezet mogen worden in het kader van de regeling rood voor rood. Tevens zijn de erven Schukkingweg 33 en Molenbergweg 20 bezocht. De beoordeling van deze erven is opgenomen in separate memo's.

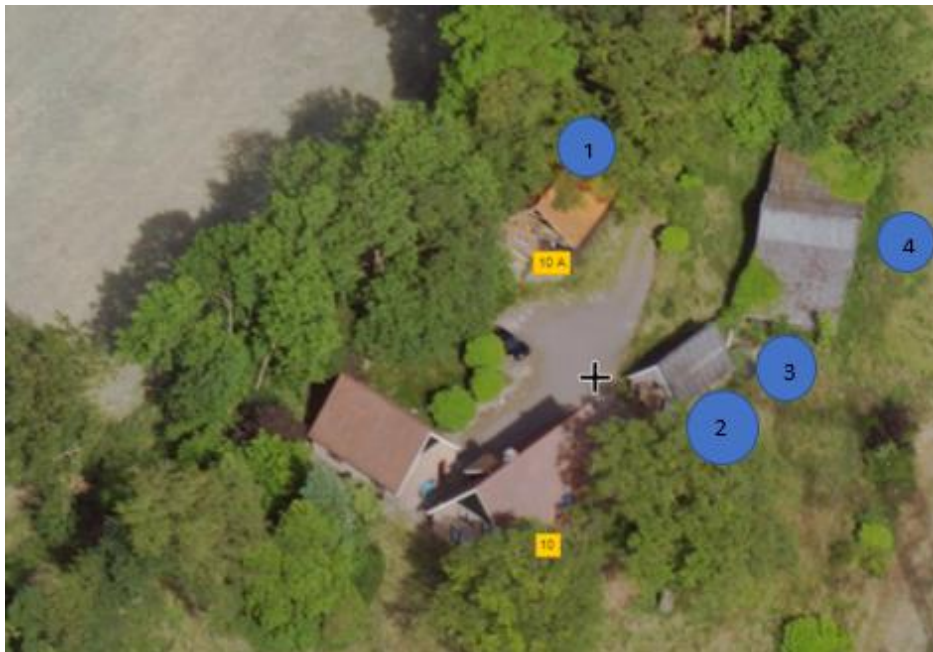
## Locatie

Op het erf zijn de betreffende voormalige bedrijfsgebouwen genummerd. Daarnaast staat er een woning op het erf .

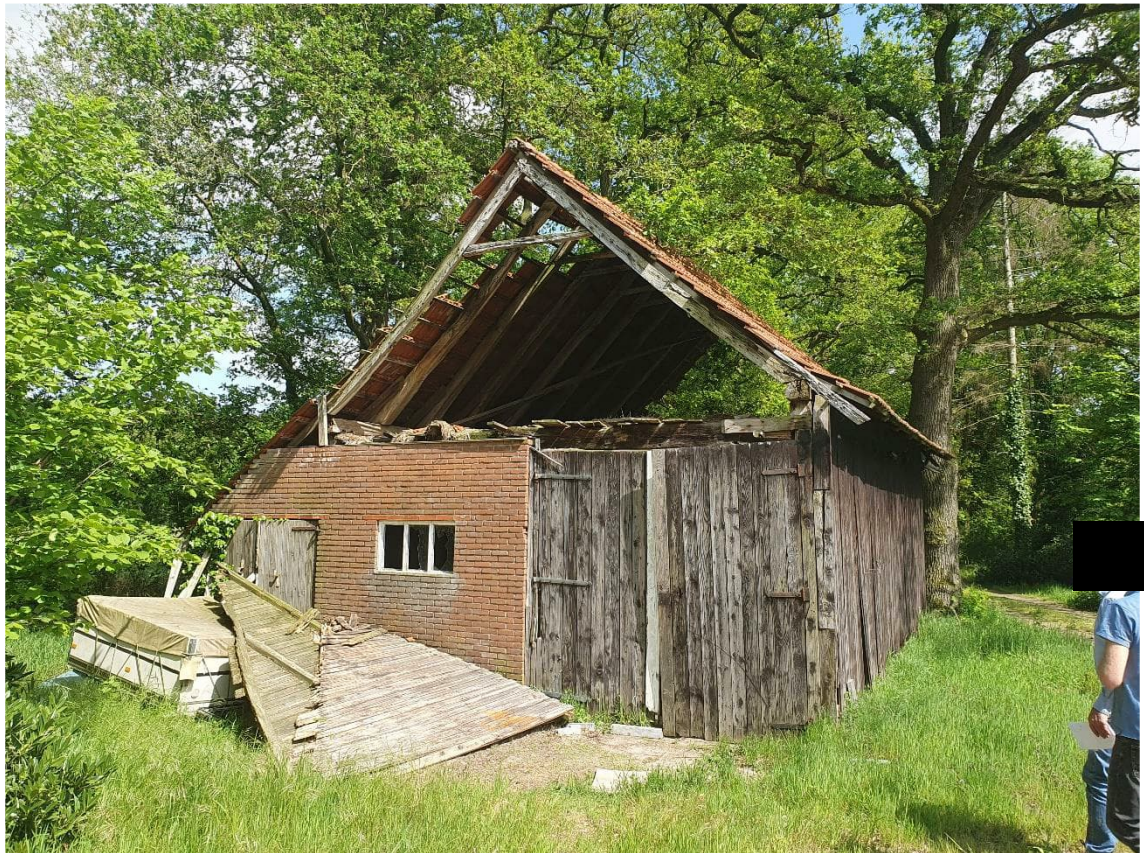
### **Bijgebouw 1**

Betreft een oude schuur in vervallen staat. Voorheen is deze groter geweest geeft de aanvrager aan. Deel van de schuur is ivm een calamiteit verwijderd. De oppervlakte die hiervoor wordt aangegeven betreft de actuele oppervlakte.

Vorm en dak: Zadeldak. A-symmetrisch. Onduidelijk of dit de oorspronkelijke vorm betreft. Mogelijk is de naar de weg gekeerde zijgevel in het verleden naar binnen verschoven. Rode mulden dakpannen.

Gevels: hout planken en rode bakstenen. Cultuurhistorische waardevolle elementen lijken hier niet aanwezig. De witgeschilderde kozijnen zijn van beton. Dit en het metselverband verwijzen naar een periode van na de tweede wereld oorlog.

Constructie: De constructie is van een aanmerkelijke oudere periode. De gebinten, ankerbalken sporen en de hanenbalken zijn vermoedelijk grotendeels van eikenhout en bevatten sporen van hergebruik. Mogelijk betreffen het hier elementen uit de 19<sup>e</sup> eeuw of nog eerder. Dit kan ook de reden zijn dat er geen bouwvergunning van gevonden is. Pas na 1900 diende er een bouwvergunning te worden aangevraagd.

Vermoedelijk betreft het hier een gebouw van hoge ouderdom. Aan de gevels zijn door de jaren heen wijzigingen doorgevoerd maar de constructie aan de binnenzijde is nog grotendeels authentiek en cultuurhistorisch waardevol. Helaas heeft jaren van achterstallig onderhoud zijn tol geëist. De staat waarin de schuur verkeert is zo slecht dat deze niet als waardevol wordt aangemerkt. Het betreft dan ook een niet waardevolle schuur.

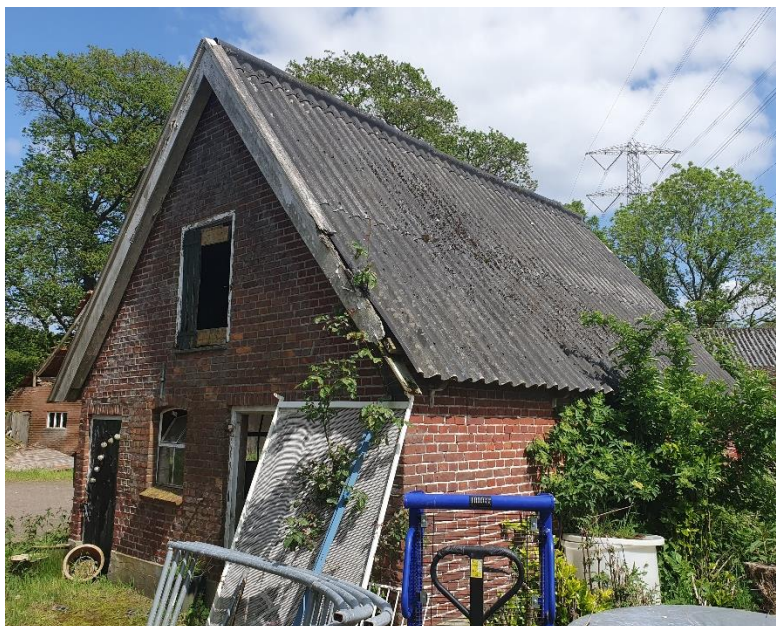
### **Bijgebouw 2**

Vorm en dak: Zadeldak. Mogelijk asbesthoudende golfplaten. Witte houten windveren.  
Gevels: Rode bakstenen in het verband: strekken en koppen aangebracht. Cementen plint.  
Gietijzeren kozijnen.  
Constructie: machinale vervaardigde houten balken.

Het betreft een aardige schuur op een prima plek. Het valt itt tot bv schuur 4 niet in negatieve zin op. Maar zowel de vorm als de gebruikte materialen zijn niet cultuurhistorische waardevol. Ook als onderdeel van het geheel is deze niet van groot belang. Om deze redenen betreft het geen waardevolle schuur.

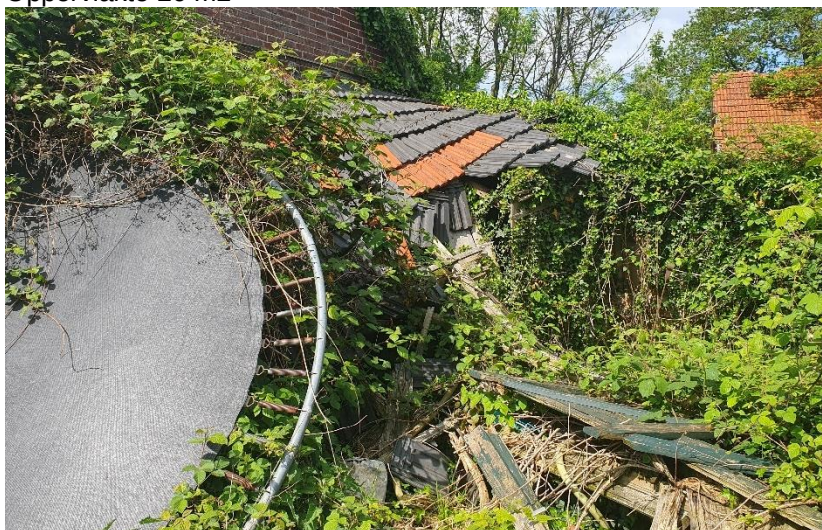
### Bijgebouw 3

Schuur is grotendeels ingestort. Valt weinig meer te beoordelen. Dakpannen dak en houtenconstructie zijn nog zichtbaar. Geen cultuurhistorisch waardevolle elementen.

Door de staat waarin de schuur verkeert betreft het een niet waardevol bouwwerk.

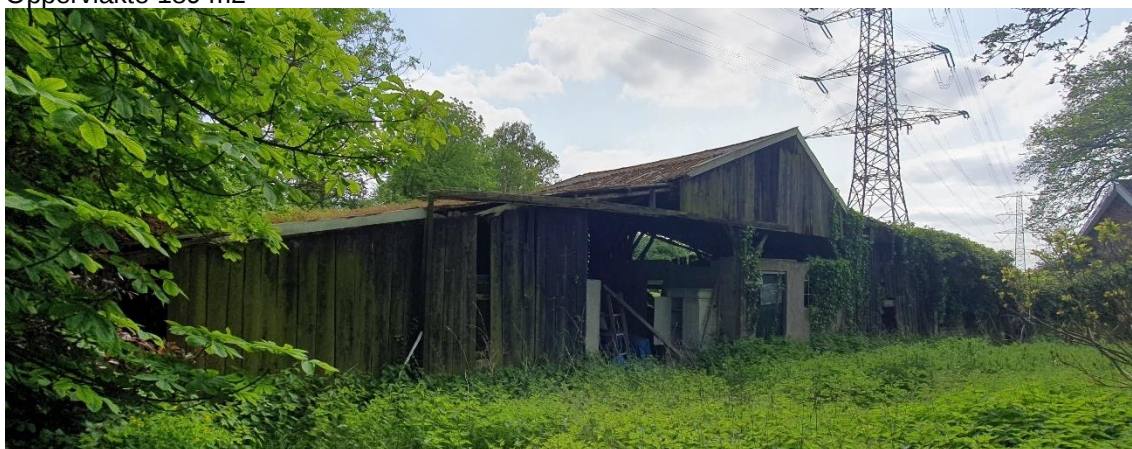
### Bijgebouw 4

Grote houten schuur. Slecht onderhouden. Het bouwwerk is nagenoeg geheel in hout uitgevoerd. Het dak bestaat uit mogelijk asbesthoudende platen. De constructie bestaat uit houten balken. Het overgrote deel lijkt machinaal vervaardigd. Een enkele heeft wel cultuurhistorische waarde. Deze zijn niet machinaal vervaardigd en de aanwezig telmerken geven aan dat deze mogelijk hergebruikt en van hoge ouderdom zijn.

In zijn geheel genomen betreft het een groot en aanwezig bouwwerk. Door zijn slechte staat van onderhoud trekt het in negatieve zin de aandacht. Het betreft dan ook een niet waardevol bouwwerk.
