# MEMO

**Onderwerp** : Kromhofsweg 10

Op woensdag 17 mei 2023 is het erf Kromhofsweg 10 / 10 a bezocht. Dit naar aanleiding van het verzoek van [REDACTED] of de bijgebouwen op het erf ingezet mogen worden in het kader van de regeling rood voor rood. Tevens zijn de erven Schukinkweg 33 en Molenbergweg 20 bezocht. De beoordeling van deze erven is opgenomen in separate memo's.

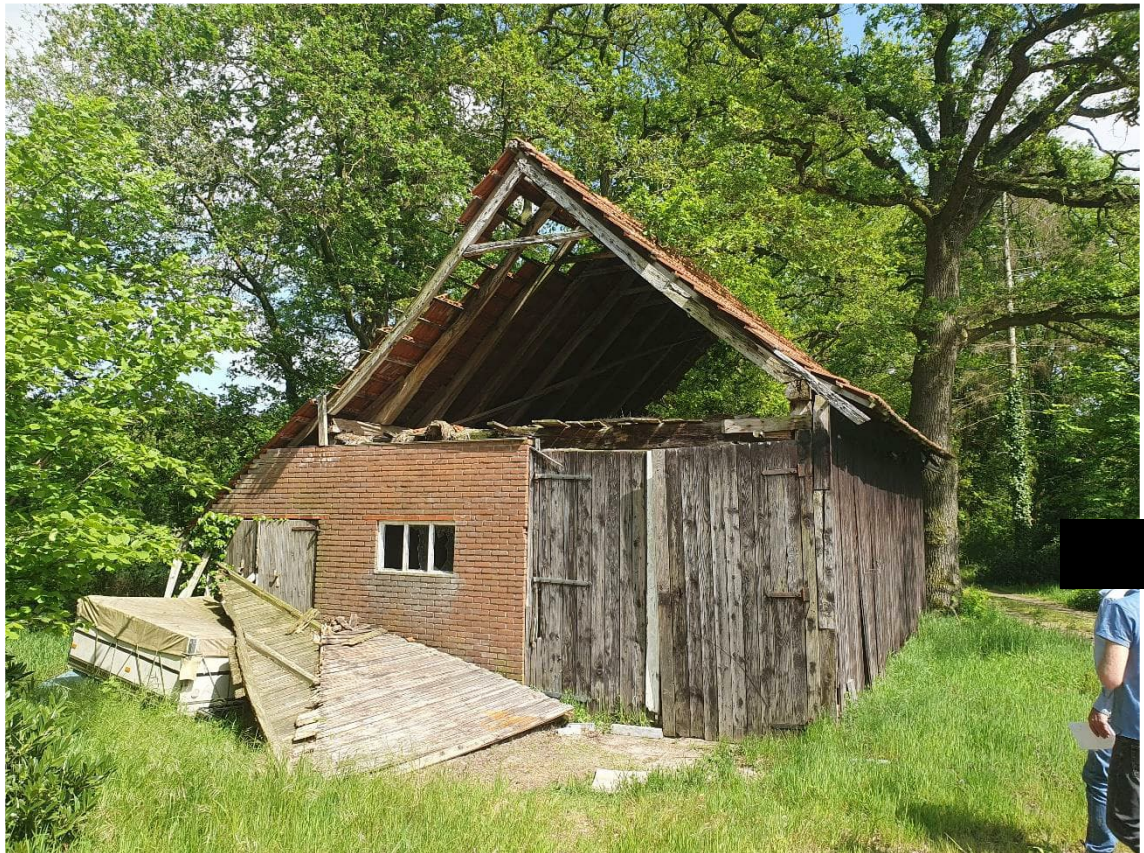
### **Bijgebouw 1**

Betreft een oude schuur in vervallen staat. Voorheen is deze groter geweest geeft de aanvrager aan. Deel van de schuur is ivm een calamiteit verwijderd. De oppervlakte die hiervoor wordt aangegeven betreft de actuele oppervlakte.

Vorm en dak: Zadeldak. A-symmetrisch. Onduidelijk of dit de oorspronkelijke vorm betreft. Mogelijk is de naar de weg gekeerde zijgevel in het verleden naar binnen verschoven. Rode mulden dakpannen.

Gevels: hout planken en rode bakstenen. Cultuurhistorische waardevolle elementen lijken hier niet aanwezig. De witgeschilderde kozijnen zijn van beton. Dit en het metselverband verwijzen naar een periode van na de tweede wereld oorlog.

Constructie: De constructie is van een aanmerkelijke oudere periode. De gebinten, ankerbalken sporen en de hanenbalken zijn vermoedelijk grotendeels van eikenhout en bevatten sporen van hergebruik. Mogelijk betreffen het hier elementen uit de 19<sup>e</sup> eeuw of nog eerder. Dit kan ook de reden zijn dat er geen bouwvergunning van gevonden is. Pas na 1900 diende er een bouwvergunning te worden aangevraagd.

Vermoedelijk betreft het hier een gebouw van hoge ouderdom. Aan de gevels zijn door de jaren heen wijzigingen doorgevoerd maar de constructie aan de binnenzijde is nog grotendeels authentiek en cultuurhistorisch waardevol. Helaas heeft jaren van achterstallig onderhoud zijn tol geëist. De staat waarin de schuur verkeert is zo slecht dat deze niet als waardevol wordt aangemerkt. Het betreft dan ook een niet waardevolle schuur.
