# MEMO

**Onderwerp** : Schukkinkweg 33

Op woensdag 17 mei 2023 is het erf Schukkinkweg 33 bezocht. Dit naar aanleiding van het verzoek van [REDACTED] of de bijgebouwen op het erf ingezet mogen worden in het kader van de regeling rood voor rood. Tevens zijn de erven Kromhofweg 10 / 10 a en Molenbergweg 20 bezocht. De beoordeling van deze erven is opgenomen in separate memo's.

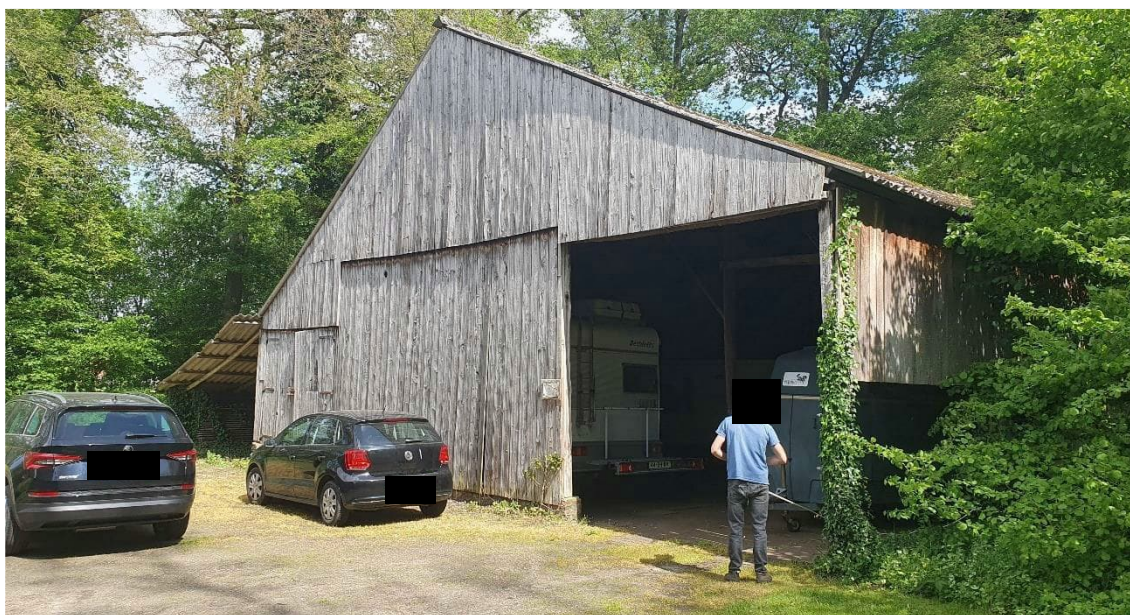
## **Bijgebouw 2**

Let op! Afmeting dit keer nagemeten  
Oppervlakte: 384 m<sup>2</sup>

In ons beleid is er geen sprake meer van een driedeling maar een tweedeling vwb categorie indeling van agrarische bijgebouwen. ivm dit gewijzigde gemeentelijk beleid vraagt mevr B Pegge van Eelerwoude op 7 sep 2022 in welke categorie de kapschuur valt. Aangegeven is dat de schuur nu in de categorie **“niet waardevol”** valt.

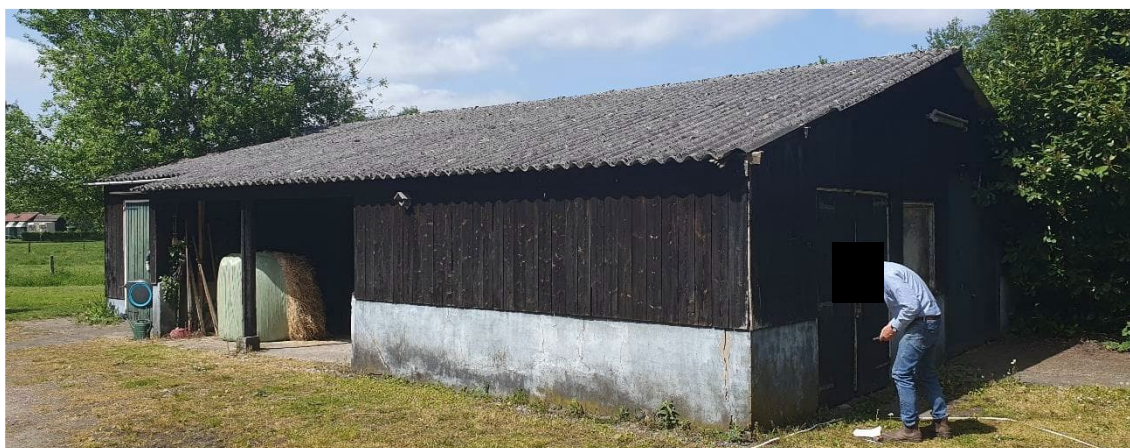
## **Bijgebouw 4**

Nog niet eerder beoordeeld.  
Oppervlakte nagemeten 132 m<sup>2</sup>

Mogelijk asbesthoudende dakbedekking. Houten gevels. Gemetselde plint. Geen historisch waardevolle elementen aanwezig.

Er zijn geen cultuurhistorische waardevolle elementen aanwezig. De vorm is niet kenmerkend voor deze regio en ook als onderdeel van het geheel is de schuur **“niet waardevol”**.
