## Detectierapport

Opsporen van ontplofbare oorlogsresten  
*Ontwikkellocatie Telgendijk  
 gemeente Enschede*

Datum: 20 februari 2025

Projectnummer: DR000007

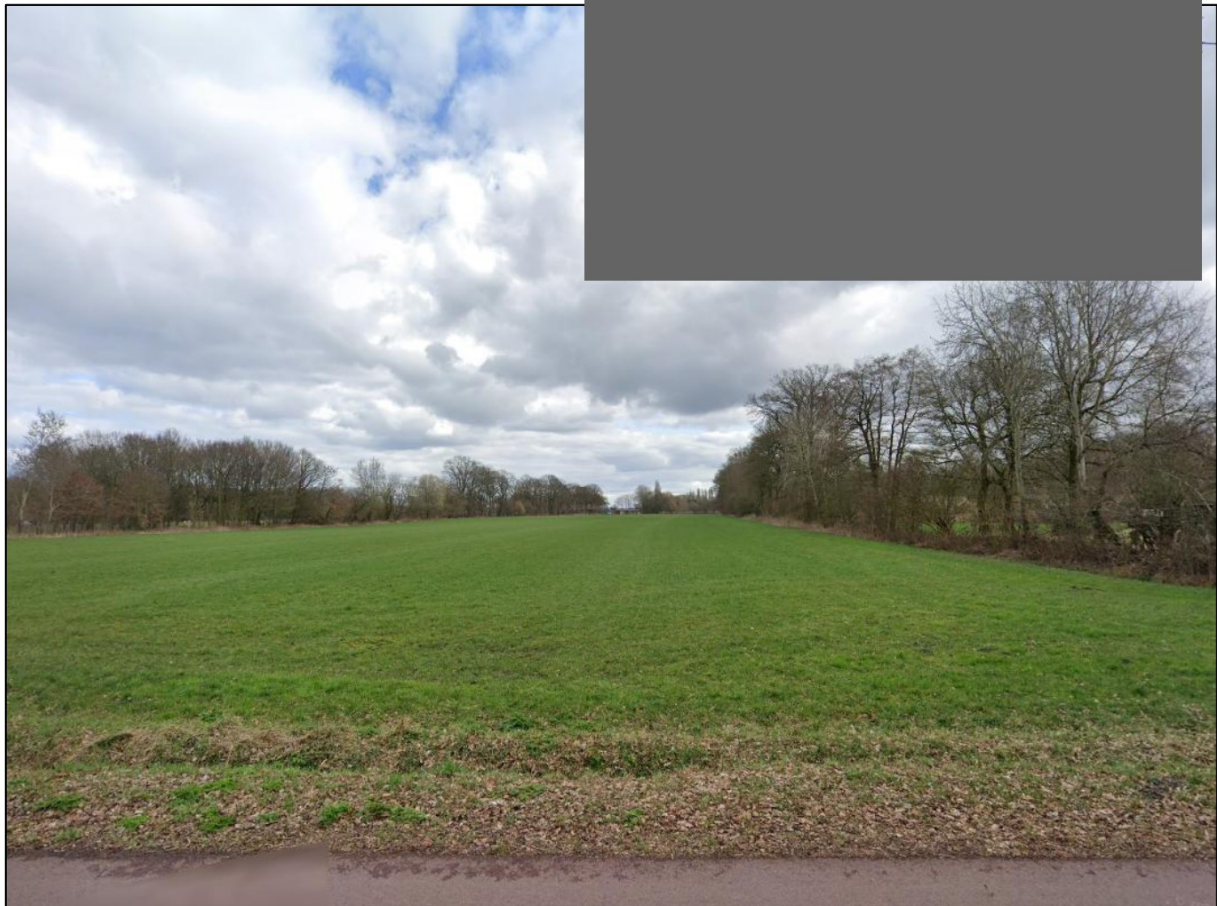
Afbeelding 2 – Overzichtsfoto Opsporingsgebied

Het onderzochte gebied betreft een grasland met aan een gedeelte een zwart staalmet hekwerk. Op de locatie zijn twee peilbuizen aanwezig,

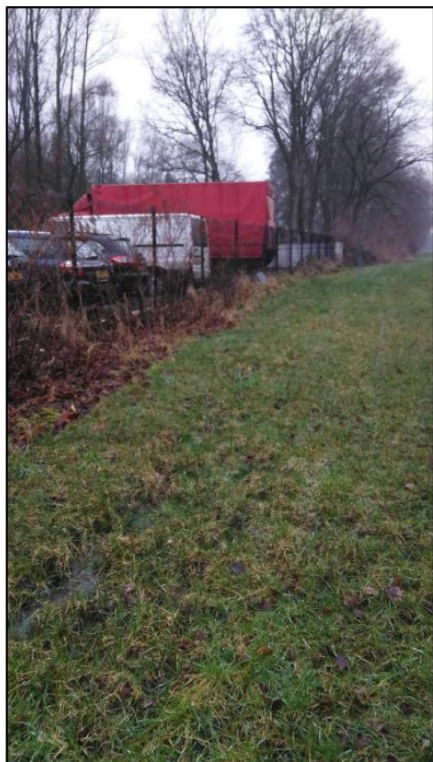
Afbeelding 3 – Overzichtsfoto hekwerk

- Hekwerk, met dichtere begroeiing er tegen aan
- Peilbuizen

Tijdens de werkzaamheden is een gebied van 41.441 m<sup>2</sup> *non-realtime* gedetecteerd. Na analyse en interpretatie van de verkregen data zijn in totaal 39 objecten als zijnde significant aangemerkt ten aanzien van OO. Binnen enkele delen van het gebied is sprake van een hoge concentratie metaalhoudende objecten waardoor geen analyse van de data mogelijk blijkt. Verder konden enkele delen van het gebied niet gedetecteerd worden doordat deze onvoldoende toegankelijk waren (zie Par. 5.2).

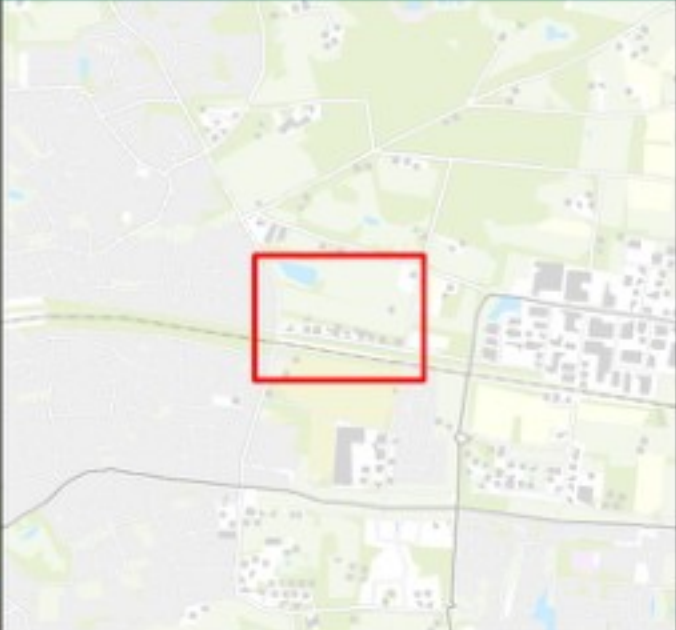
Overzicht

- Significante objecten
- Deelgebied
  - Geen vervolgstappen vereist
  - Objecten te benaderen
  - Verstoord gebied
