## Nader bodemonderzoek asbest

Noordergrensweg 53 te Enschede

21 oktober 2025

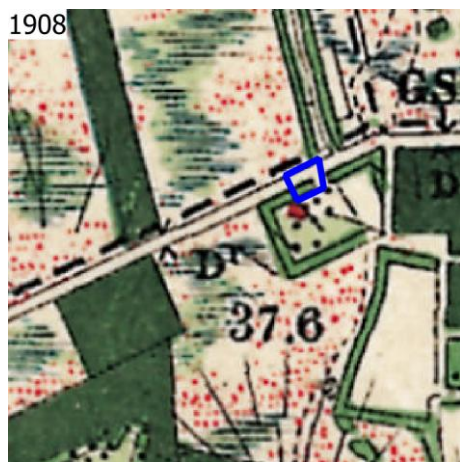
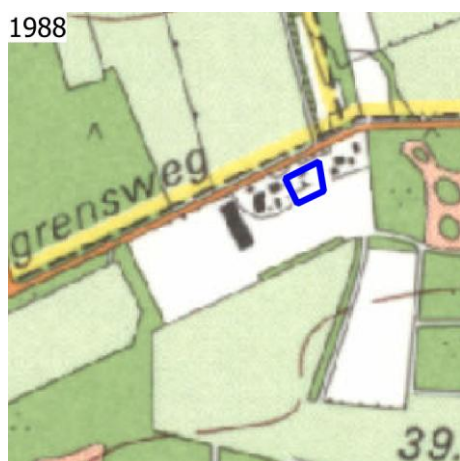
Voor het historisch onderzoek zijn de topografische kaarten van 1890 tot op heden bestudeerd. In onderstaande afbeeldingen zijn van enkele jaartallen kaartuitsneden weergegeven van 1908, 1940, 1988 en 2021.

Uit bovenstaande kaarten is op te maken dat de locatie tot omstreeks medio 20<sup>e</sup> eeuw voornamelijk in agrarisch gebruik is geweest. Nabij de onderzoekslocatie is al wel reeds langere tijd bebouwing zichtbaar. In de tweede helft van de vorige eeuw is de bebouwing uitgebreid en zijn delen van de huidige onderzoekslocatie ook bebouwd geraakt. De bebouwing bestaat uit (kap)schuren en bijgebouwen.
