**RAPPORT VERKENNEND BODEMONDERZOEK  
conform NEN 5740 en NEN 5707  
Kolleweg 7 - Haaksbergen**

*Locatie:*  
Kolleweg 7  
7482 RPH Haaksbergen

Projectcode: 11055310

10 november 2011

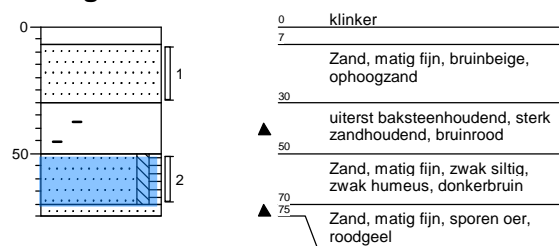
### Boring: 3

Boring	Diepte (m-mv)	Waarneming
3	0.3 - 0.5	Uiterst baksteenhoudend
4	0 - 0.5	Uiterst baksteenhoudend
5	0.07 - 0.35	Uiterst baksteenhoudend
6	0.3 - 0.65	Uiterst baksteenhoudend
