# Quickscan natuuronderzoek Ivm aanvraag sloopvergunning Enschedesestraat 162 Haaksbergen

Een inventarisatie van beschermde flora en fauna

Haaksbergen 3 Oktober 2012  
Rapportnummer 0130  
Projectnummer 001

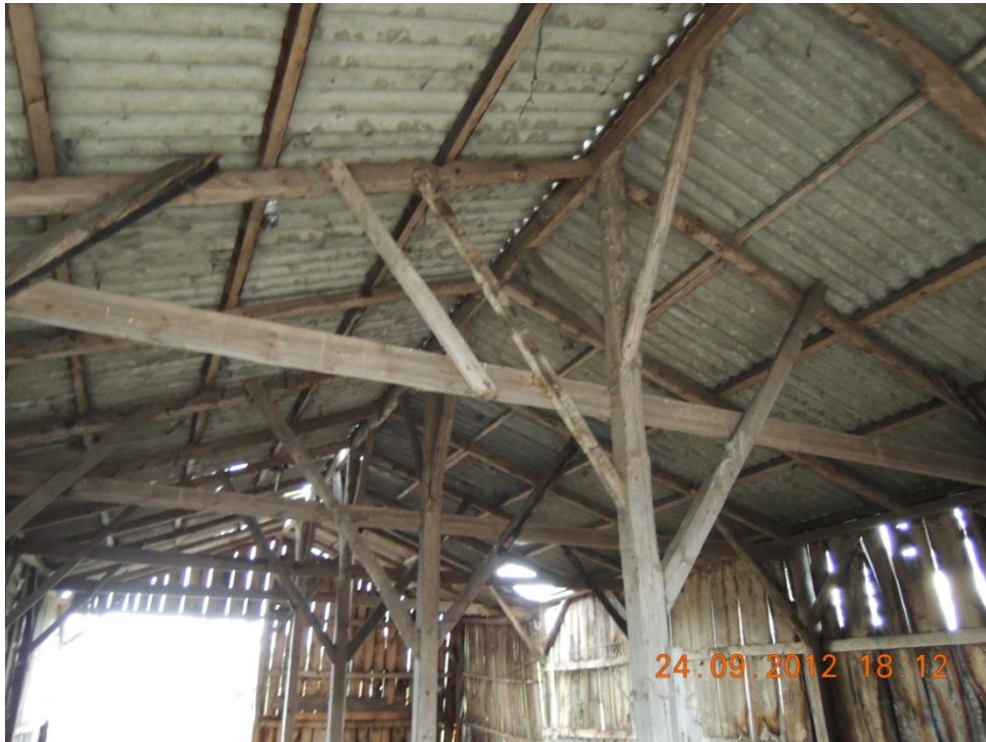
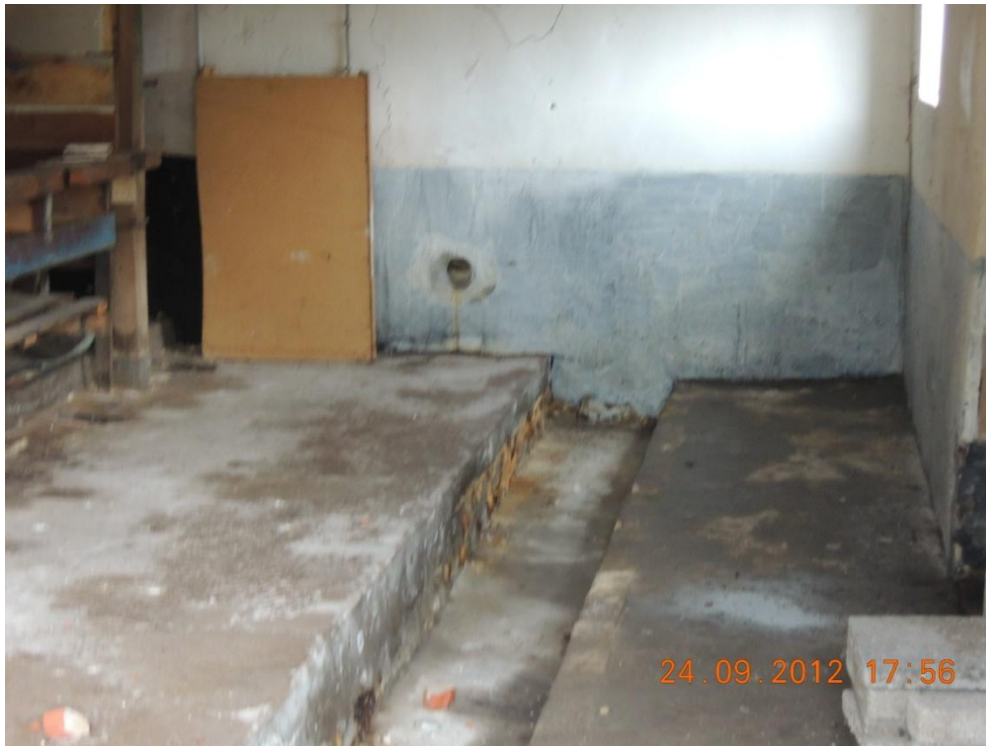
In de panden zijn géén dubbele plafonds aanwezig, zie bijgevoegde foto.

Ook op de zolder is goed waarneembaar dat zich hier geen vleermuizen, vogels of marters hebben opgehouden.

De eventuele aanwezige betonvloeren liggen op zand, dwz dat er zich géén holle ruimtes onder de gebouwen bevinden.

De woning heeft een steensmuur, dus géén spouwmuur en is dus niet toegankelijk.
