Haaksbergen, Kop Parallelweg

**pakhuis en silo van de
Coöperatieve Vereeniging
'Landbouwersbelang'**

transformatieplan

september 2010

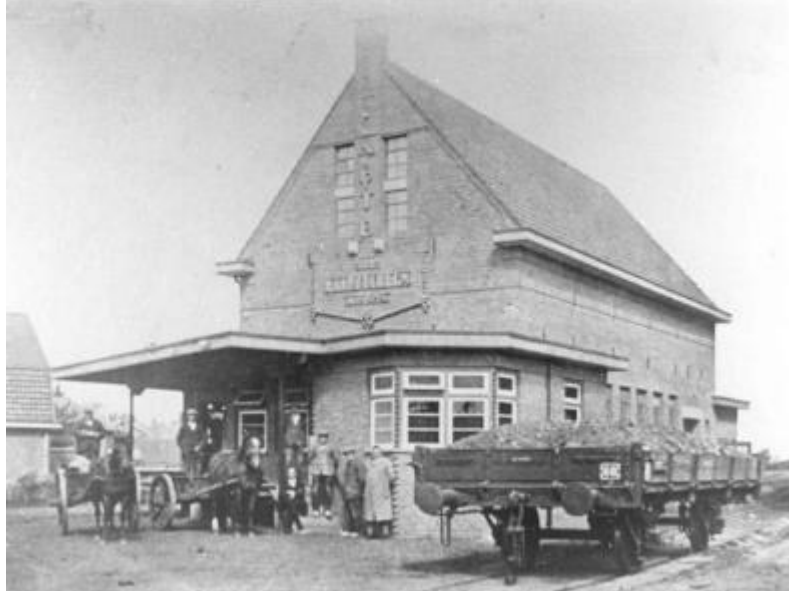
de verschillende bouwfasen van het C.A.V.V. gebouw

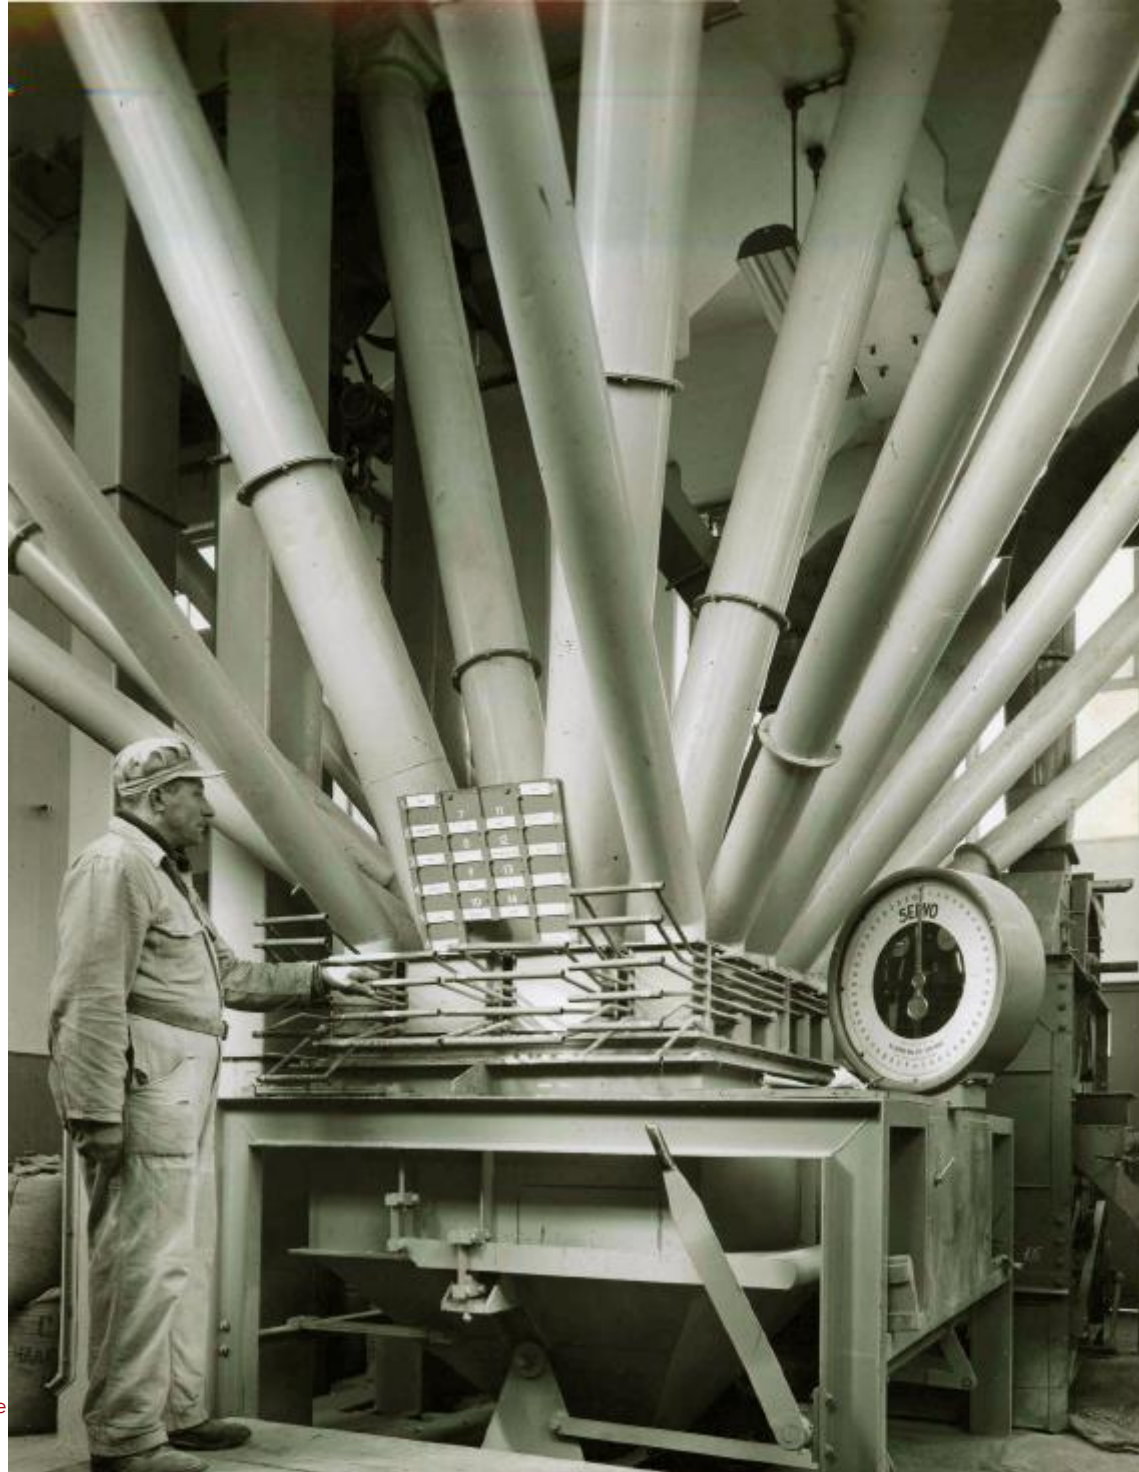
bediening van de mengmachine
op de begane grondvloer van de
silo van de C.L.V.

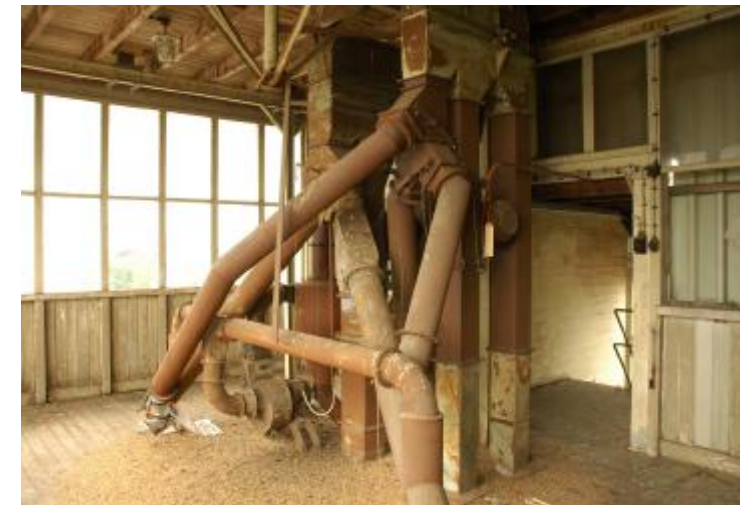
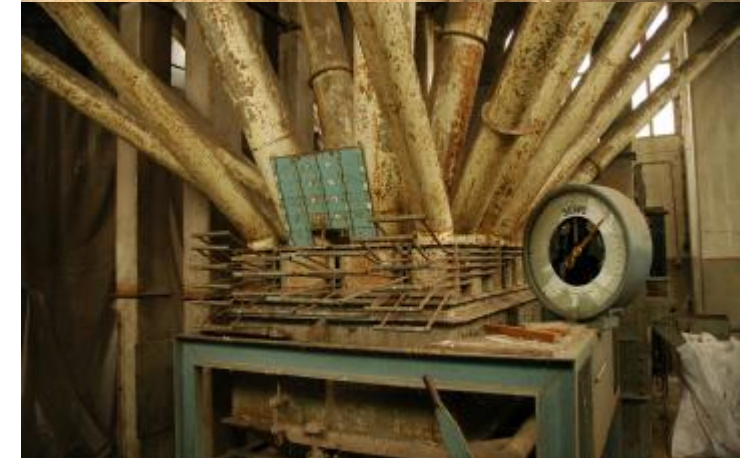
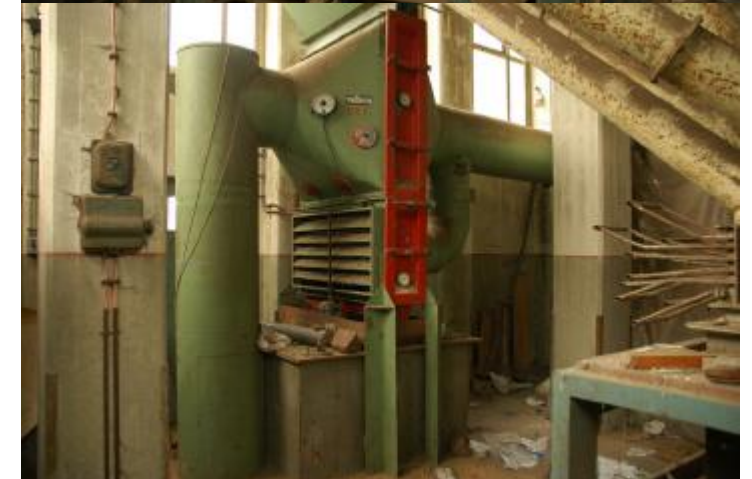
installatie in opbouw silotoren

menger op begane grond silo

installatie op begane grond silo

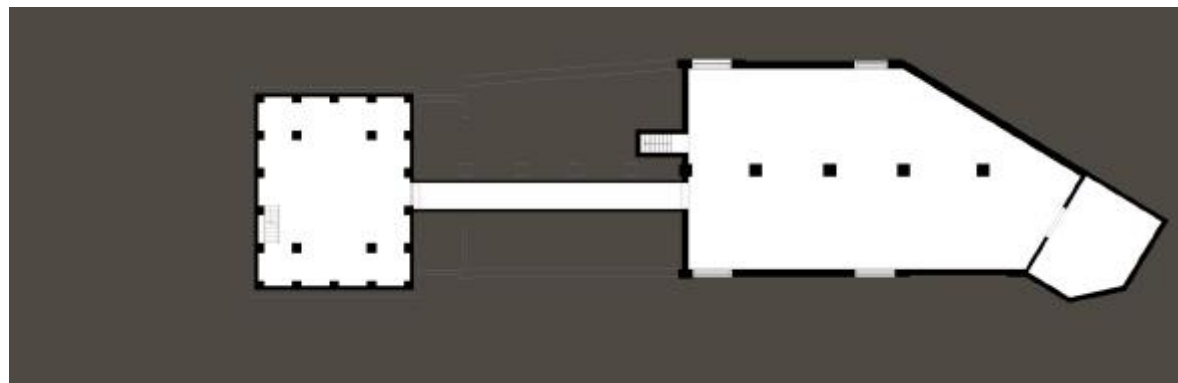
kelder verdieping

principeplattegronden
schaal 1:400

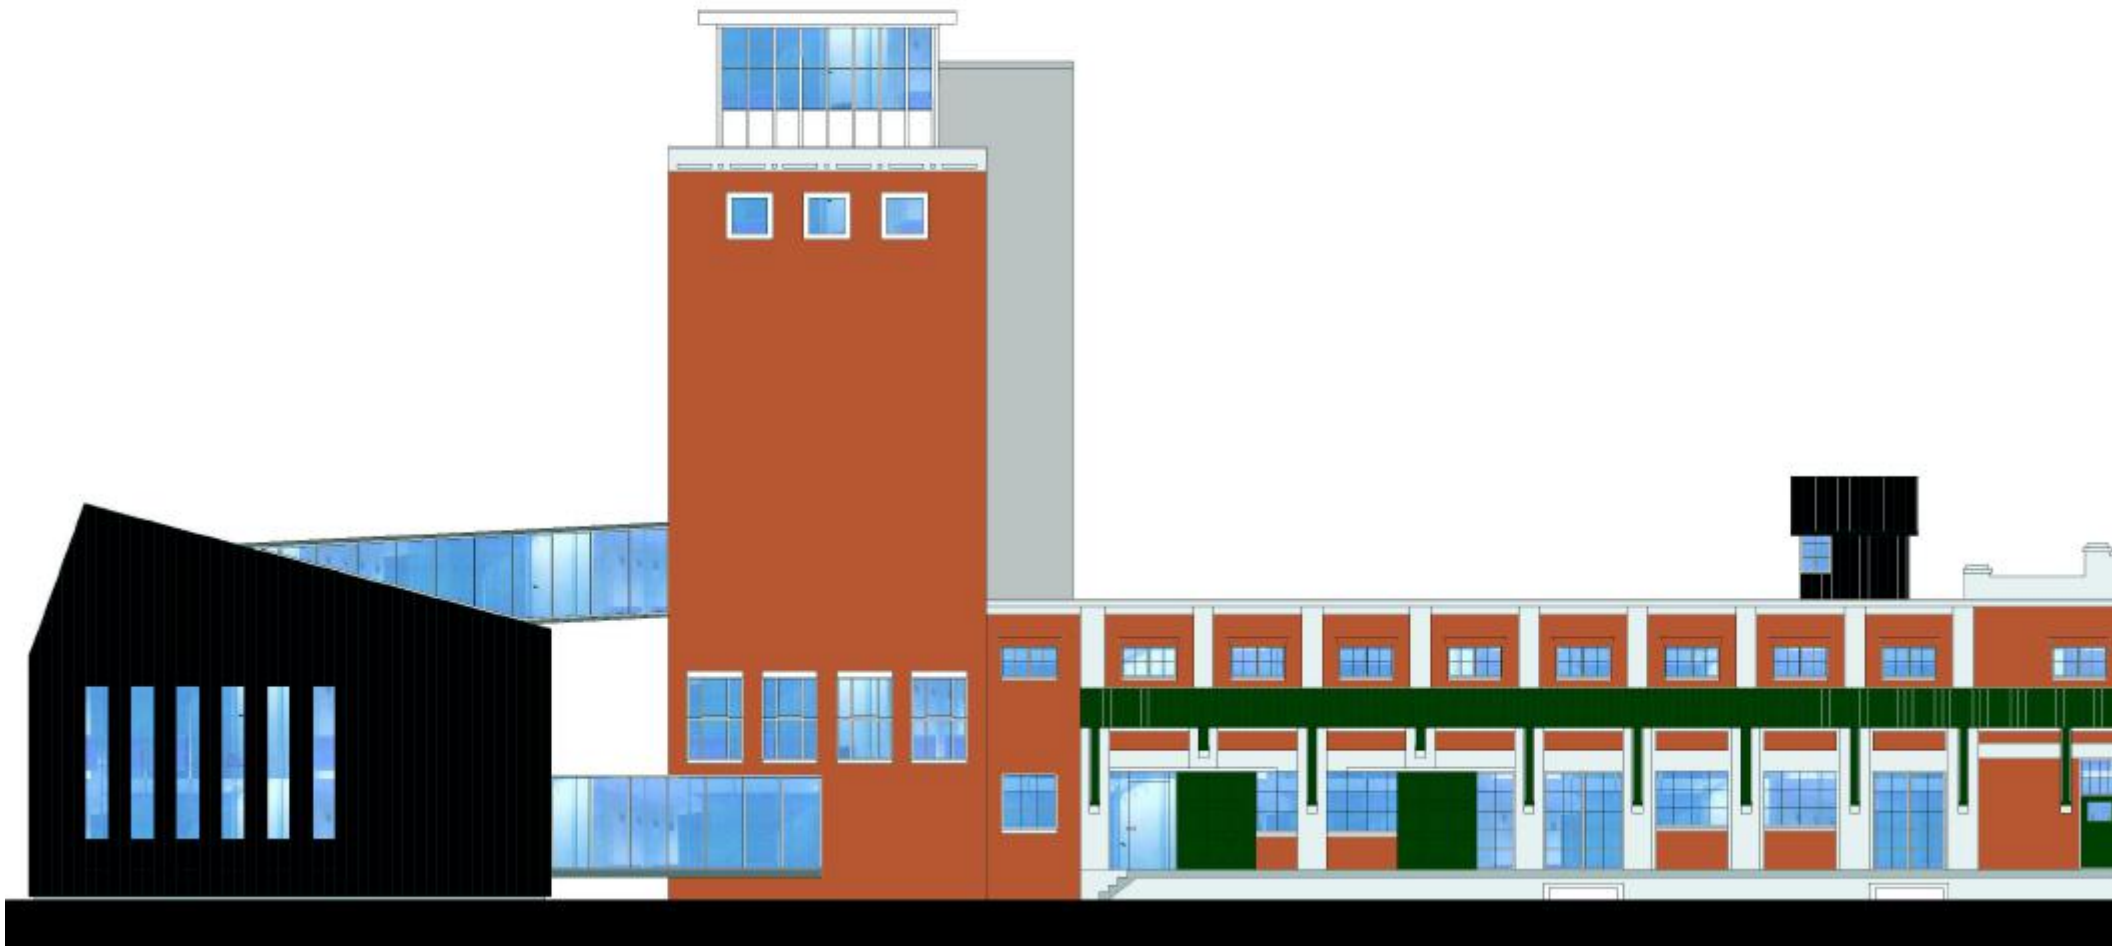
gevel noord westzijde
zijde nieuwe busstation
