**RAPPORT VERKENNEND BODEMONDERZOEK**  
**conform NEN 5740**  
**Goorsestraat 72a - Haaksbergen**

# Rapport Verkennend Bodemonderzoek conform NEN 5740 Goorsestraat 72a - Haaksbergen

Projectcode: 18078610

Rapportagedatum: 17 januari 2019

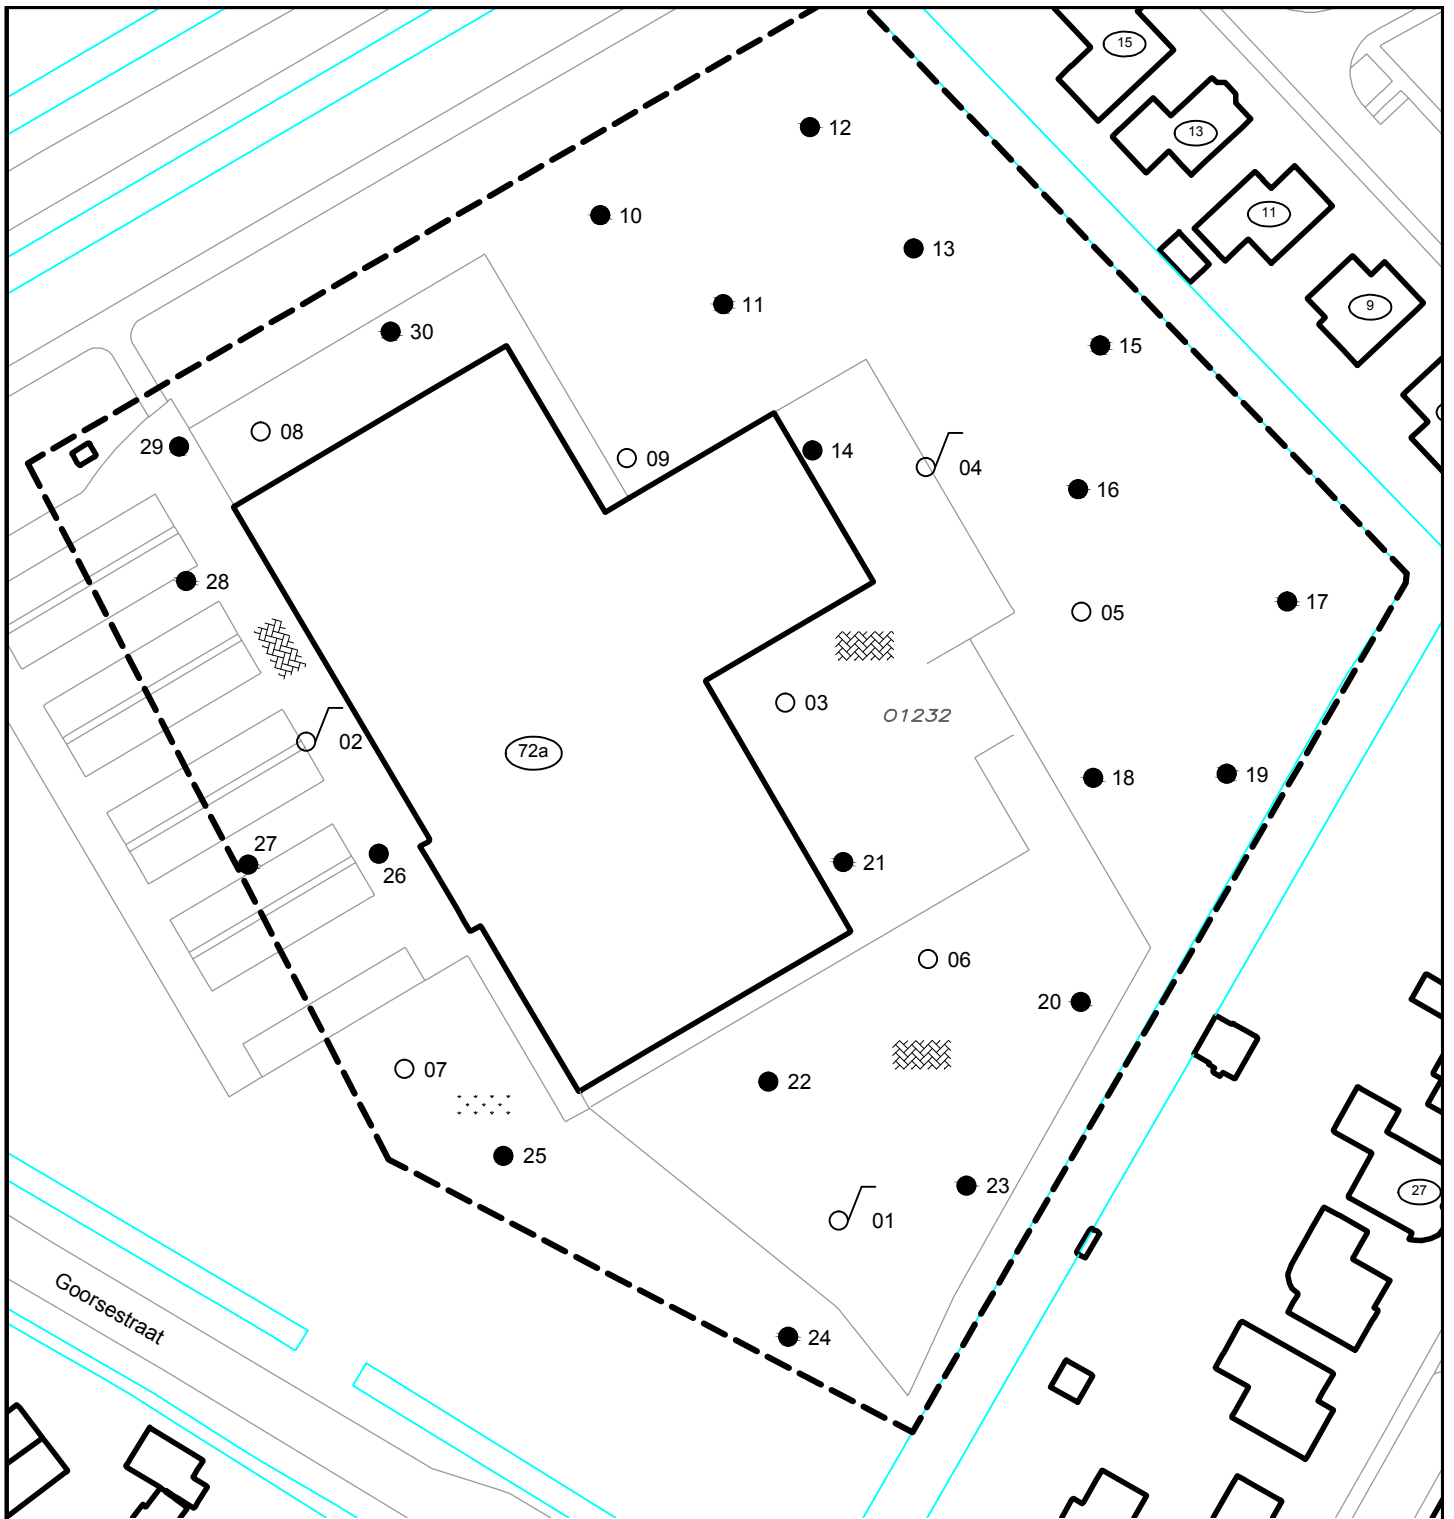
Boorplan verkennend bodemonderzoek, Envita Almelo BV, augustus 2013

- ondiepe boring
- diepe boring
- /peilbuis peilbuis
- - - onderzoekslocatie
- 72a huisnummer
- 01232 kadastraal nummer (gemeente Haaksbergen)
- ▨ klinkers
- ⋯ gras
- waterloop
- bebouwing

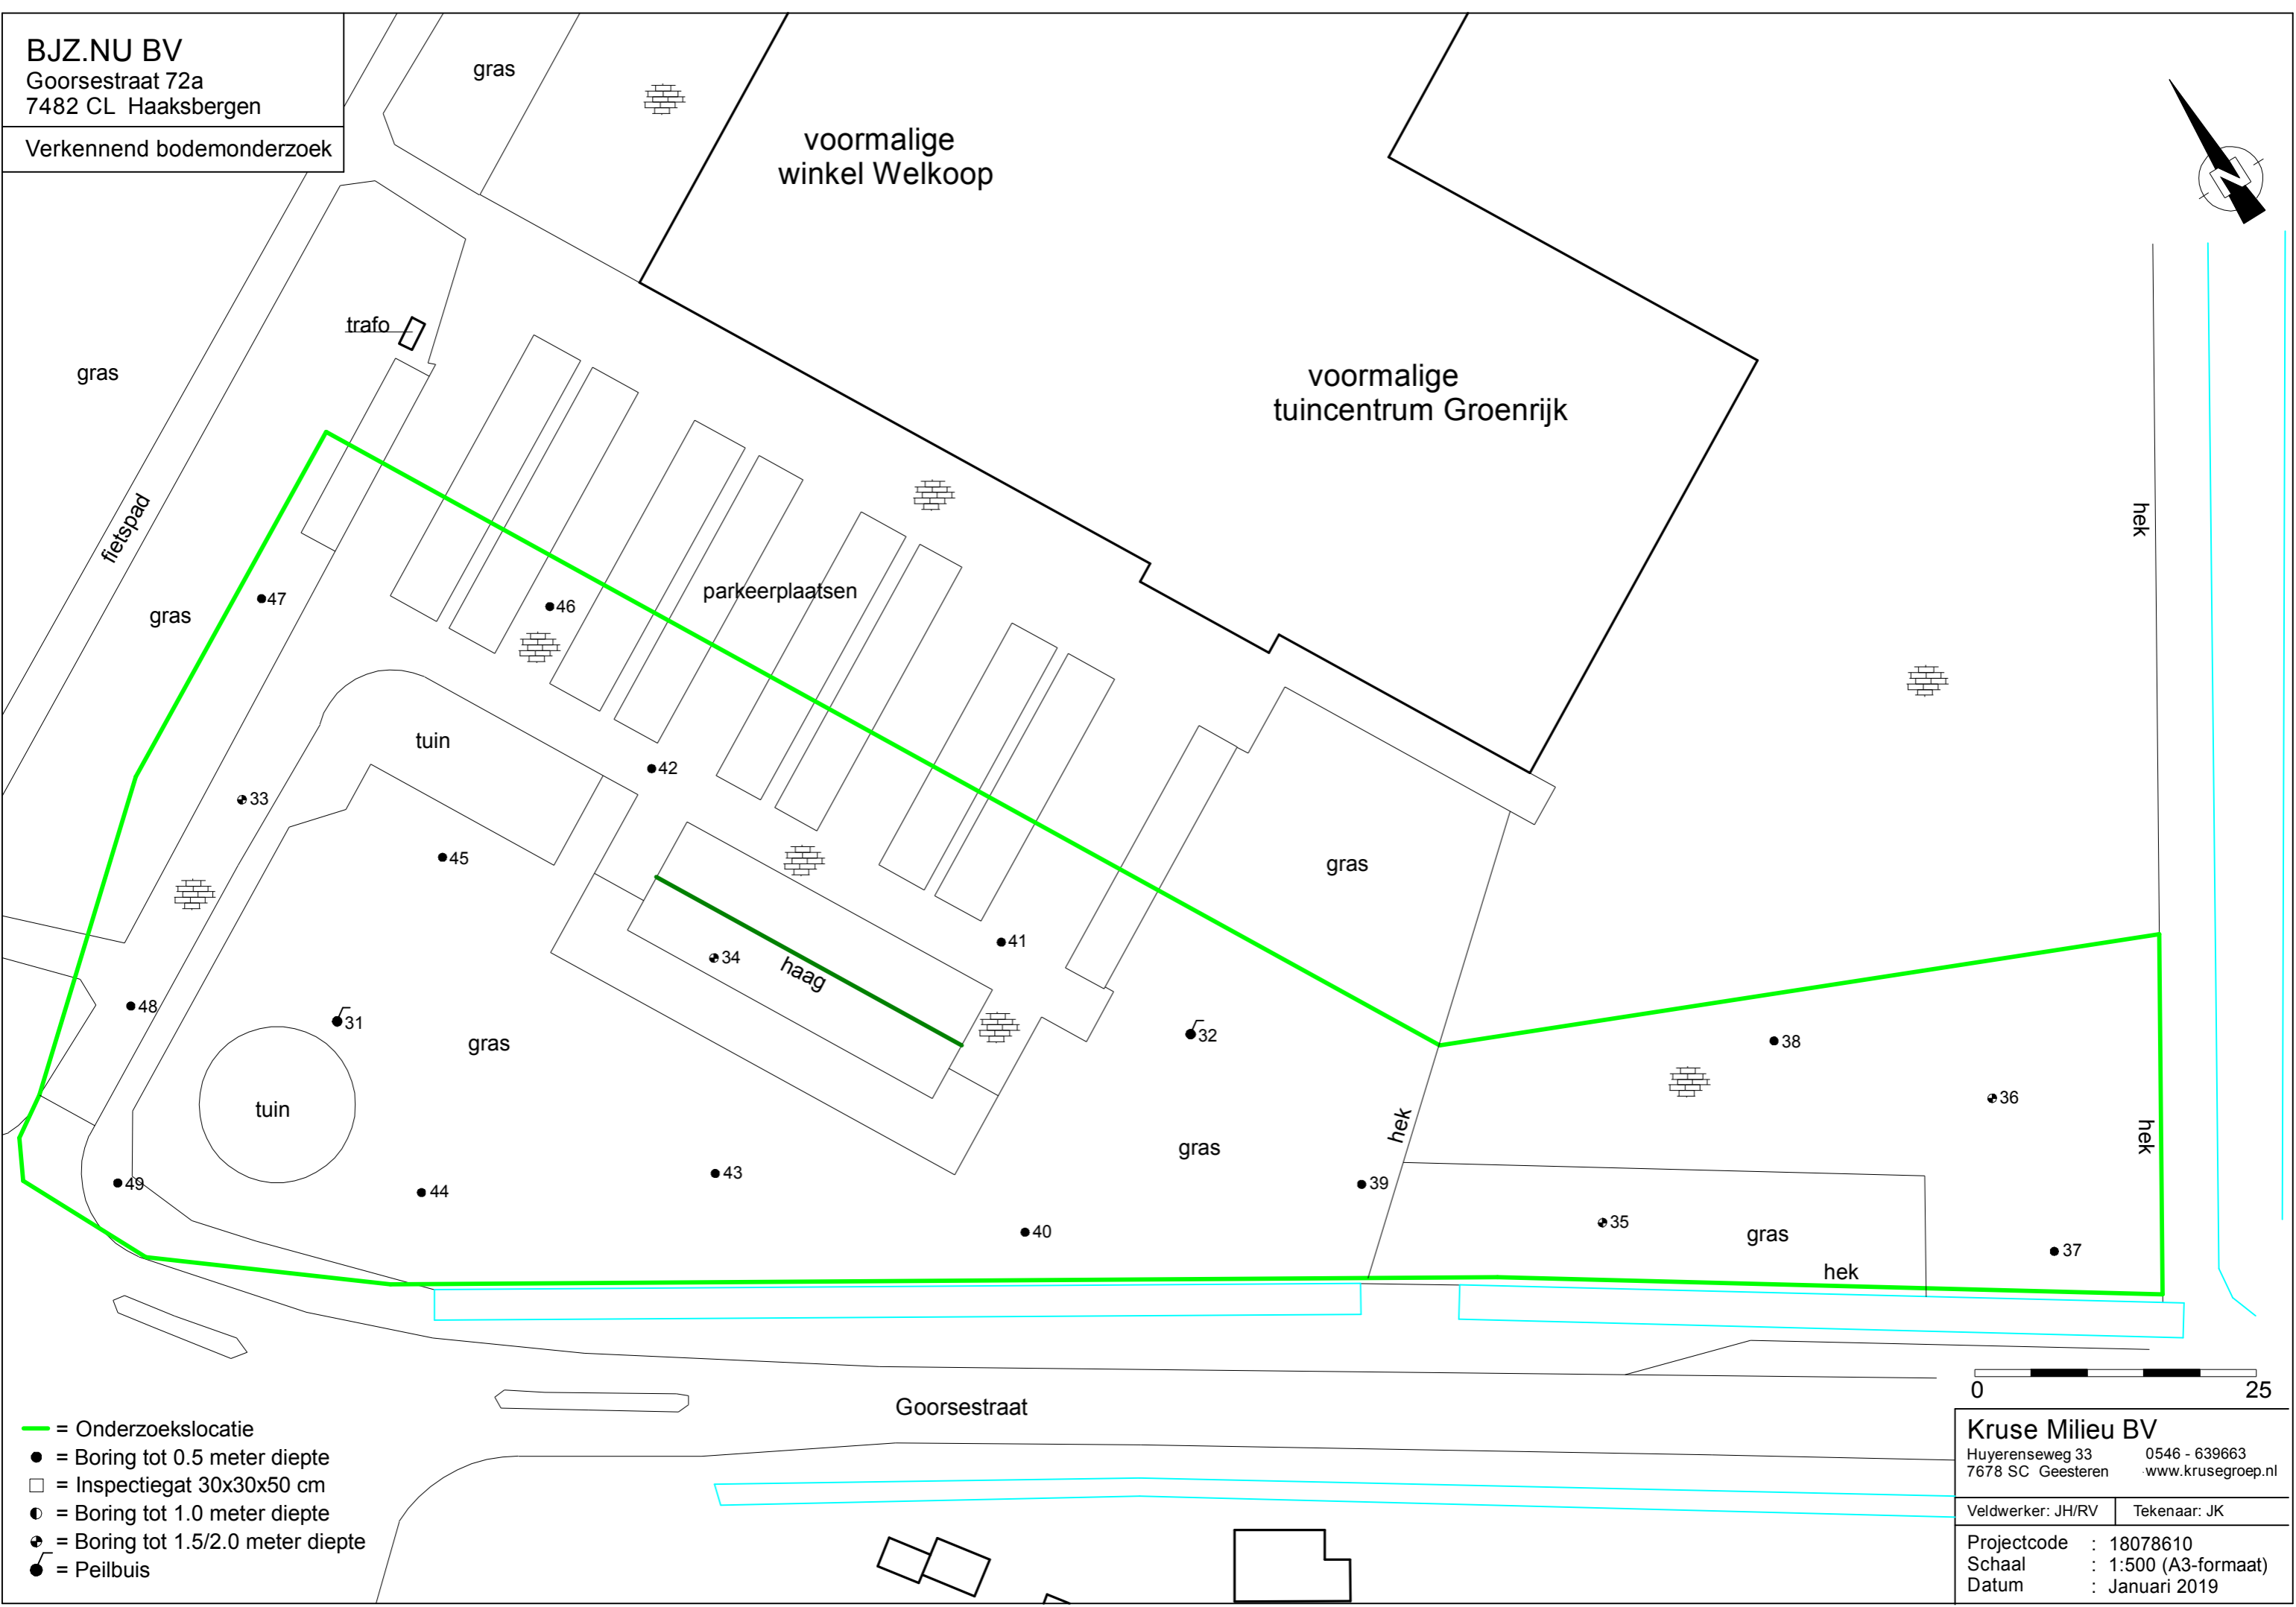
Verkennend bodemonderzoek

- = Onderzoekslocatie
- = Boring tot 0.5 meter diepte
- = Inspectiegat 30x30x50 cm
- ⦿ = Boring tot 1.0 meter diepte
- ⦿ = Boring tot 1.5/2.0 meter diepte
- ⦿ = Peilbuis

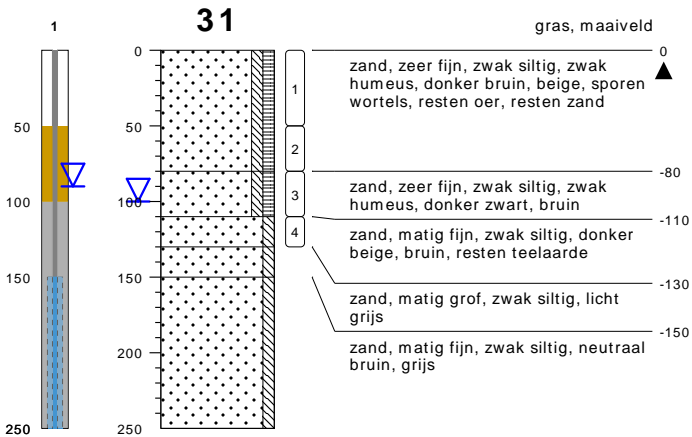
type **peilbuis met 1 filter**  
 datum **07-01-2019**  
 boormeester **J. Hartman**

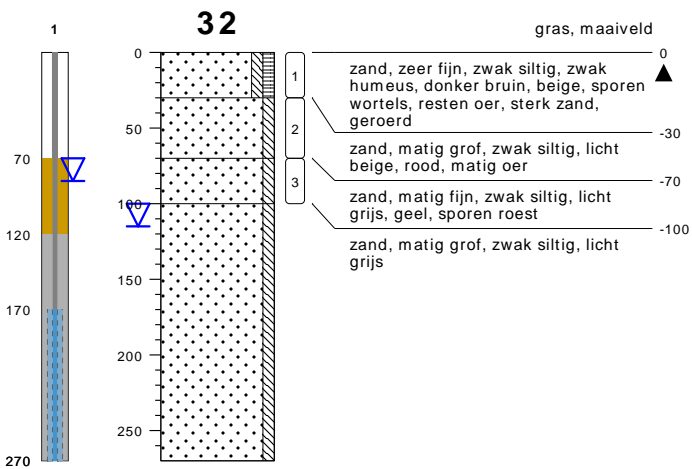
type **peilbuis met 1 filter**  
 datum **07-01-2019**  
 boormeester **J. Hartman**

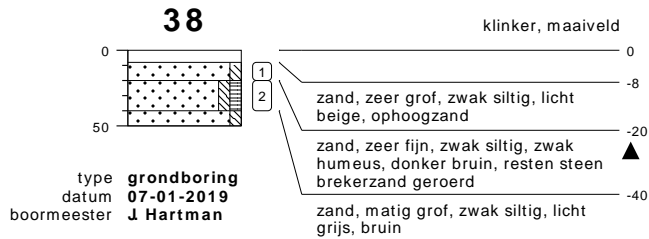
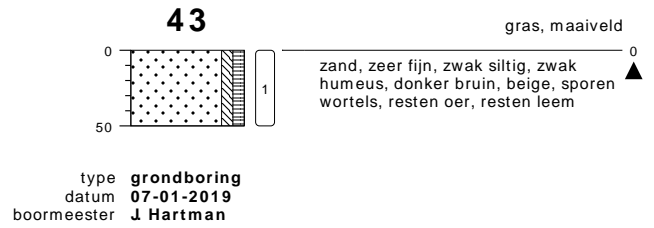
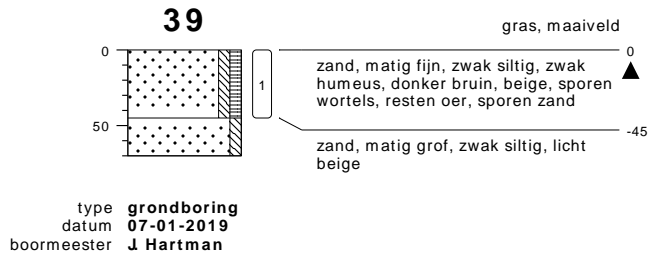
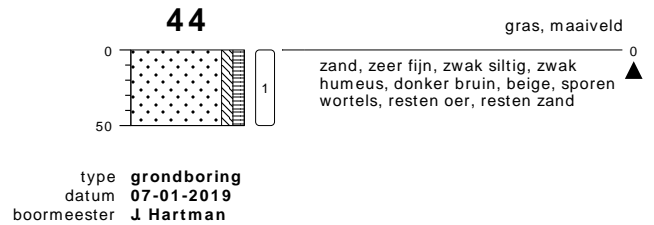
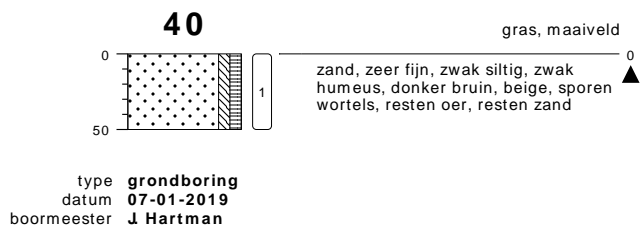
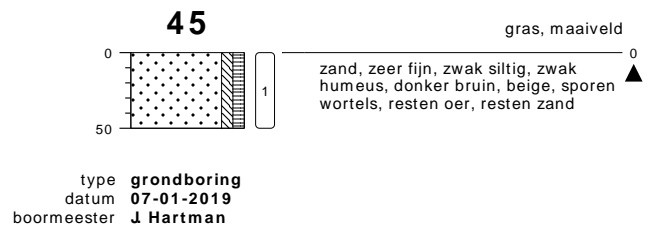
**bodemprofielen schaal 1:50**

onderzoek **Goorsestraat 72a - Haaksbergen**  
projectcode **18078610**  
datum **14-01-2019**  
getekend conform **NEN 5104**  
pagina **2 van 4**
