## Verkennd Bodemonderzoek

Project: 2020-056

Locatie: Hazenweg 15a te Haaksbergen

Datum: 28 mei 2020

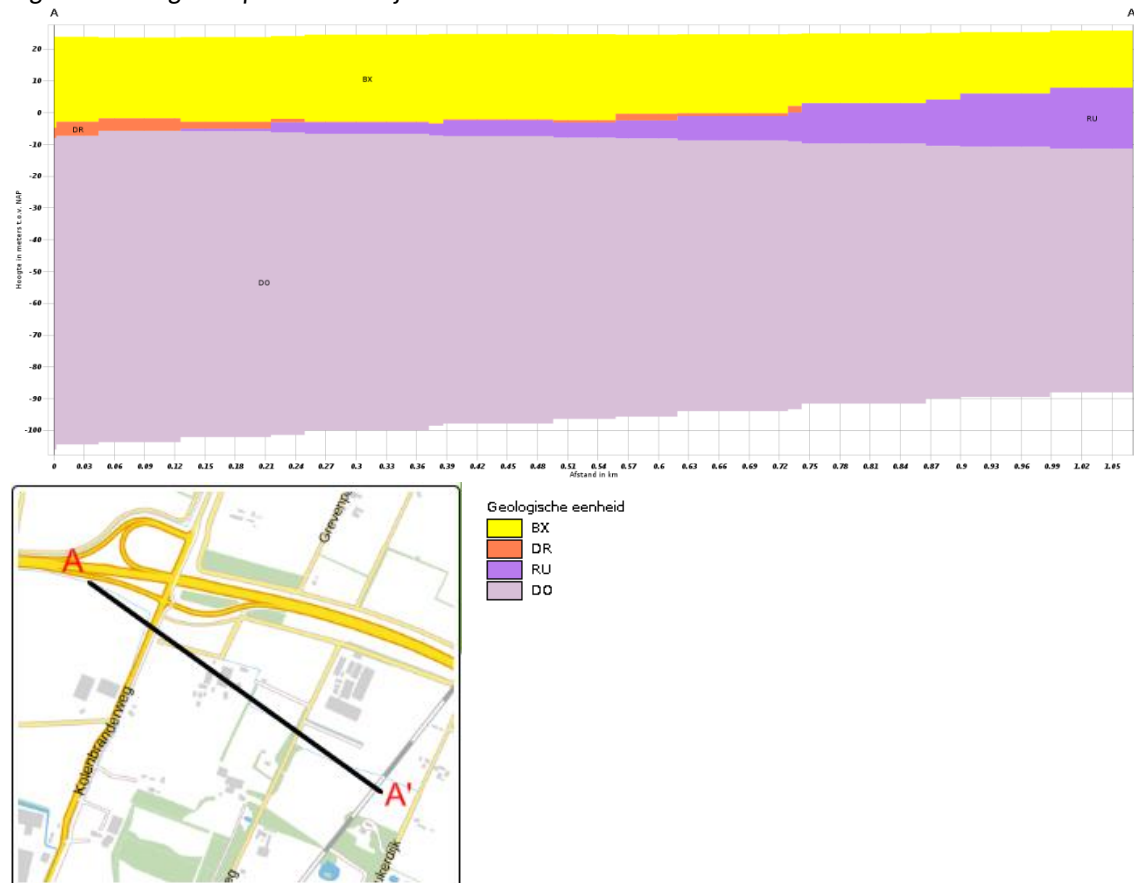
Figuur 1 Geologisch opbouw landelijk model DGM v2.2

De regionale geohydrologische bodemopbouw is weergegeven in onderstaande figuur.

De boorlocatie bevindt zich circa 25 meter boven NAP.

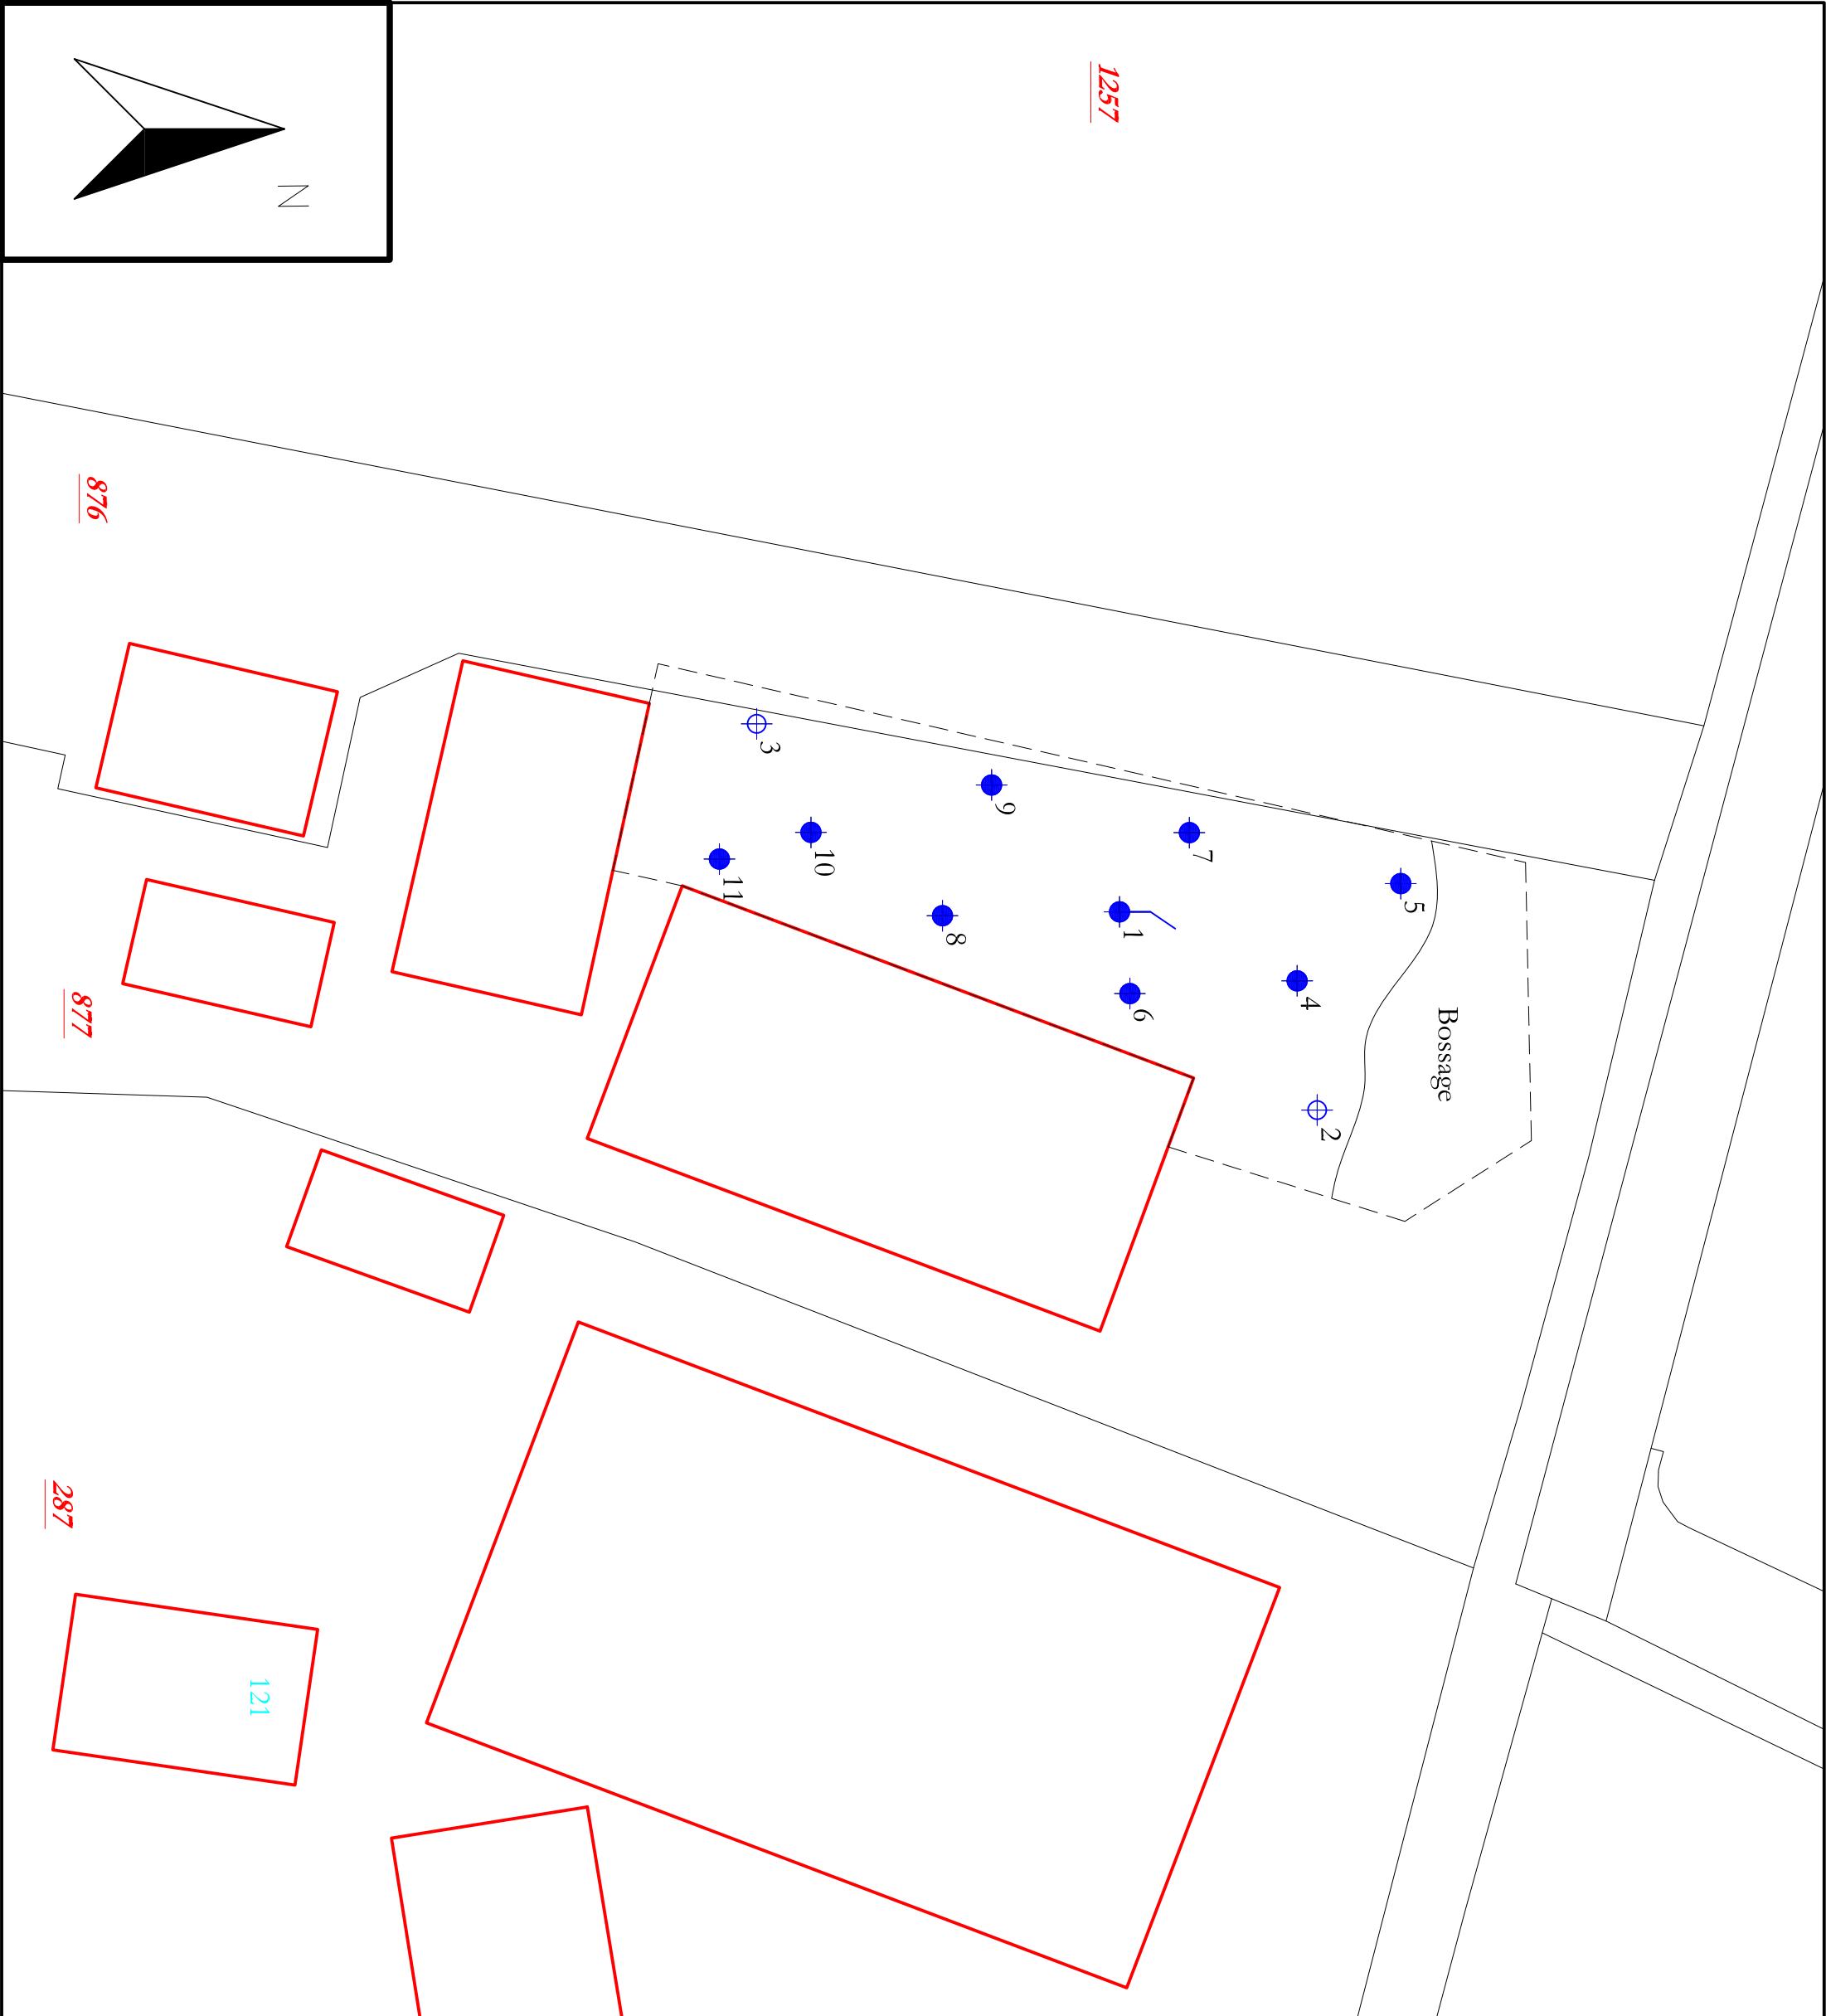
Overzichtstekening boorpunten

De veldwerkzaamheden zijn uitgevoerd op 13 mei 2020 (plaatsing peilbuis en monstername grond), 25 mei 2020 (monstername grondwater). De positie van de boorlocaties zijn weergegeven in bijlage III.

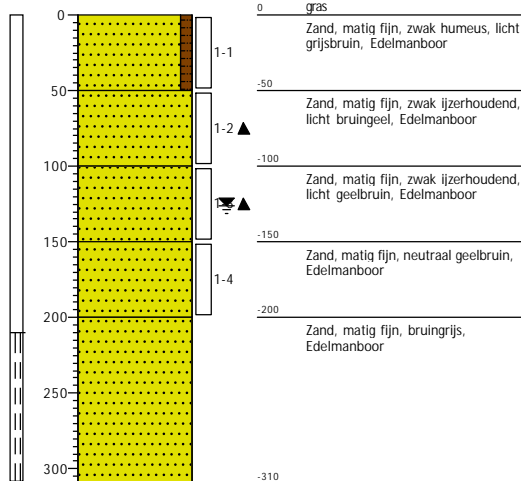
**Boring: 1**

Datum: 13-5-2020  
GWS: 126

De bovengrond bestaat uit zwak humeus, matig fijn zand. De ondergrond bestaat uit matig fijn zand. In onderstaande tabel zijn de zintuiglijk waargenomen bijzonderheden weergegeven:

Boring	Diepte boring (m -mv)	Traject (m -mv)	Grondsoort	Waargenomen bijzonderheden
1	3,10	0,50 - 1,00	Zand	zwak ijzerhoudend
		1,00 - 1,50	Zand	zwak ijzerhoudend
2	2,00	0,50 - 1,00	Zand	zwak oerhoudend
3	2,00	0,50 - 1,00	Zand	zwak ijzerhoudend, zwak oerhoudend

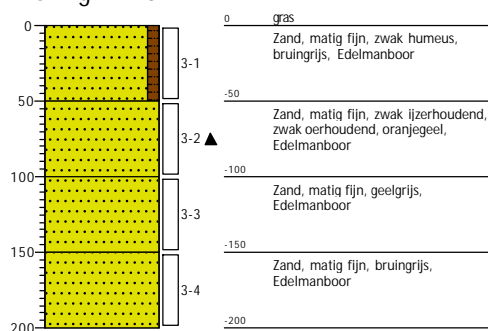
**Boring: 3**

Datum: 13-5-2020

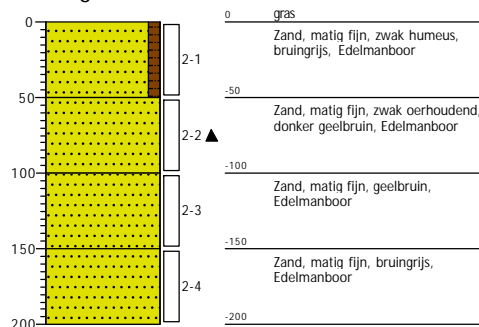
**Boring: 2**

Datum: 13-5-2020

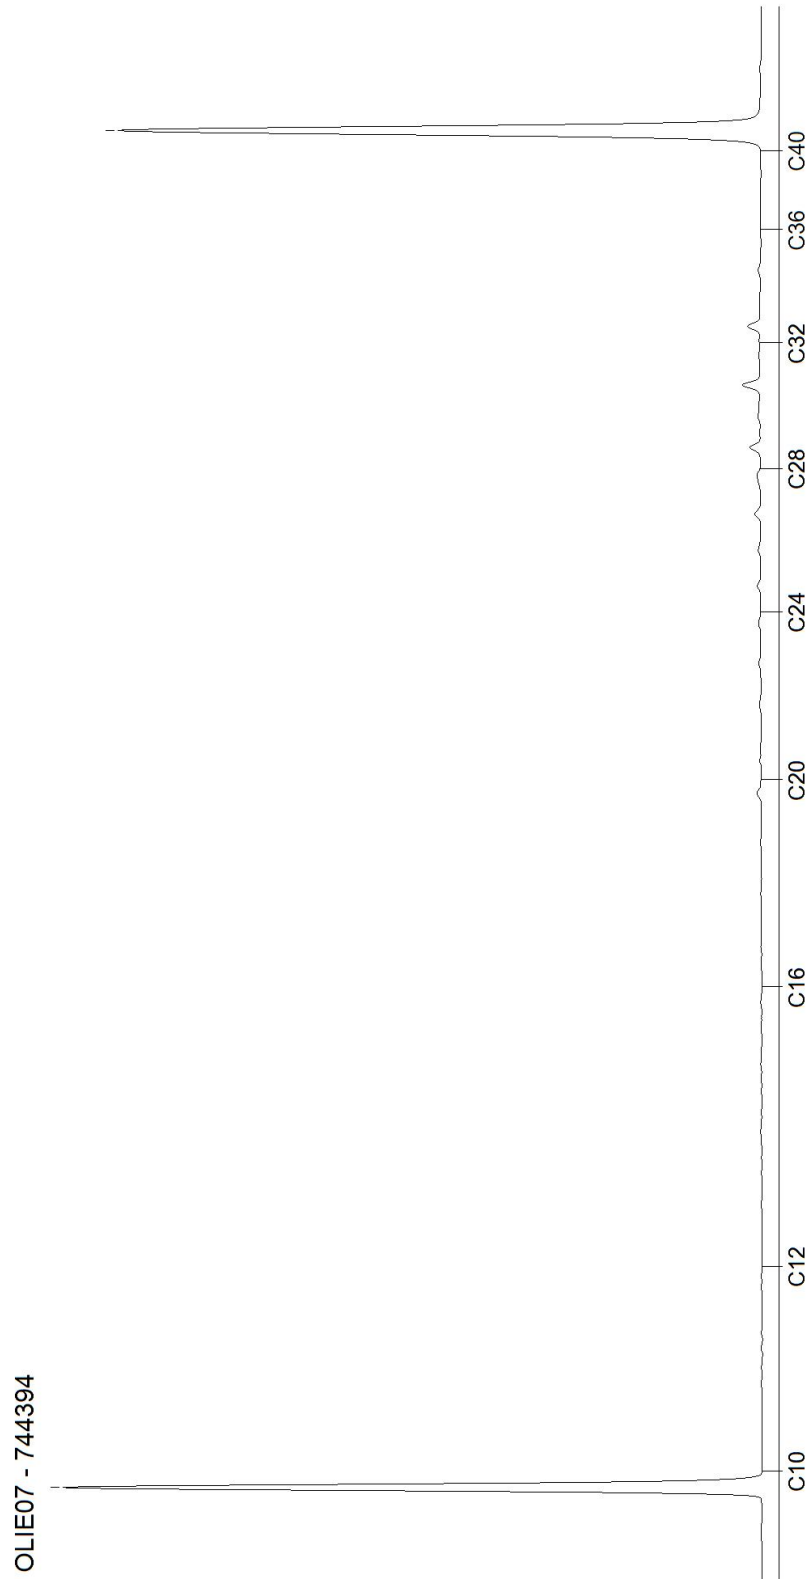
**Monsteromschrijving: BM1**

CHROMATOGRAM for Order No. 942259, Analysis No. 744394, created at 15.05.2020 11:52:59

S Koolwaterstoffractie C10-C40	mg/kg Ds	<35	61	<35
S Koolwaterstoffractie C10-C12	mg/kg Ds	<3 *	<3 *	<3 *

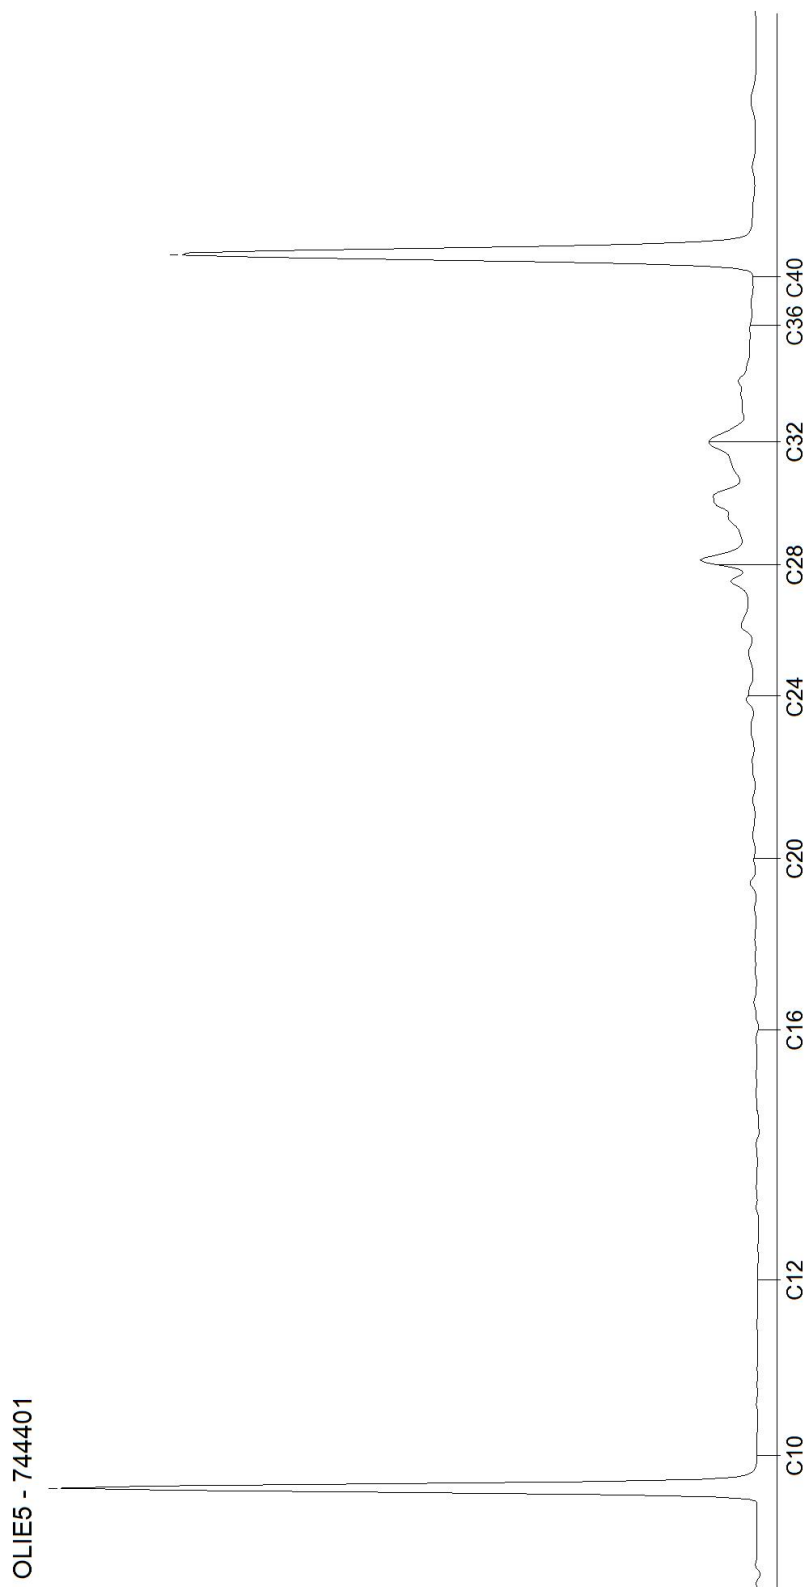
**Monsteromschrijving: BM2**

CHROMATOGRAM for Order No. 942259, Analysis No. 744401, created at 15.05.2020 08:49:31

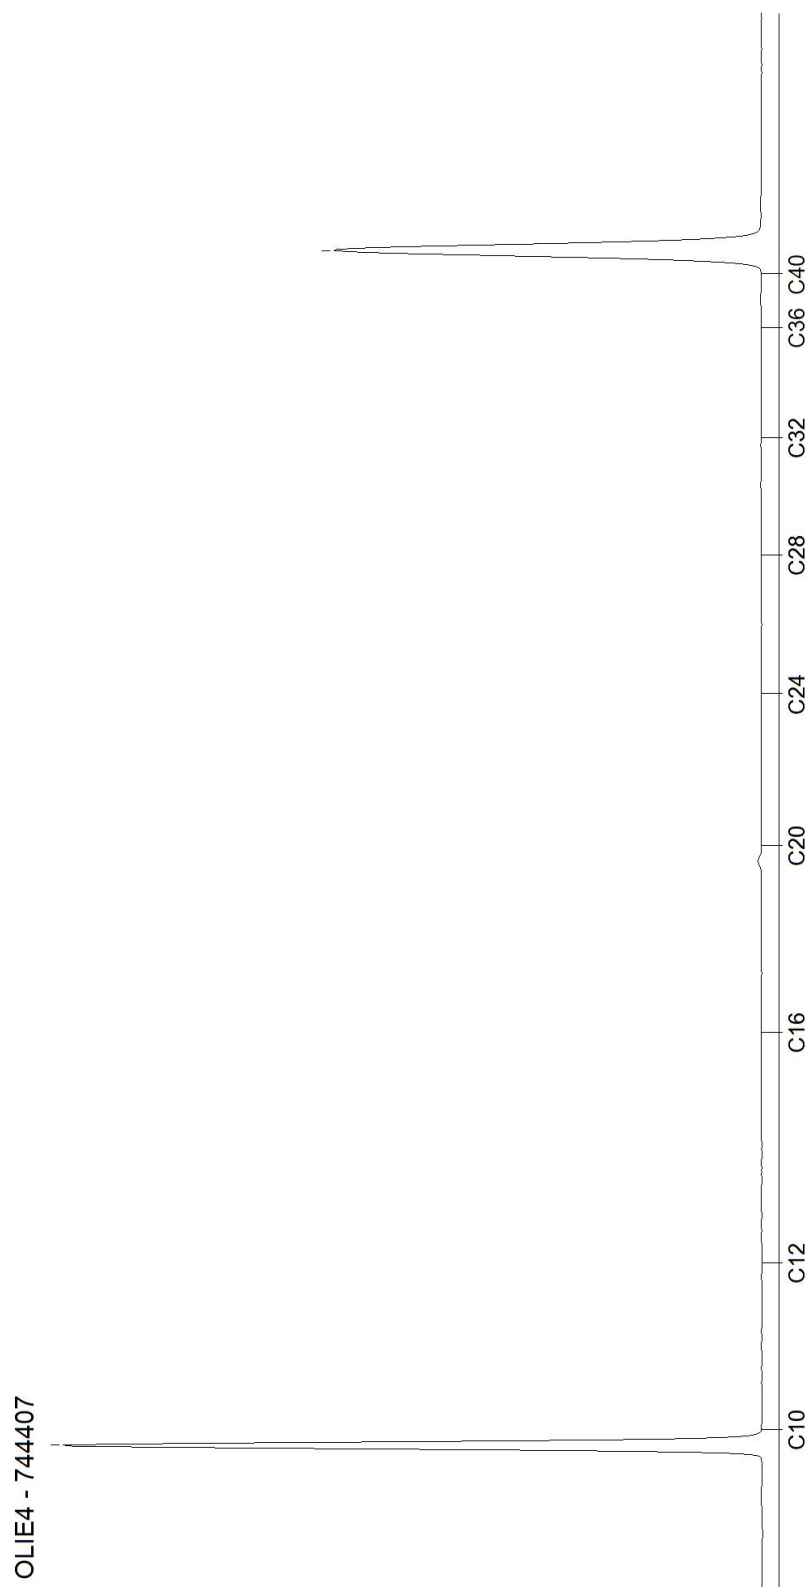
**Monsteromschrijving: OM1**

CHROMATOGRAM for Order No. 942259, Analysis No. 744407, created at 15.05.2020 09:32:12

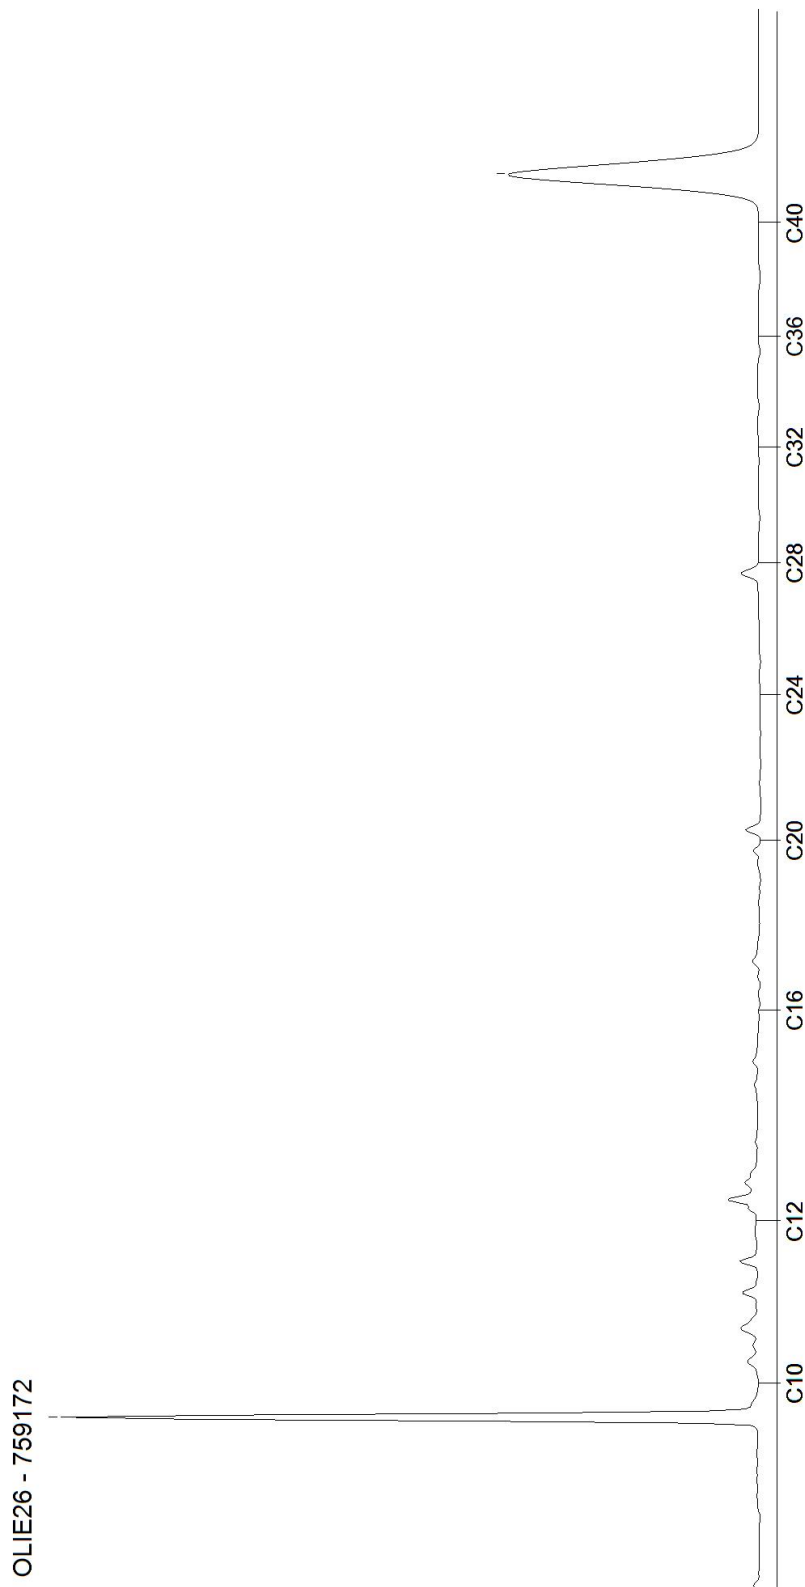
**Monsteromschrijving: PB1 WM1**

CHROMATOGRAM for Order No. 944869, Analysis No. 759172, created at 27.05.2020 13:34:41

In zowel de boven- als de ondergrond (BM1, BM2 en OM1) zijn geen verhogingen aangetroffen. In het grondwatermonster (PB1 WM1) is een lichte verhoging barium aangetroffen.

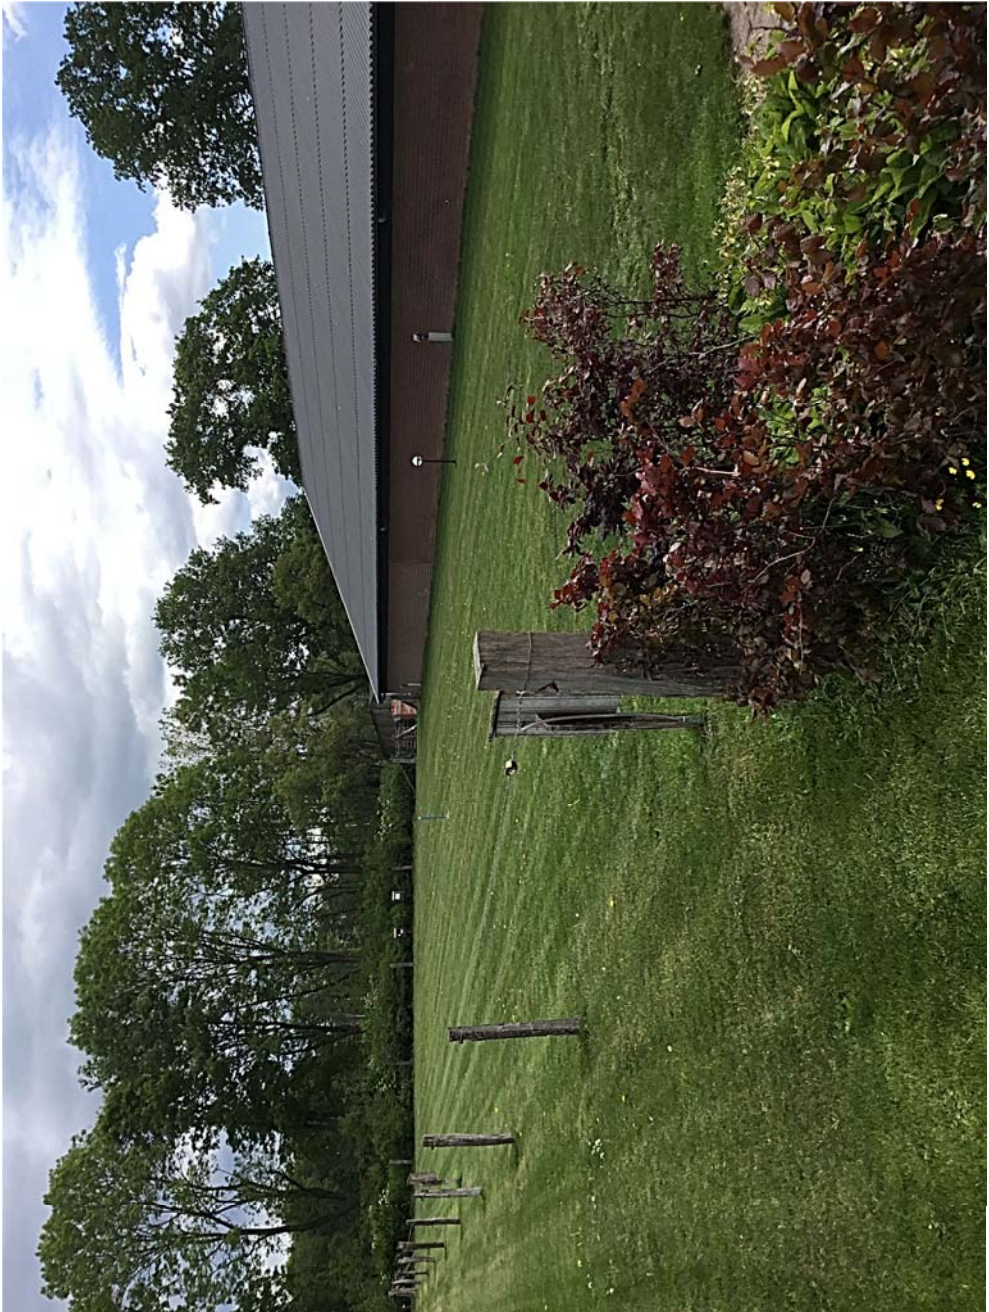
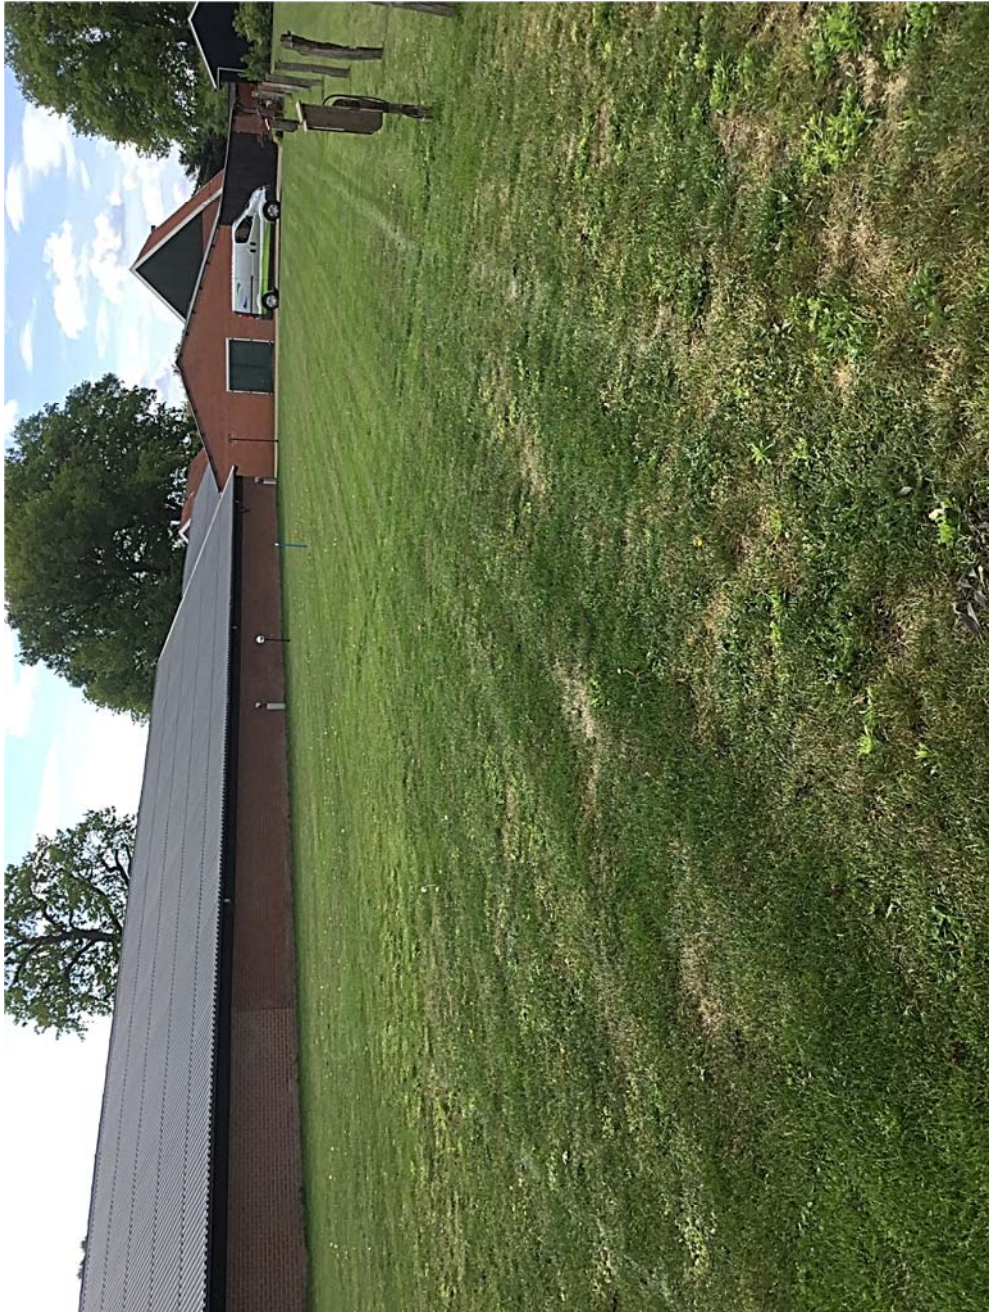
**Foto's onderzoekslocatie**

Er is geen puin of ander asbestverdacht materiaal aan het oppervlak of in de boringen aangetroffen.

De onderzoekslocatie bestaat uit een weiland. De opdrachtgever is voornemens het perceel in te richten als camping.
