## Verkennend Bodemonderzoek

Project: 2021-199

Locatie: Benteloseweg 6 te Haaksbergen

Datum: 23 september 2021

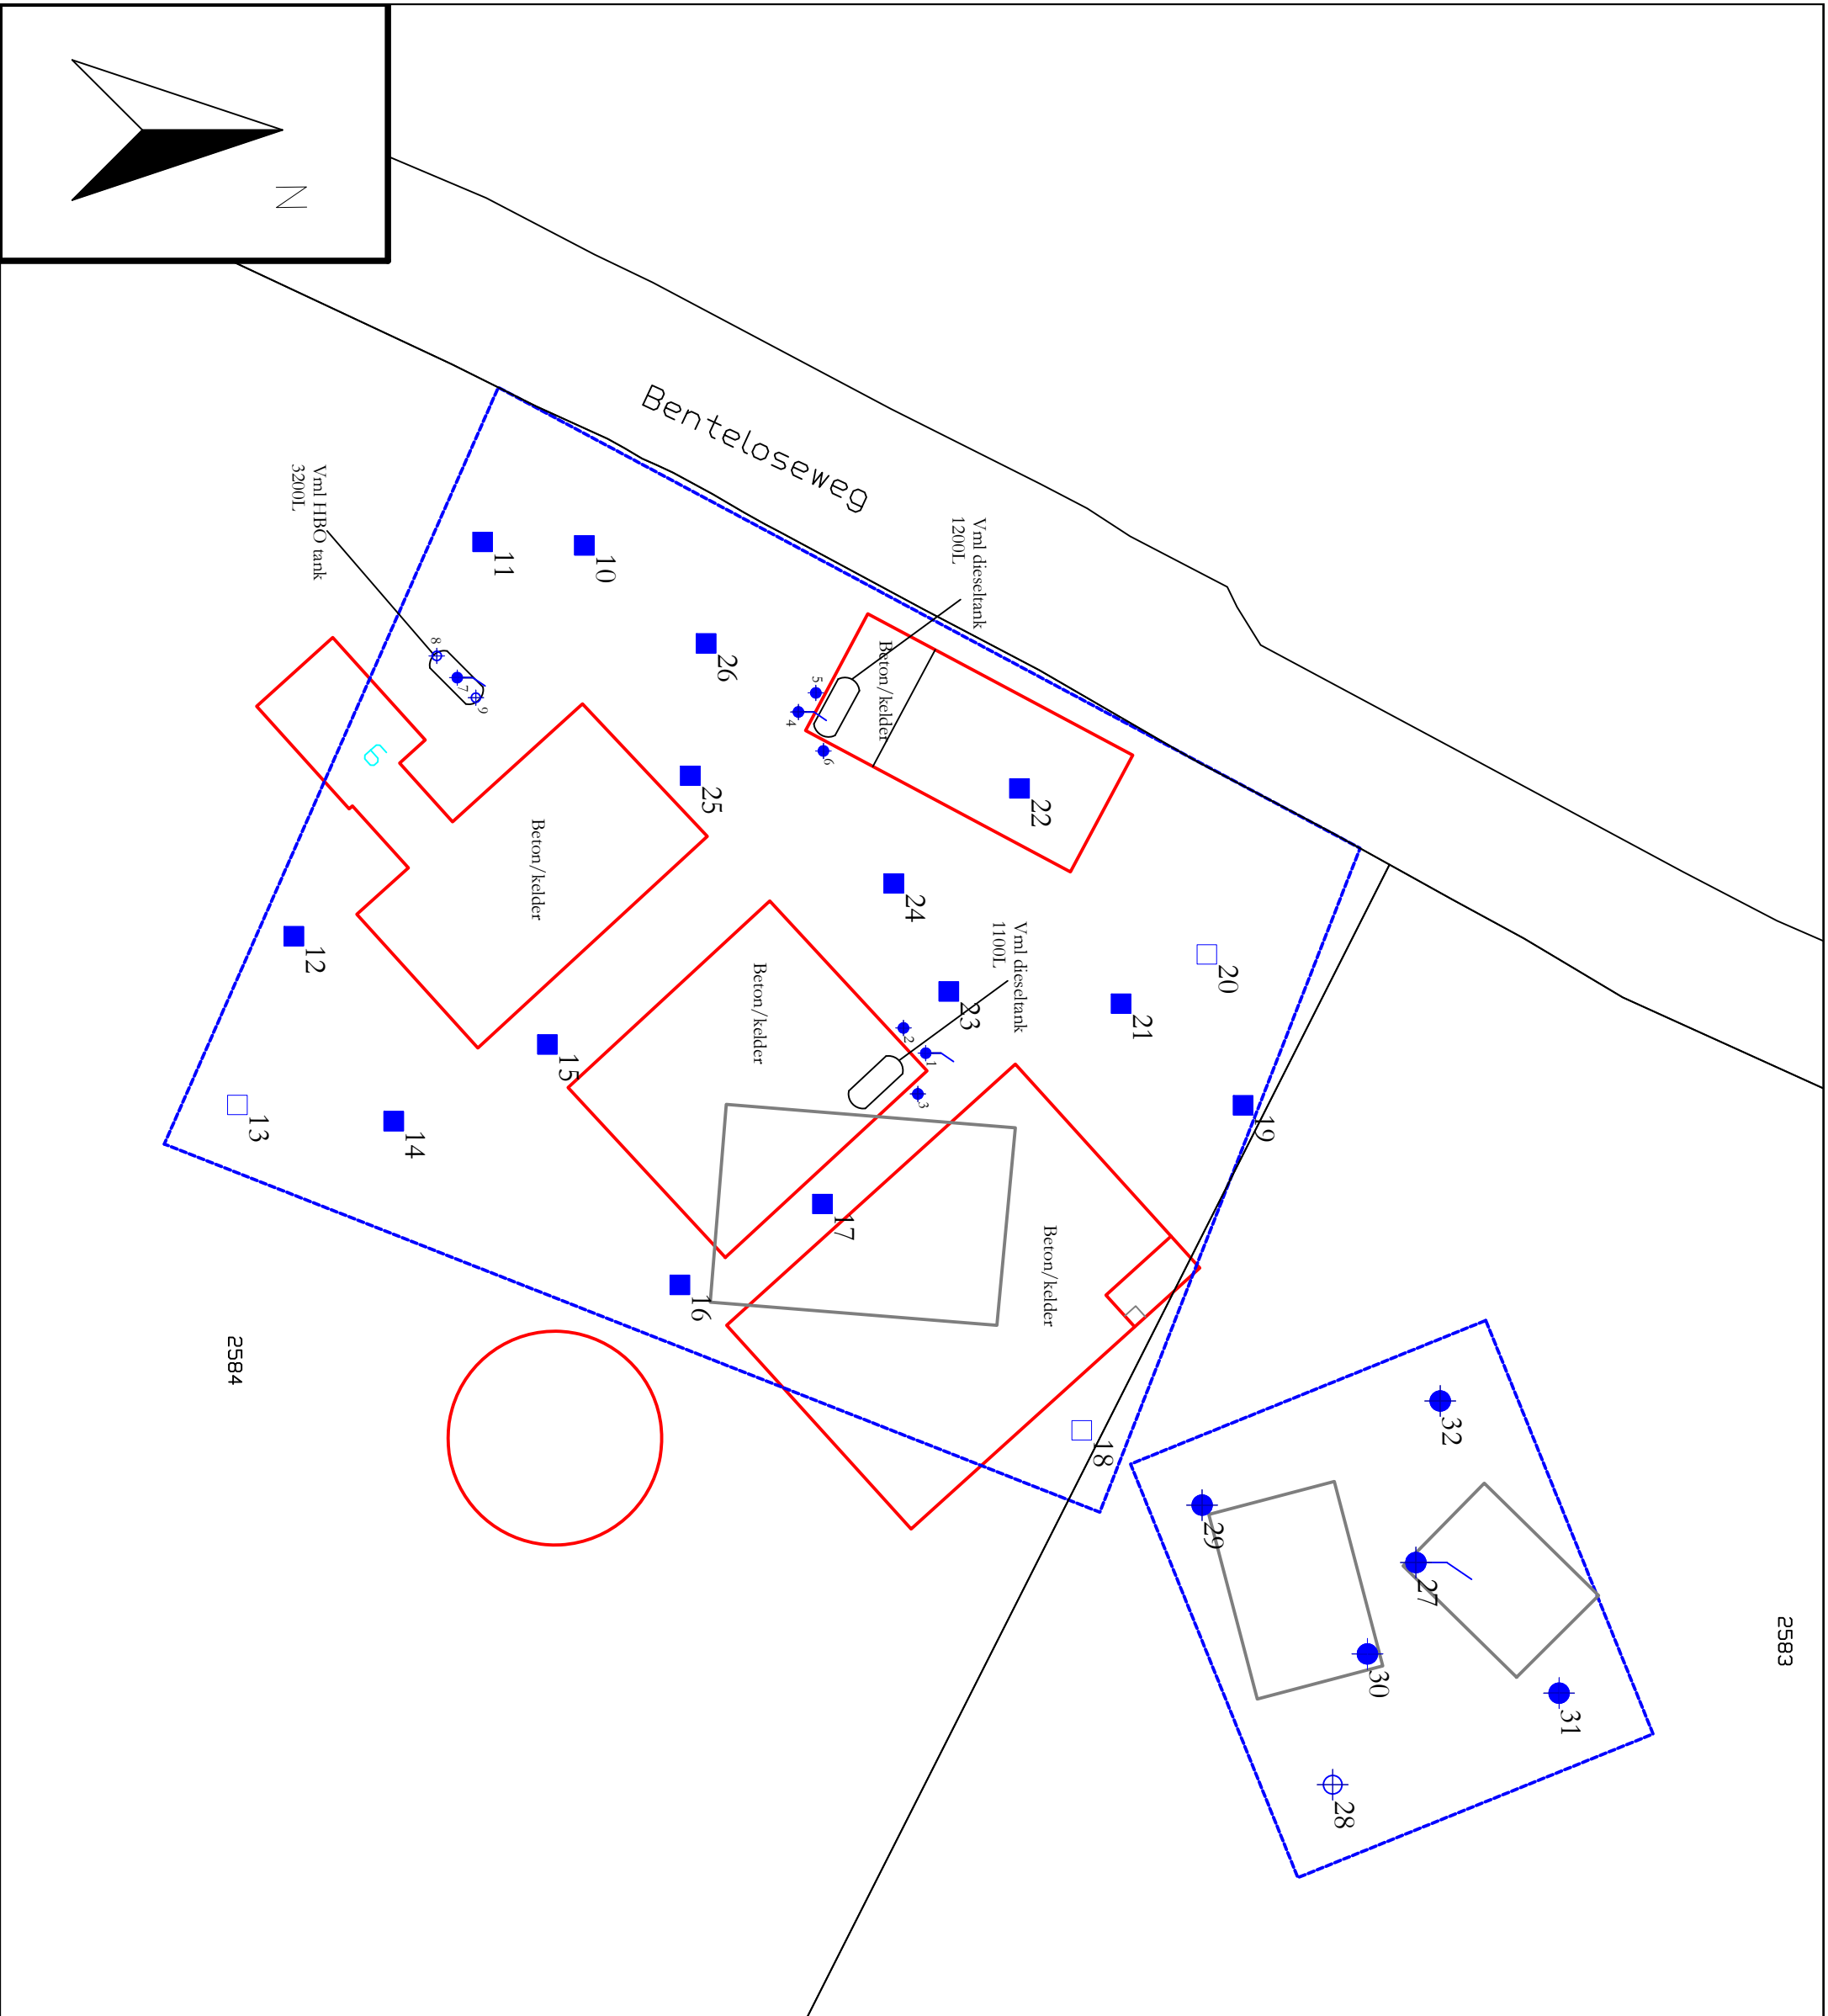
Overzichtstekening boorpunten

De veldwerkzaamheden zijn uitgevoerd op 8 september (plaatsing peilbuizen en monsternamen grond), en 17 september 2021 (monsternamen grondwater). De positie van de boorlocaties zijn weergegeven in bijlage III.

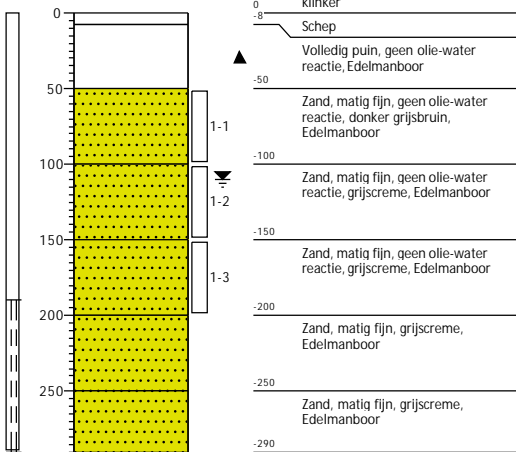
Boring: 1

Boring/Gat	Diepte boring (m -mv)	Traject (m -mv)	Grondsoort	Waargenomen bijzonderheden
1	2,90	0,08 - 0,50		volledig puin, geen olie-water reactie
		0,50 - 1,00	Zand	geen olie-water reactie
		1,00 - 1,50	Zand	geen olie-water reactie
		1,50 - 2,00	Zand	geen olie-water reactie
2	1,00	0,08 - 0,50		volledig puin
		0,50 - 1,00	Zand	geen olie-water reactie
3	1,00	0,08 - 0,50		volledig puin
		0,50 - 1,00	Zand	geen olie-water reactie
4	2,80	0,08 - 0,50		volledig puin
		0,50 - 1,00	Zand	geen olie-water reactie
		1,00 - 1,50	Zand	geen olie-water reactie
5	0,50	1,50 - 2,00	Zand	geen olie-water reactie
		0,00 - 0,50	Zand	geen olie-water reactie
		0,00 - 0,50	Zand	geen olie-water reactie
6	0,50	0,00 - 0,50	Zand	geen olie-water reactie
		0,00 - 0,50	Zand	geen olie-water reactie
		0,00 - 0,50	Zand	geen olie-water reactie
7	3,20	0,00 - 0,50	Zand	geen olie-water reactie
		0,50 - 1,00	Zand	geen olie-water reactie
		1,00 - 1,50	Zand	geen olie-water reactie
