RAPPORT VERKENNEND BODEMONDERZOEK
conform NEN 5740 en NEN 5707
Oude Enschedeseweg 50 - Haaksbergen

Locatie:
Oude Enschedeseweg 50
7481 PL Haaksbergen

Projectcode: 18081916

Rapportagedatum: 17 januari 2019

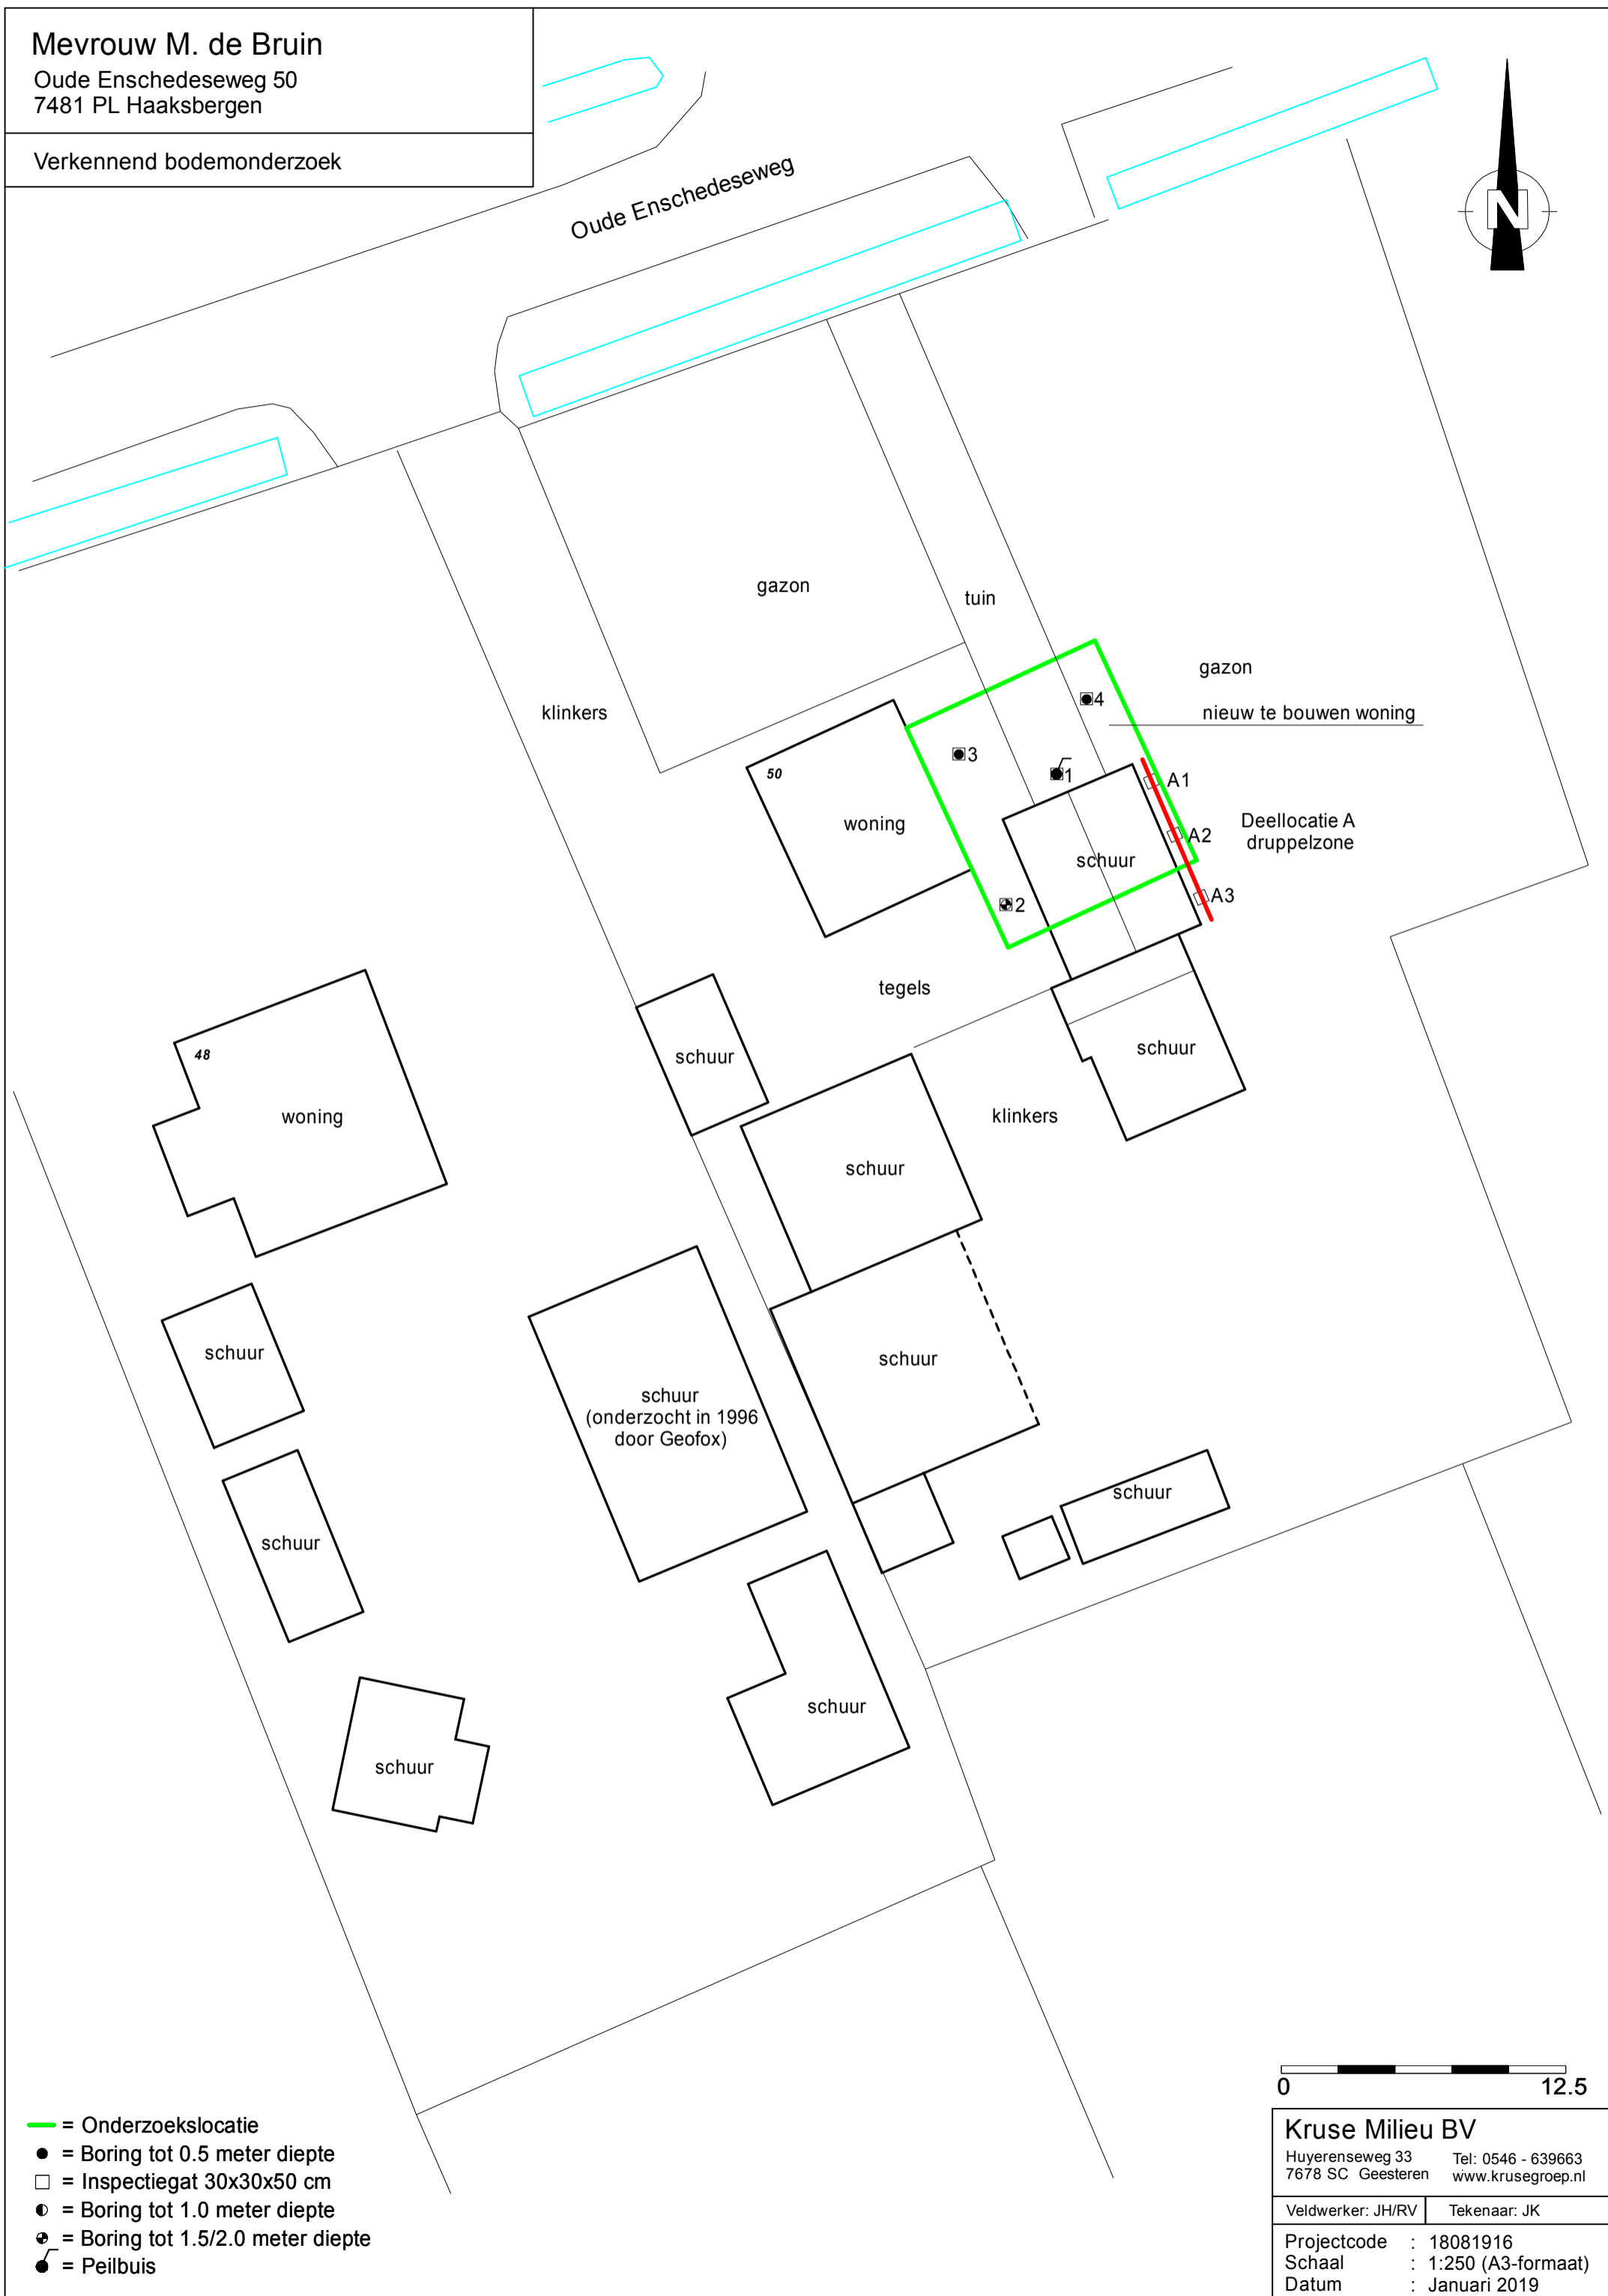
Bijlage I
Regionale ligging locatie
Boorplan verkennend bodemonderzoek, Kruse Milieu BV, januari 2019

Er is sprake van een druppelzone als hemelwater via asbestverdachte dakplaten afwatert op onverhard terrein. In bijlage I is de regionale ligging van de locatie weergegeven en is het boorplan opgenomen.

De druppelzone heeft een oppervlakte van 8 m² (8 x 1 meter). Er worden handmatig met een schep 3 inspectiegaten gegraven, met een lengte en breedte van minimaal 0.3 meter. Alleen de bodemlaag van 0 tot 0.1 m-mv wordt bemonsterd. Het opgegraven materiaal wordt uitgezeefd over 20 mm en visueel geïnspecteerd op de aanwezigheid van asbest. De gaten in de druppelzone worden gecodeerd als A1, A2 en A3.

Op een terreindeel met een oppervlakte van circa 120 m² worden in totaal 4 inspectiegaten gegraven met een lengte en een breedte van minimaal 0.3 meter. Twee inspectiegaten worden met behulp van een Edelmanboor doorgezet in de ondergrond tot maximaal 2.0 m-mv. Voor het meten van het grondwaterpeil en het nemen van grondwatermonsters wordt één diepe boring overeenkomstig NEN 5766 afgewerkt tot peilbuis. De peilbuis wordt binnen de toekomstige woning geplaatst. De inspectiegaten worden over het te onderzoeken terreindeel verdeeld. De inspectiegaten worden gecodeerd als 1 tot en met 4.
