RAPPORT VERKENNEND BODEMONDERZOEK
conform NEN 5740 en NEN 5897
Oude Enschedeseweg 31 - Haaksbergen

Locatie:
Oude Enschedeseweg 31
7481 PL Haaksbergen

Projectcode: 20050810

Rapportagedatum: 10 september 2020

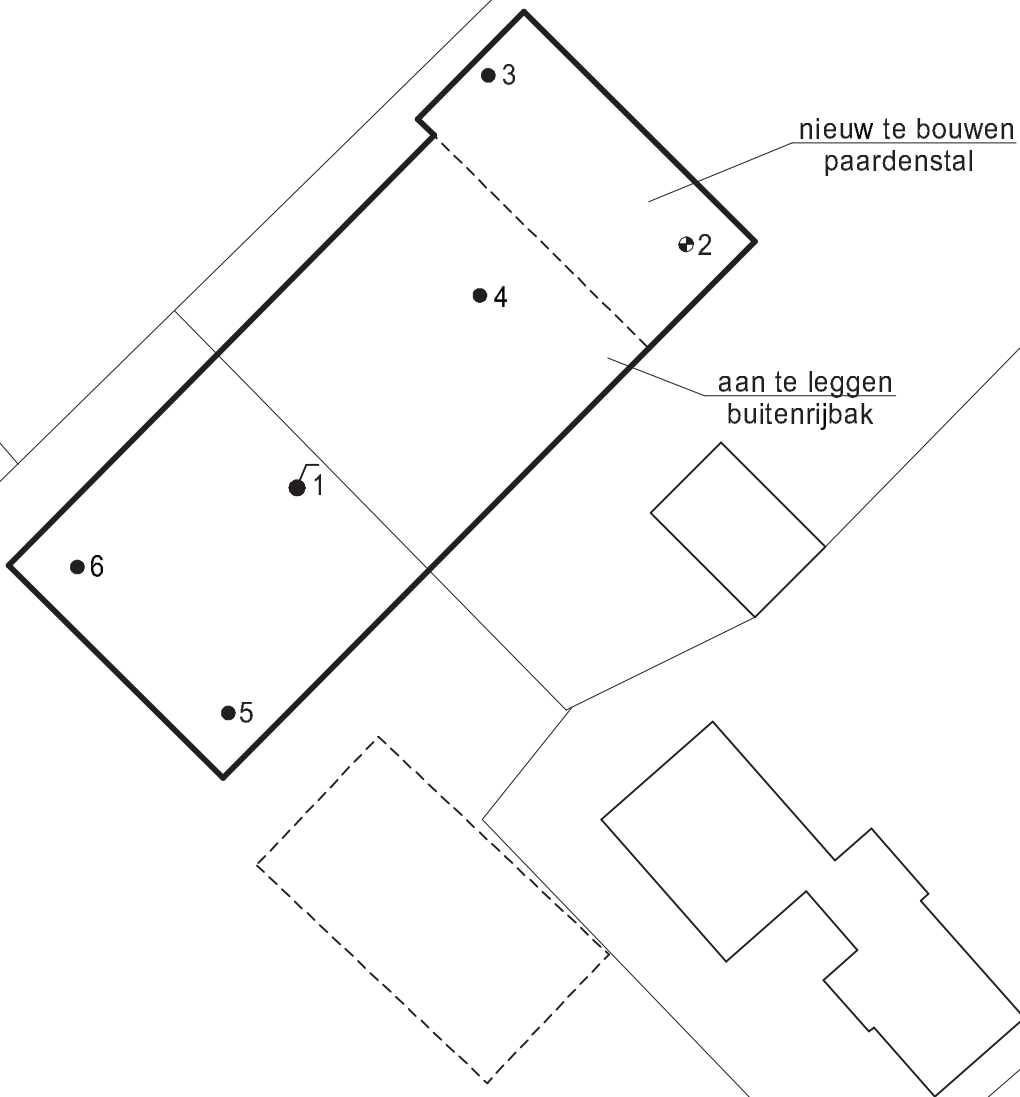
Verkennend bodemonderzoek

- = Onderzoekslocatie
- = Boring tot 0.5 meter diepte
- = Inspectiegat 30x30x50 cm
- ⊙ = Boring tot 1.0 meter diepte
- ⊕ = Boring tot 1.5/2.0 meter diepte
- ⊙/ = Peilbuis

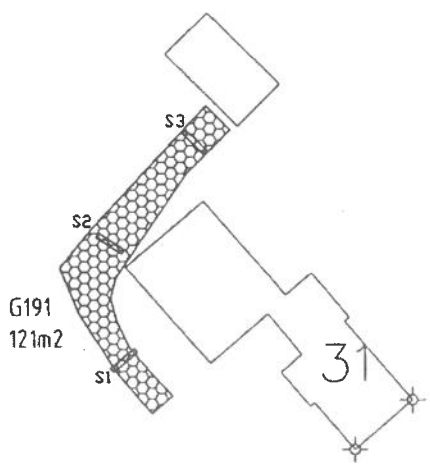
voormalige dieseltank
1200 liter

opslag diesel (50 liter),
benzine (10 liter) in jerrycans
op lekbak

te verwijderen oprit
(160 m2, puin)

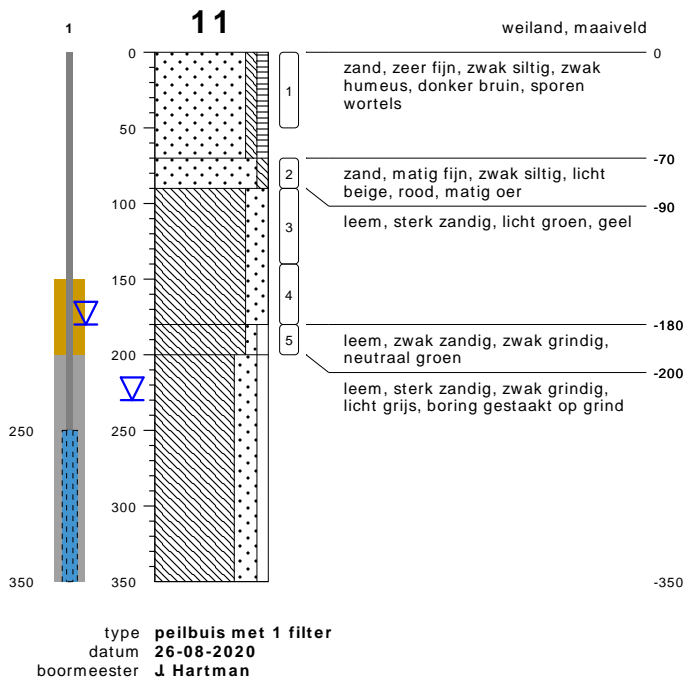
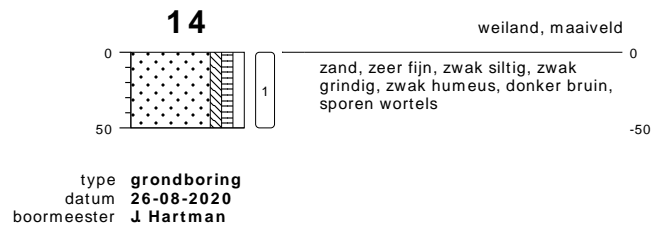
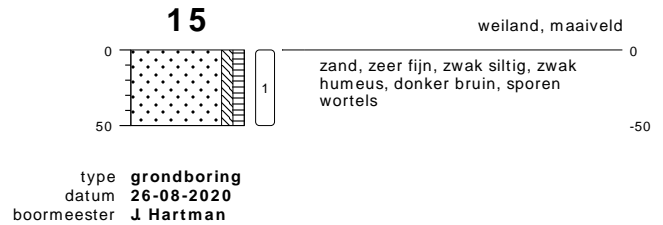
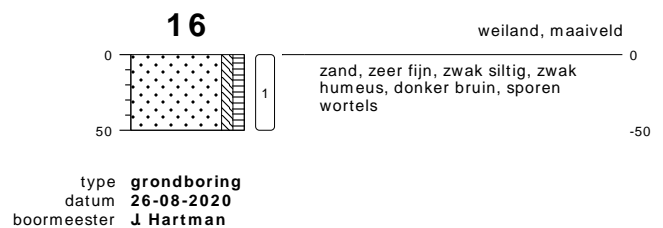
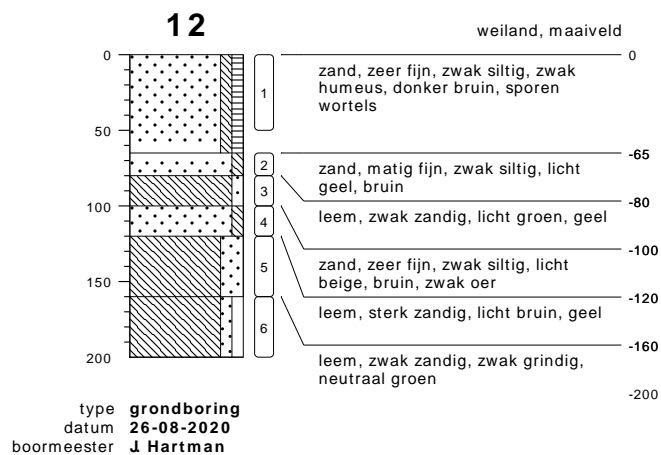
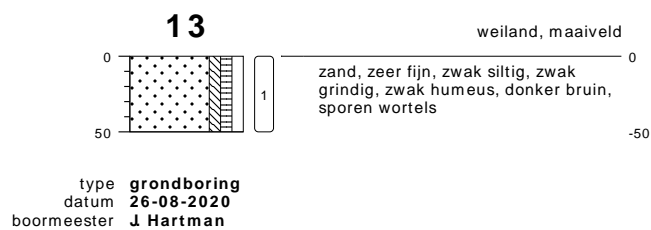
Bijlage II
Boorstaten

bodemprofielen schaal 1:50

onderzoek **Oude Enschedeseweg 31 - Haaksbergen**
projectcode **20050810**
getekend conform **NEN 5104**

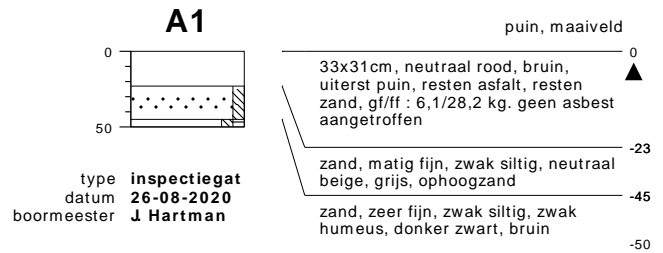
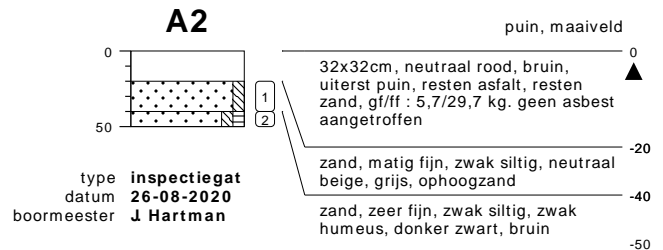
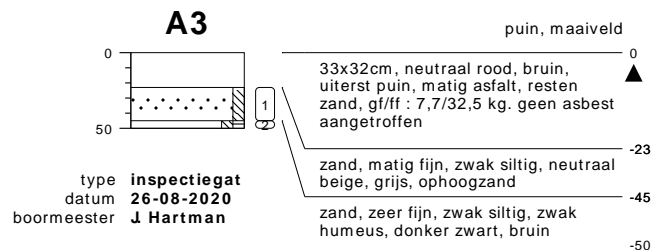
type **inspectiegat**
datum **26-08-2020**
boormeester **J. Hartman**

puin, maaiveld

32x31 cm, neutraal rood, bruin,
uiterst puin, matig asfalt, resten
zand, gf/ff : 13,4/38,6 kg. geen
asbest aangetroffen

zand, matig fijn, zwak siltig, neutraal
beige, grijs, ophoogzand

zand, zeer fijn, zwak siltig, zwak
humeus, donker zwart, bruin

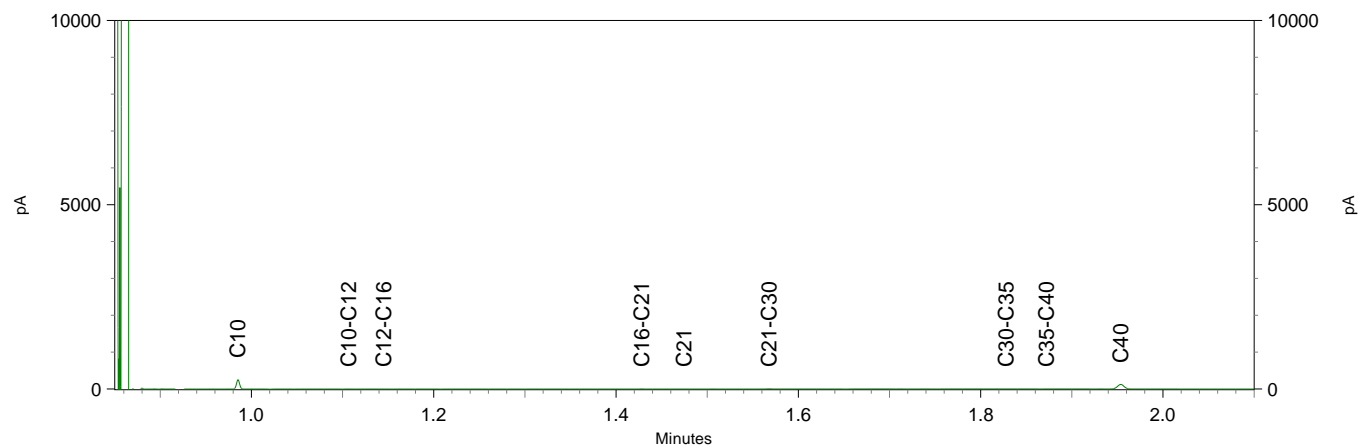
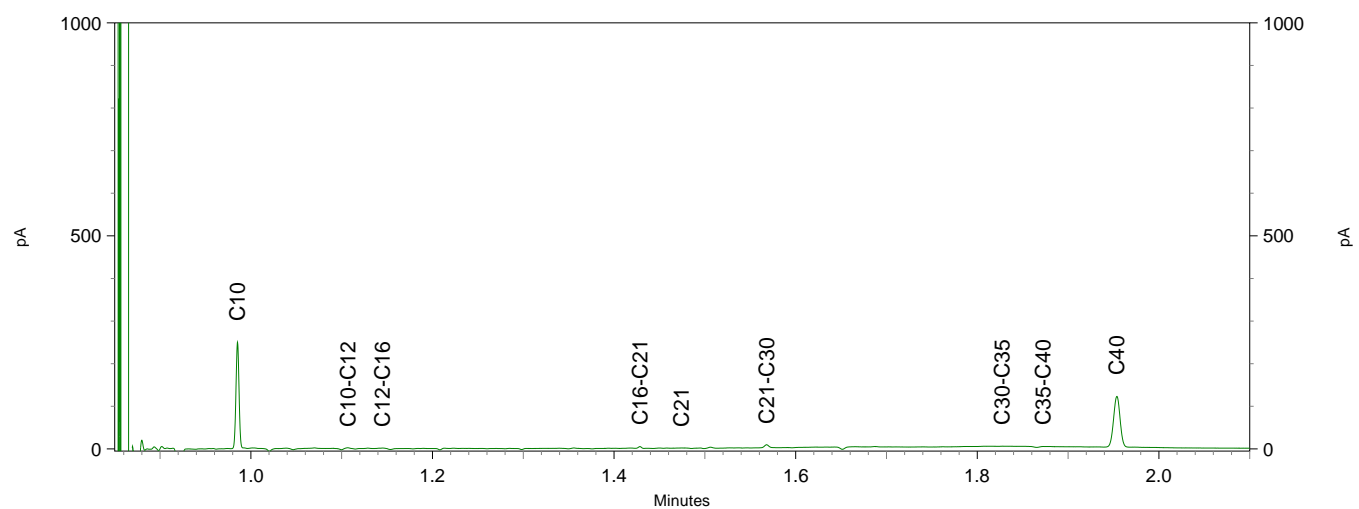
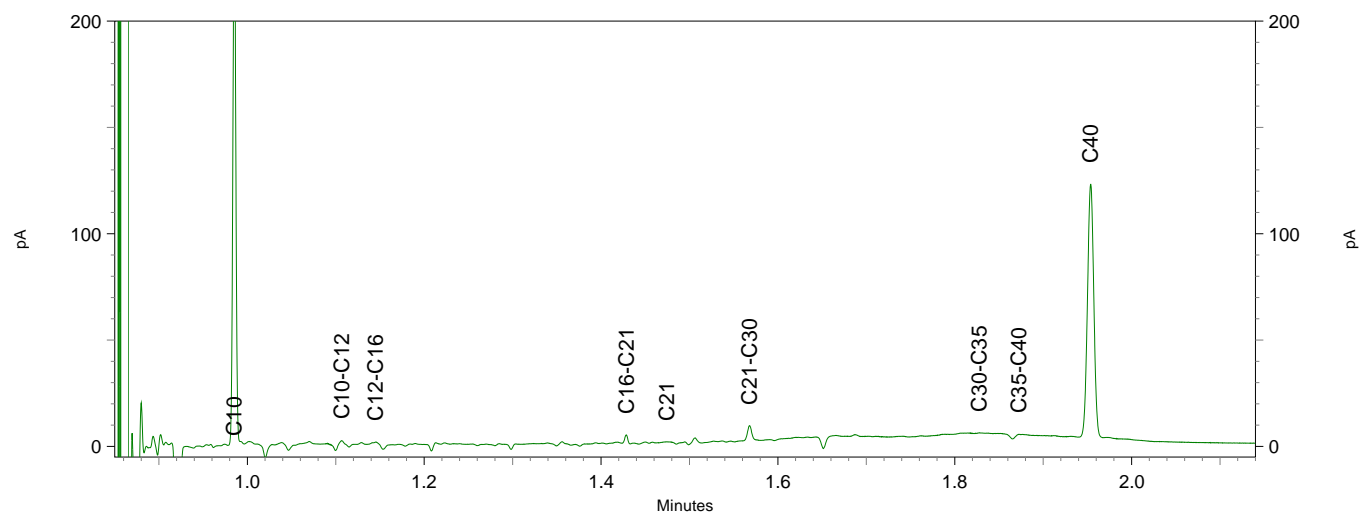
Chromatogram TPH/ Mineral Oil

Sample ID.: 11553100
 Certificate no.: 2020134096
 Sample description.: Peilbuis 11
 V
