## Verkennend Bodemonderzoek

Project: 2020-234

Locatie: Ensinkweg 4 te Haaksbergen

Datum: 8 februari 2021

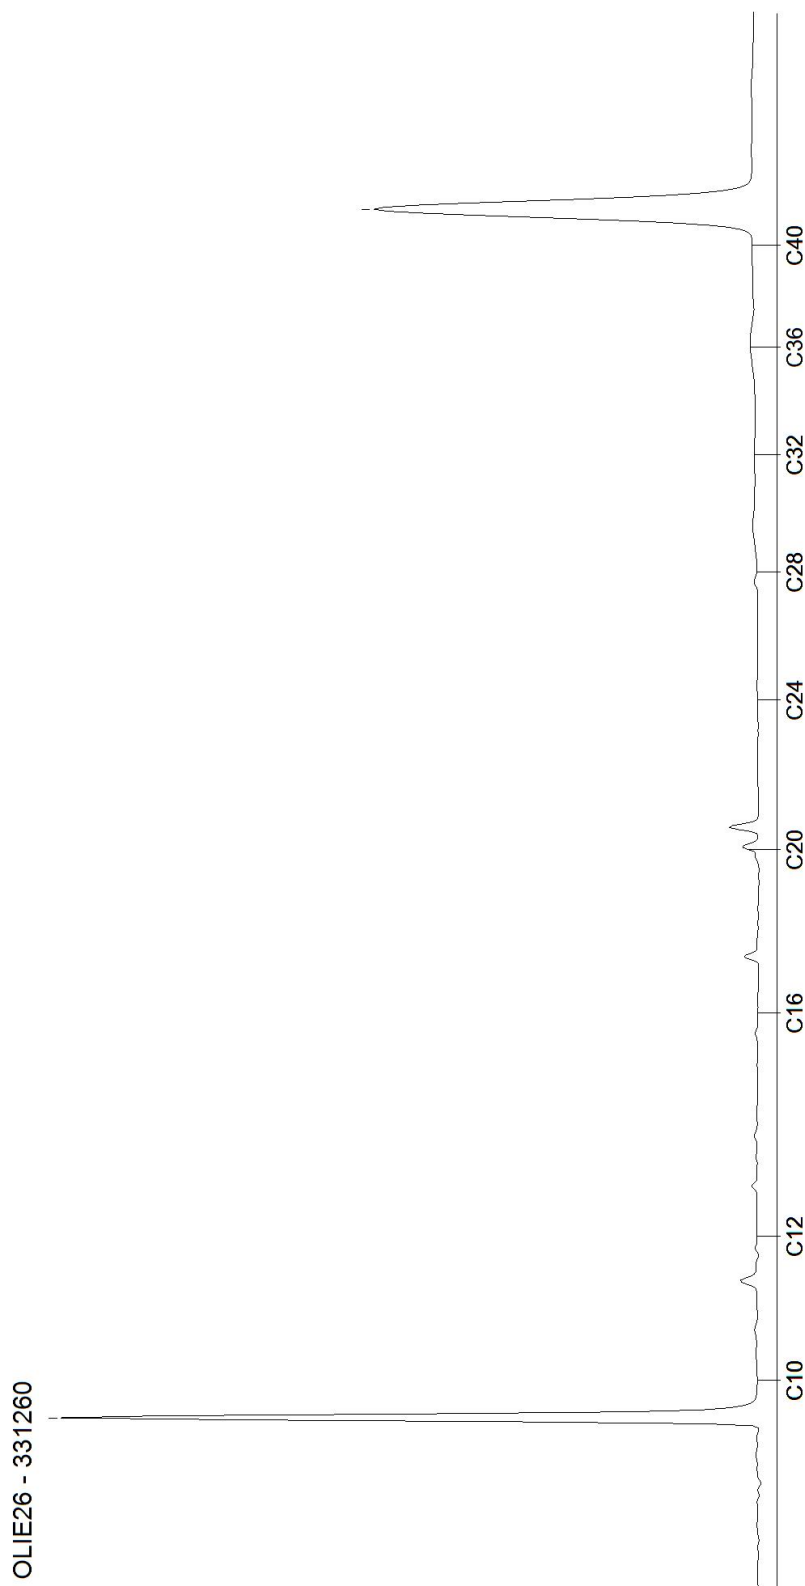
**Monster beschrijving: PB1 WM1**

CHROMATOGRAM for Order No. 1010620, Analysis No. 331260, created at 29.01.2021 07:25:17
