## **Aanvullend Verkennend Bodemonderzoek**

Project: 2021-081

Locatie: Ensinkweg 4 te Haaksbergen

Datum: 9 juli 2021

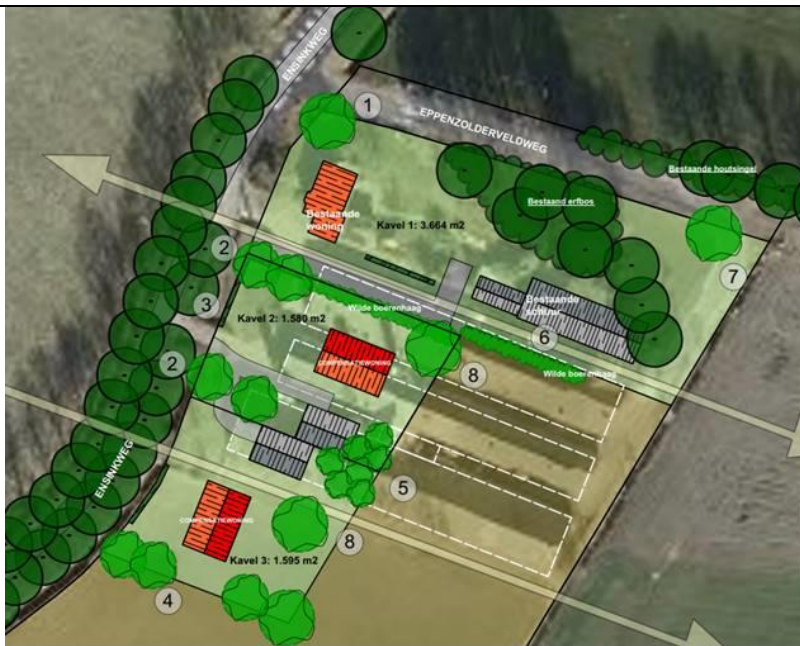
Figuur 1: Inrichtingsplan Ensinkweg 4 te Haaksbergen

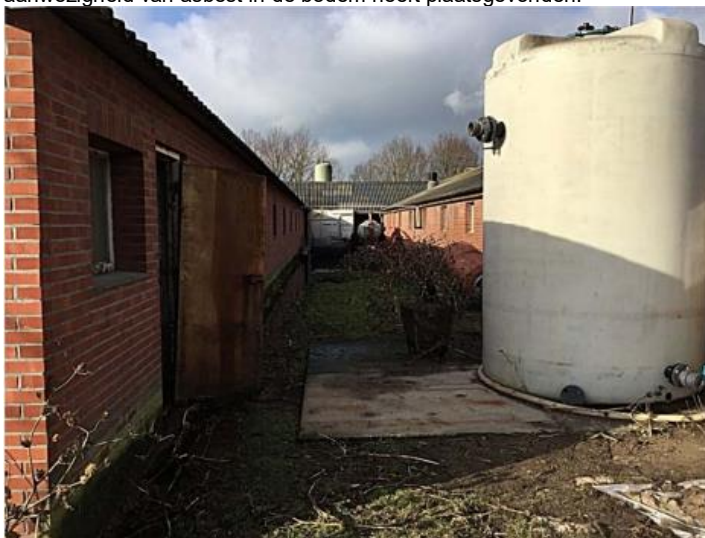
Uit de in de rapportage opgenomen foto's blijken verder op het erf meer(dere) danwel langere druppelwaterzones aanwezig te zijn waar geen onderzoek naar de aanwezigheid van asbest in de bodem heeft plaatsgevonden.

*Figuur 2: Foto vanaf opslag spuiwater richting luchtwasser met links onverharde druppelzone die niet is onderzocht.*

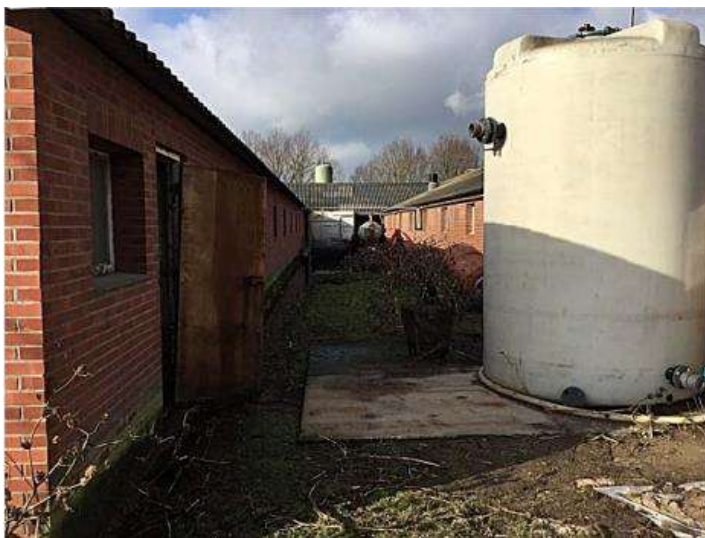
In het vooronderzoek naar asbest wordt aangegeven dat de schuren zijn voorzien van asbesthoudende dakbedekking. In de beoordeling van het voorgaande verkennend bodemonderzoek is aangegeven dat er geen onderzoek heeft plaatsgevonden ter plaatse van de druppelwaterzone van de werktuigenberging en dat uit foto's blijkt dat op de locatie mogelijk meer dan wel langere druppelwaterzones aanwezig die mogelijk onvoldoende zijn onderzocht.

*Figuur 1: Foto uit verkennend bodemonderzoek. Kijkpunt vanaf opslag spuiwater richting luchtwater met links onverharde druppelzone van zuidelijke stal die niet is onderzocht.*

Tijdens het aanvullend onderzoek is de druppelzone van de werktuigenberging onderzocht op asbest. Er heeft geen onderzoek plaatsgevonden ter plaatse van op foto's zichtbare onverharde druppelwaterzones (ten noorden van zuidelijke stal) en/of andere druppelwaterzones die mogelijk aanwezig zijn. Uit luchtfoto's en Cyclomedia worden meerdere, nog niet onderzochte onverharde druppelzones vermoed, bijvoorbeeld ten zuiden van de zuidelijke stal.

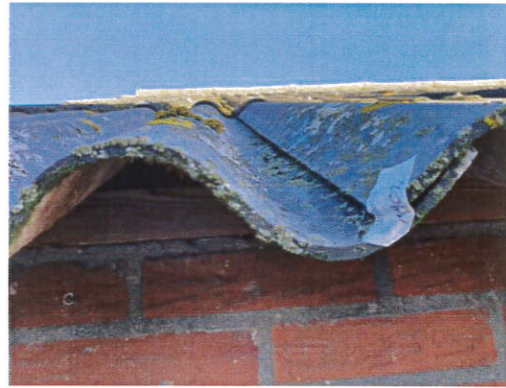
monsternamepunt MM01

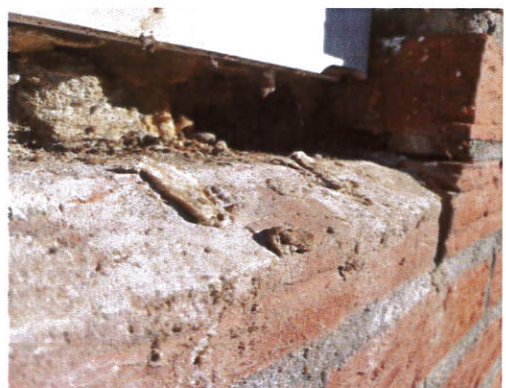
destructief onderzoek spouwmuren
