RAPPORT VERKENNEND BODEMONDERZOEK
conform NEN 5740
Ommerkanaal 17 - Dedemsvaart

Locatie:
Ommerkanaal 17
7701 RC Dedemsvaart

Mei 2010

Projectcode: 10015410

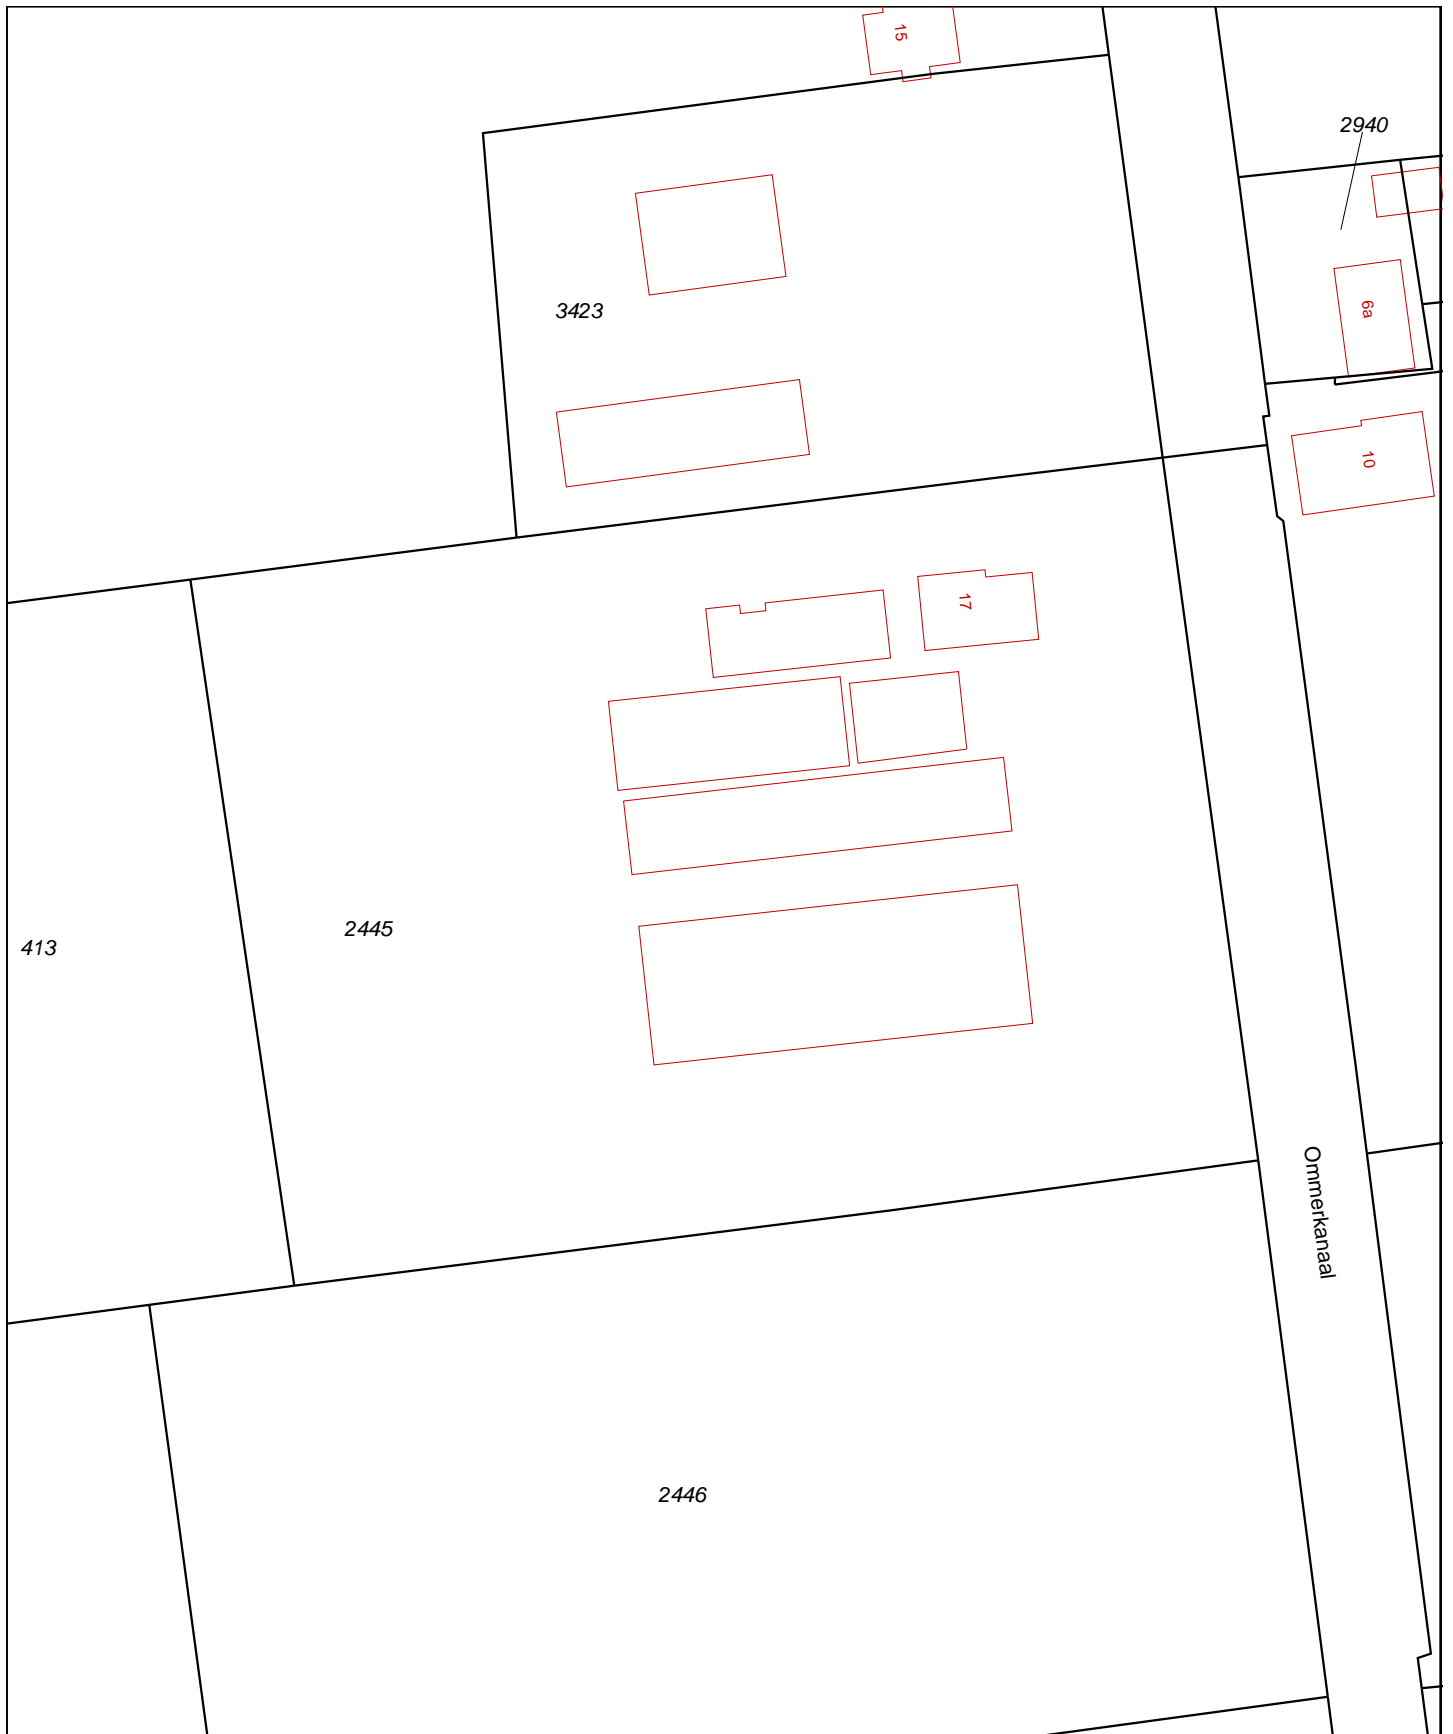
Deze kaart is noordgericht		Schaal 1:1000		 
12345	Perceelnummer	Kadastrale gemeente	AVEREEST	
25	Huisnummer	Sectie	I	
—	Kadastrale grens	Perceel	2445	
—	Voorlopige grens			
—	Bebouwing			
—	Overige topografie			
<p>Voor een eensluitend uittreksel, ZWOLLE, 29 maart 2010 De bewaarder van het kadaster en de openbare registers</p> <p>Aan dit uittreksel kunnen geen betrouwbare maten worden ontleend. De Dienst voor het kadaster en de openbare registers behoudt zich de intellectuele eigendomsrechten voor, waaronder het auteursrecht en het databankenrecht.</p>

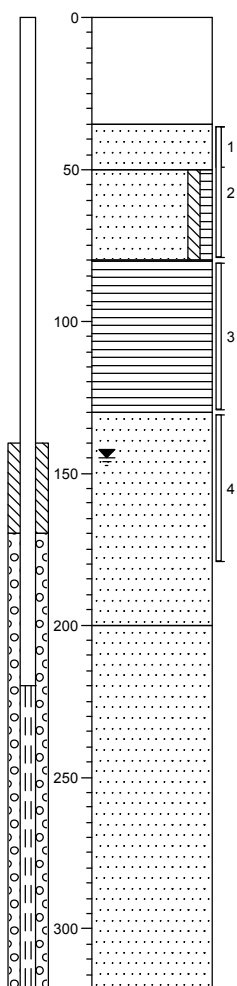
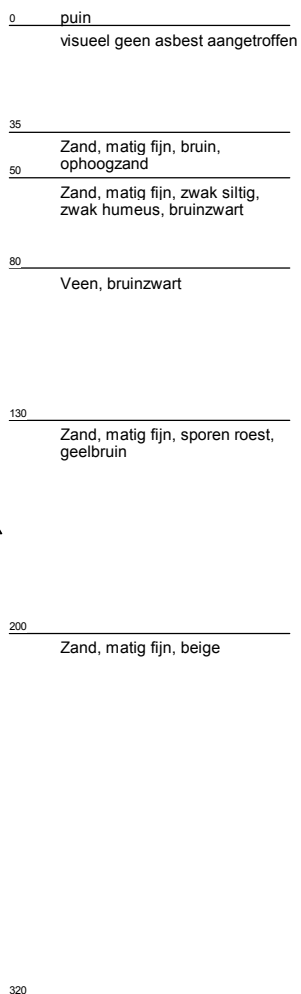
Boring: 1

Boring 1 is doorgezet tot circa 3.2 m-mv. Wanneer het grondwater werd bereikt, werd een zuigerboor gebruikt om een PVC-peilbuis te kunnen plaatsen. Een peilbuis bestaat uit een filter met een lengte van 1.0 meter, gekoppeld aan een blinde stijgbuis. Ter hoogte van het filter, met een diameter van 28 x 32 mm, is filtergrind in het boorgat gestort. Rondom het filter is een filterkous aangebracht. Er is bentoniet in het boorgat gestort om directe indringing van hemelwater in het filter tegen te gaan.

De rest van het boorgat is opgevuld met het oorspronkelijke bodemmateriaal. Vervolgens is uit de peilbuis drie keer de natte boorgatinhoud opgepompt.

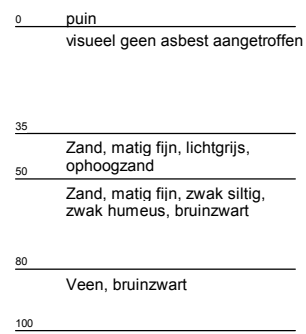
Boring: 4

De bodemopbouw ter plaatse van de onderzoekslocatie is globaal als volgt: tot 3.2 meter min maaiveld (m-mv) is matig fijn zand en veen aangetroffen. In de ondergrond zijn roest- en/of oerhoudende lagen aangetroffen. Er zijn geen bodemvreemde materialen waargenomen, die mogelijk duiden op de aanwezigheid van een bodemverontreiniging, met uitzondering van de puinverharding ter plekke van boringen 1 en 4. In verband met de grondwaterstand zijn grondmonsters genomen tot maximaal 1.7 meter diepte. Door de veldwerker zijn zintuiglijk geen asbestverdachte materialen waargenomen.
