Milieutechniek Rouwmaat  
Groenlo bv

## Verkennd bodemonderzoek Collendoornerdijk 10 te Collendoorn

**Rapportnummer** : **MT.14238**

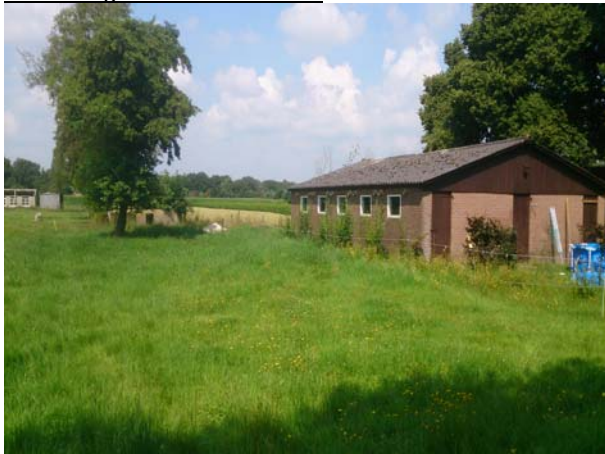
#### Afbeelding onderzoekslocatie:

De locatie is gelegen in het buitengebied van de gemeente Hardenberg. De onderzoekslocatie is gelegen ten zuidwesten van de bestaande woning. Op een deel van de onderzoekslocatie is een varkensschuur aanwezig, de schuur wordt niet meer als zodanig gebruikt. De rest van de onderzoekslocatie is in gebruik als weiland.

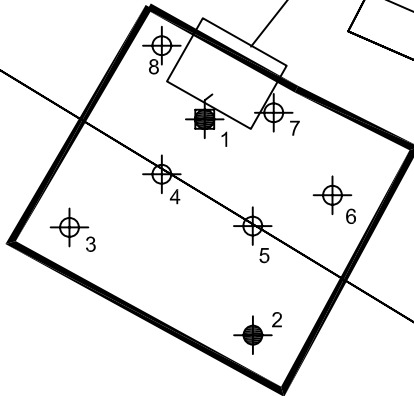
Op de tekening in bijlage 1c staan de diverse boringen weergegeven. De boorbeschrijvingen staan beschreven in bijlage 2.
