ROUWMAAT
groep

Verkennd bodemonderzoek Veenlandweg 5 te Brucht

Rapportnummer : MT.14312-2

Groenlo, 04 februari 2015

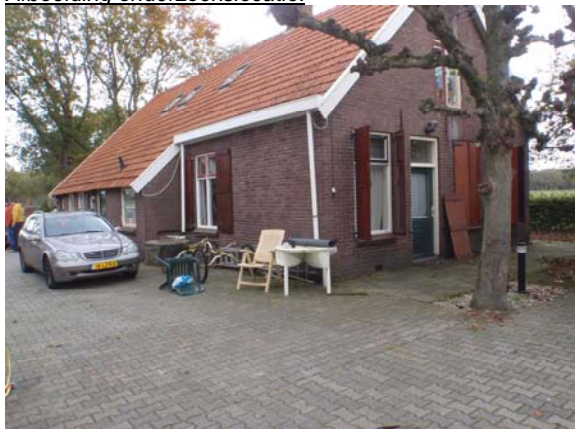
Afbeelding onderzoekslocatie:

De onderzoekslocatie is gelegen in het buitengebied van de gemeente Hardenberg. Op de locatie is een zorgboerderij gevestigd. Op de locatie is de boerderij met een aantal bijgebouwen aanwezig. Aan de zuidzijde van de locatie staat een schuur met een sterk verweerd asbestverdacht dak. In de schuur is een smeerput aanwezig.

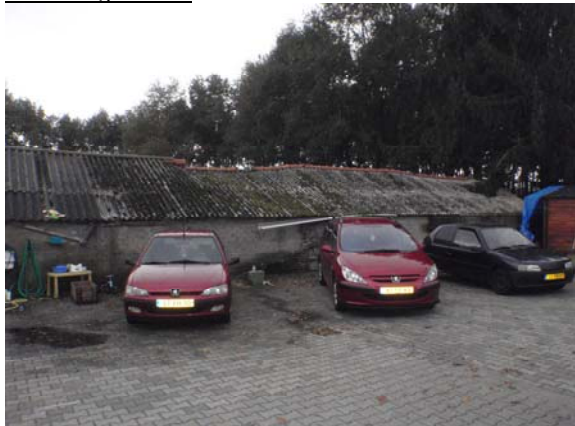
Afbeelding schuur:

Op de schuur aanwezig welke asbest verdachte golfplaten hebben. In onderhavig onderzoek is geen volledig asbestonderzoek conform de NEN 5707 opgenomen. Tevens is het terrein voor het grootste gedeelte bebouwd en verhard.

Teneinde een uitspraak te kunnen doen over de concentratie aan asbest kan een asbestonderzoek uitgevoerd worden conform de NEN 5707 (bodem) en/of NEN 5897 (granulaten). Asbest is in dit onderzoek verder niet specifiek beschouwd.

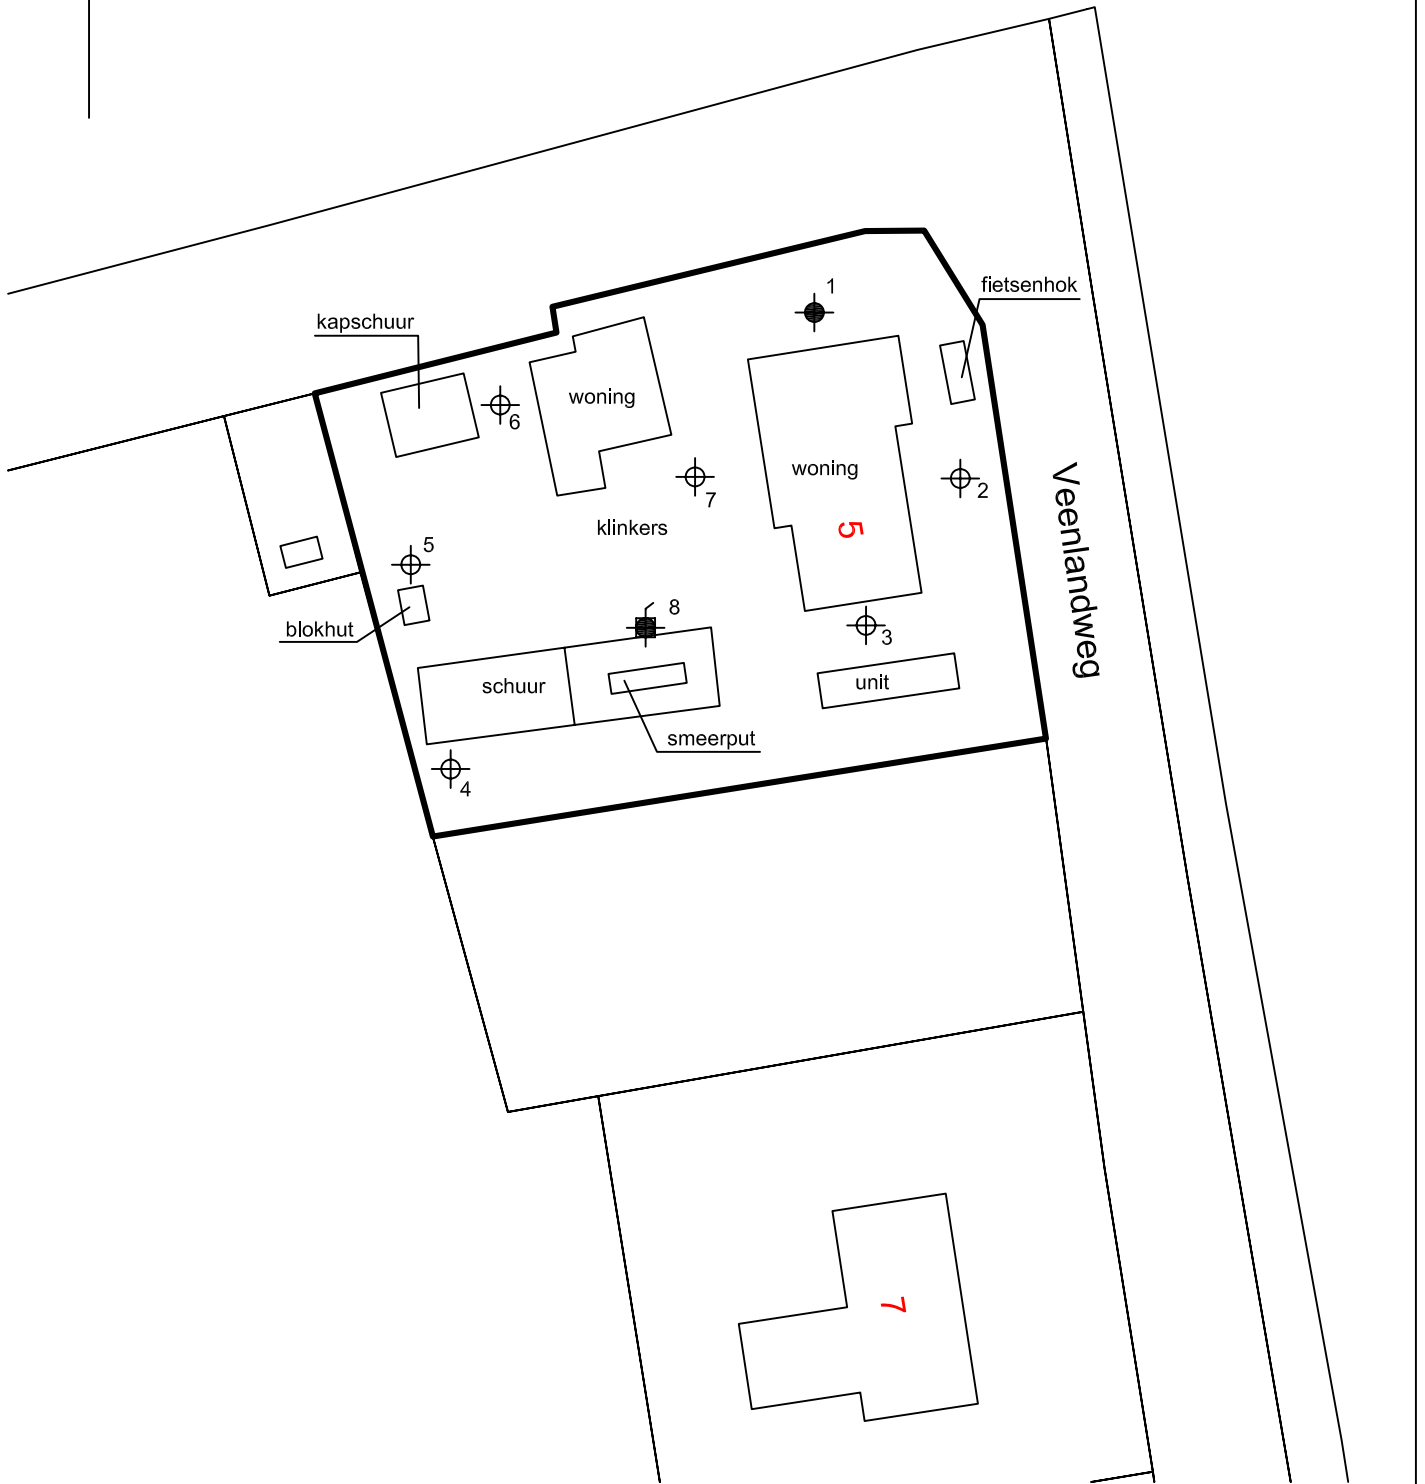
SITUATIETEKENING MET MONSTERNAMEPUNTEN

Aantal boringen (excl. peilbuizen)	Aantal peilbuizen
6 boringen (2, 3, 4, 5, 6, 7) tot ± 50 cm-mv	1 peilbuis (8) filterstelling 200-300 cm-mv
1 boring (1) tot ± 200 cm-mv

Op de tekening in bijlage 1c staan de diverse boringen weergegeven. De boorbeschrijvingen staan beschreven in bijlage 2.

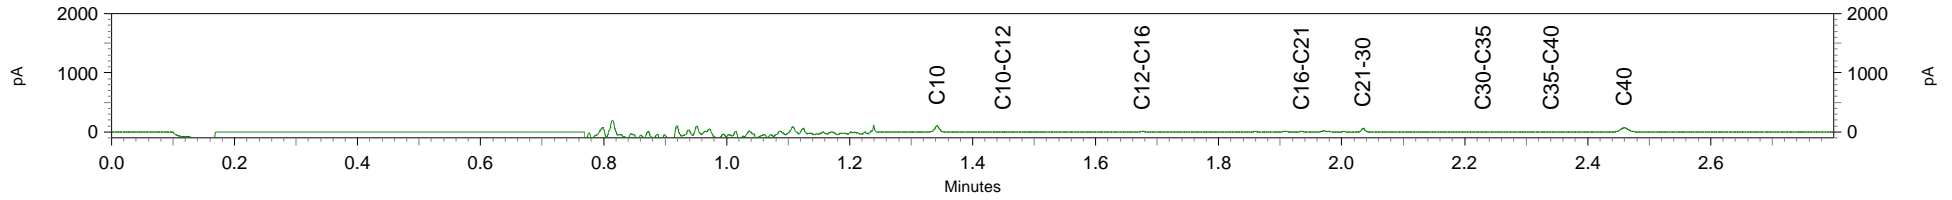
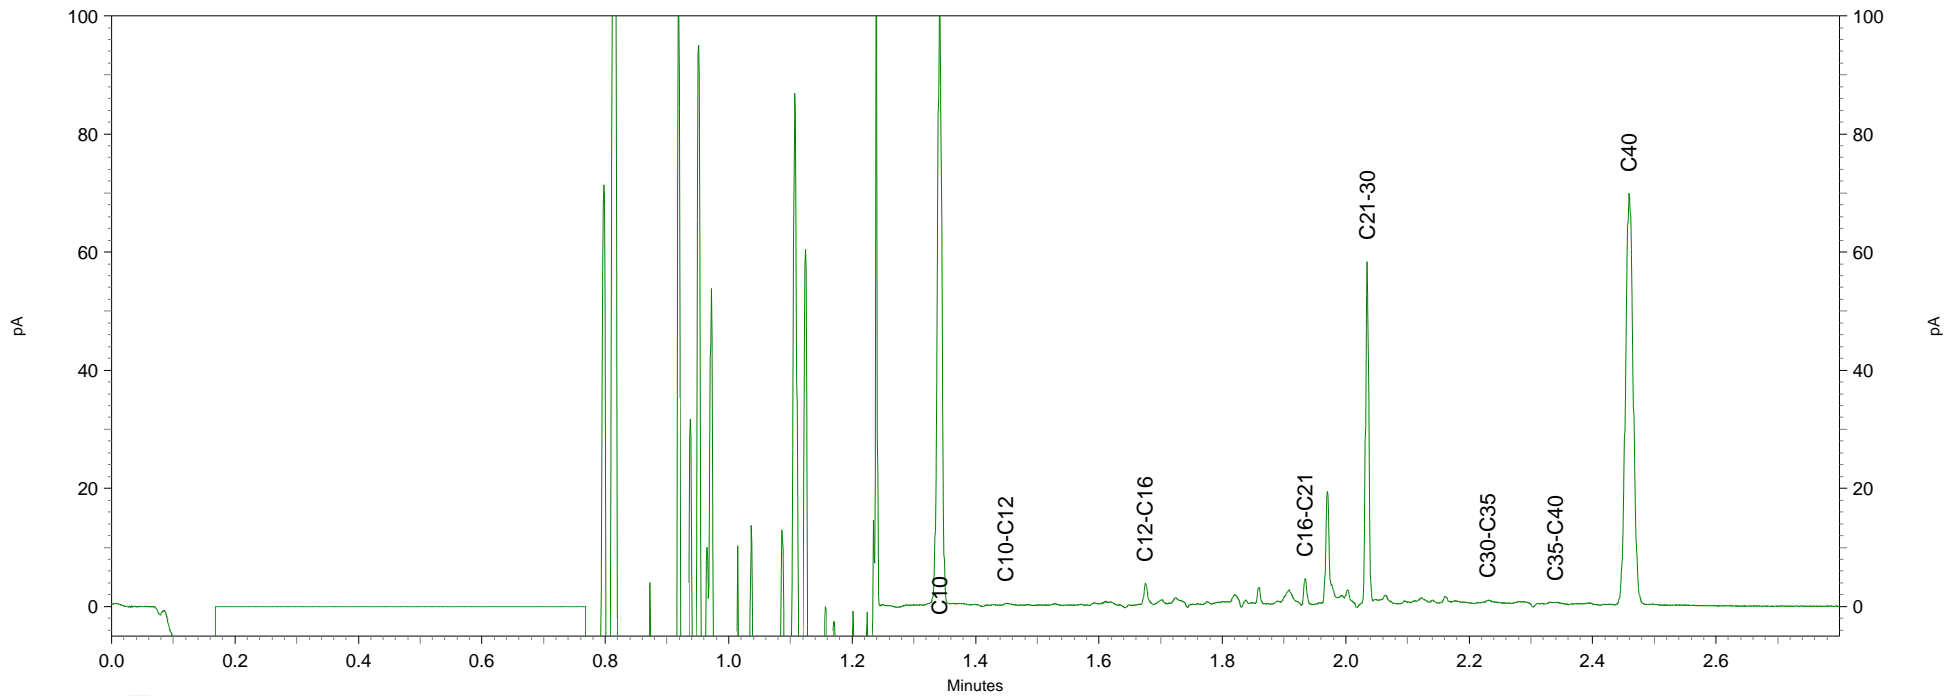
Chromatogram TPH/ Mineral Oil

Sample ID.: 8329946 I2, onv. 31F 3-11
Certificate no.: 2014125662
Sample description.: 8

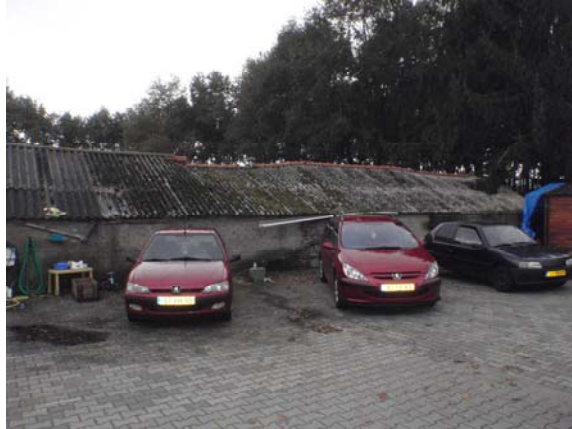
Afbeelding 4: schuur met asbest dak

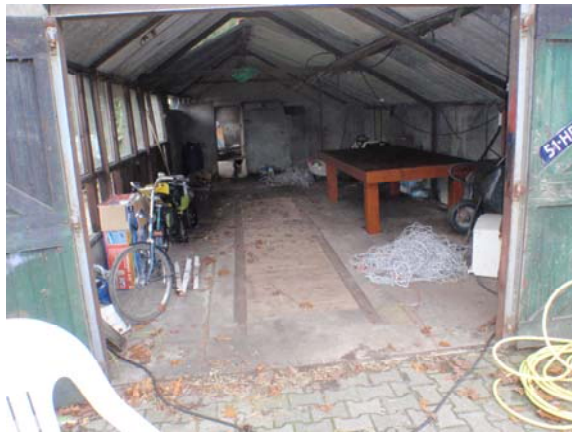
Op basis van het vooronderzoek dient de schuur met de smeerput als verdachte deellocatie te worden gezien. Aangezien er een betonvloer aanwezig is er niet t.p.v. de put geboord en is deze deellocatie niet separaat onderzocht. Met het plaatsen van de peilbuis is wel rekening gehouden met de aanwezigheid van de smeerput.

Afbeelding 5: smeerput
