Milieutechniek Rouwmaat

Verkennd bodemonderzoek Radewijkerweg 22 te Radewijk

Rapportnummer : **MT.15223**

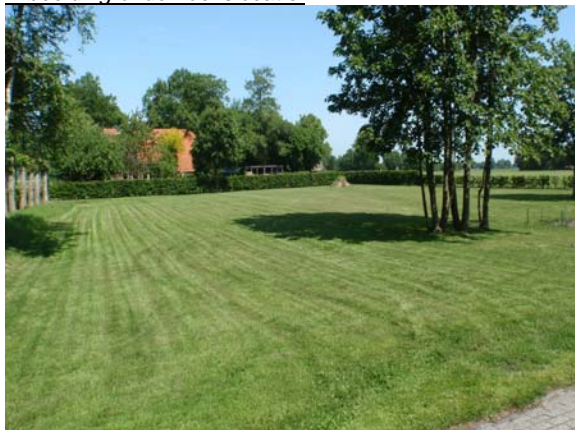
Afbeelding onderzoekslocatie:

De onderzoekslocatie is gelegen in het buitengebied van Radewijk. De locatie is momenteel in gebruik als weiland.

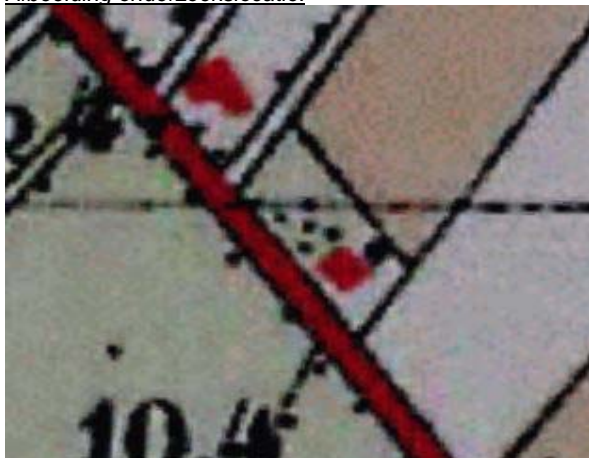
Afbeelding onderzoekslocatie:

Uit historisch kaartmateriaal daterend van 1850-1949 blijkt dat de onderzoekslocatie nimmer bebouwd is geweest en voor zover bekend altijd een agrarische bestemming heeft gehad. Wel is er reeds bebouwing te zien ten zuiden van de onderzoekslocatie. Uit gegevens van de gemeente Hardenberg blijkt dat ten zuiden van de onderzoekslocatie een voormalig benzinstation heeft gezeten.

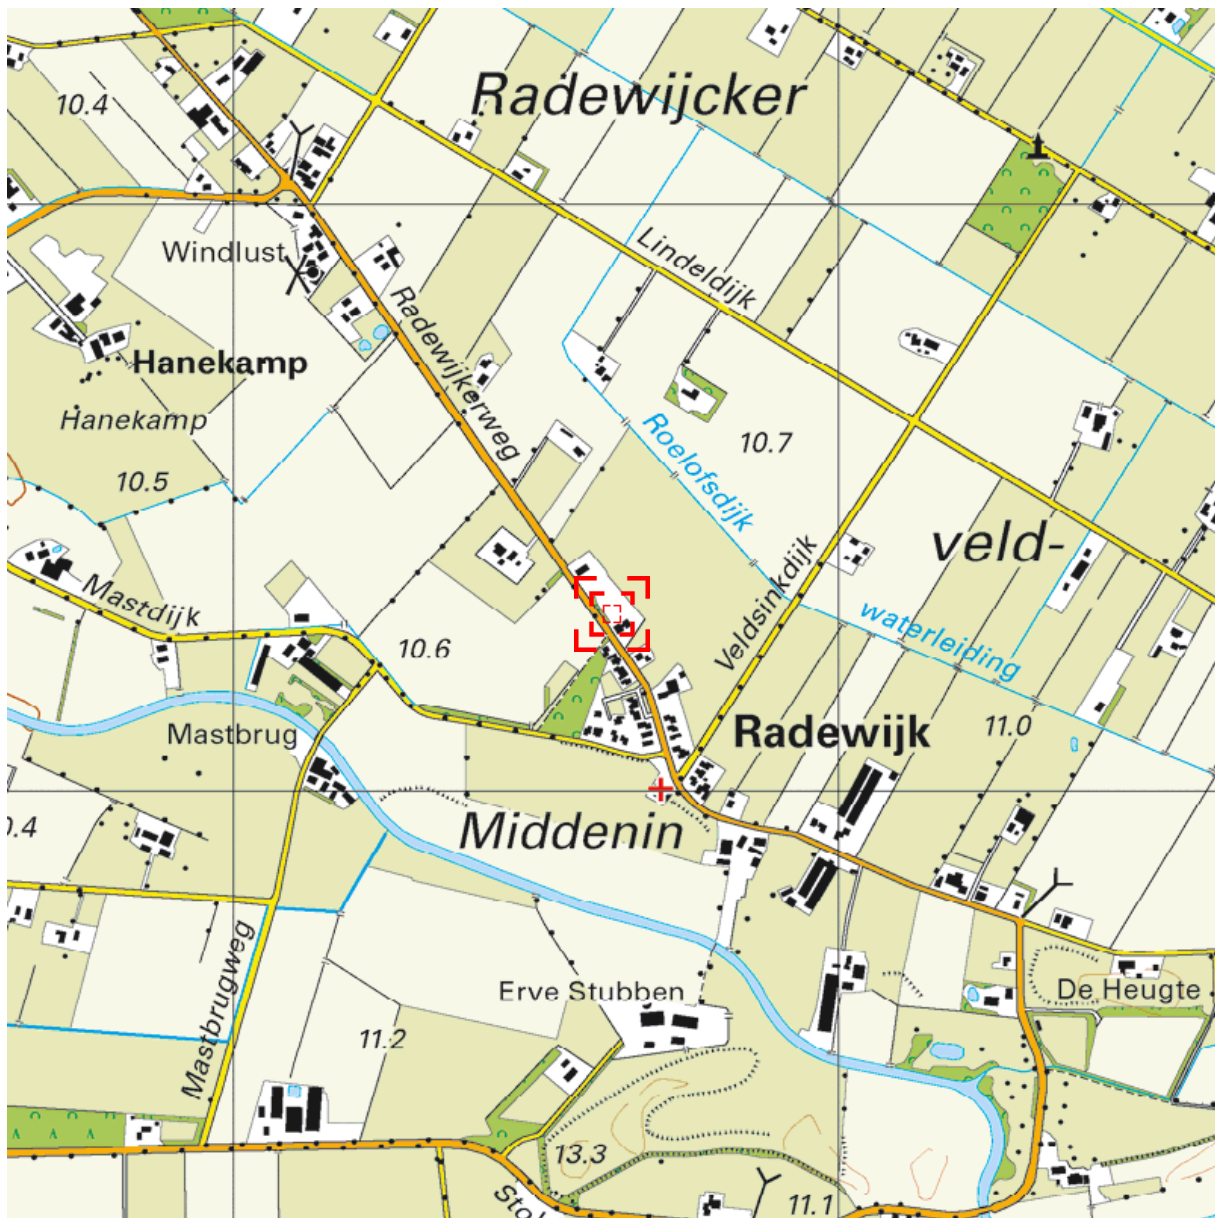
TOPOGRAFISCHE KAART

Deze kaart is noordgericht.

Schaal 1: 12500

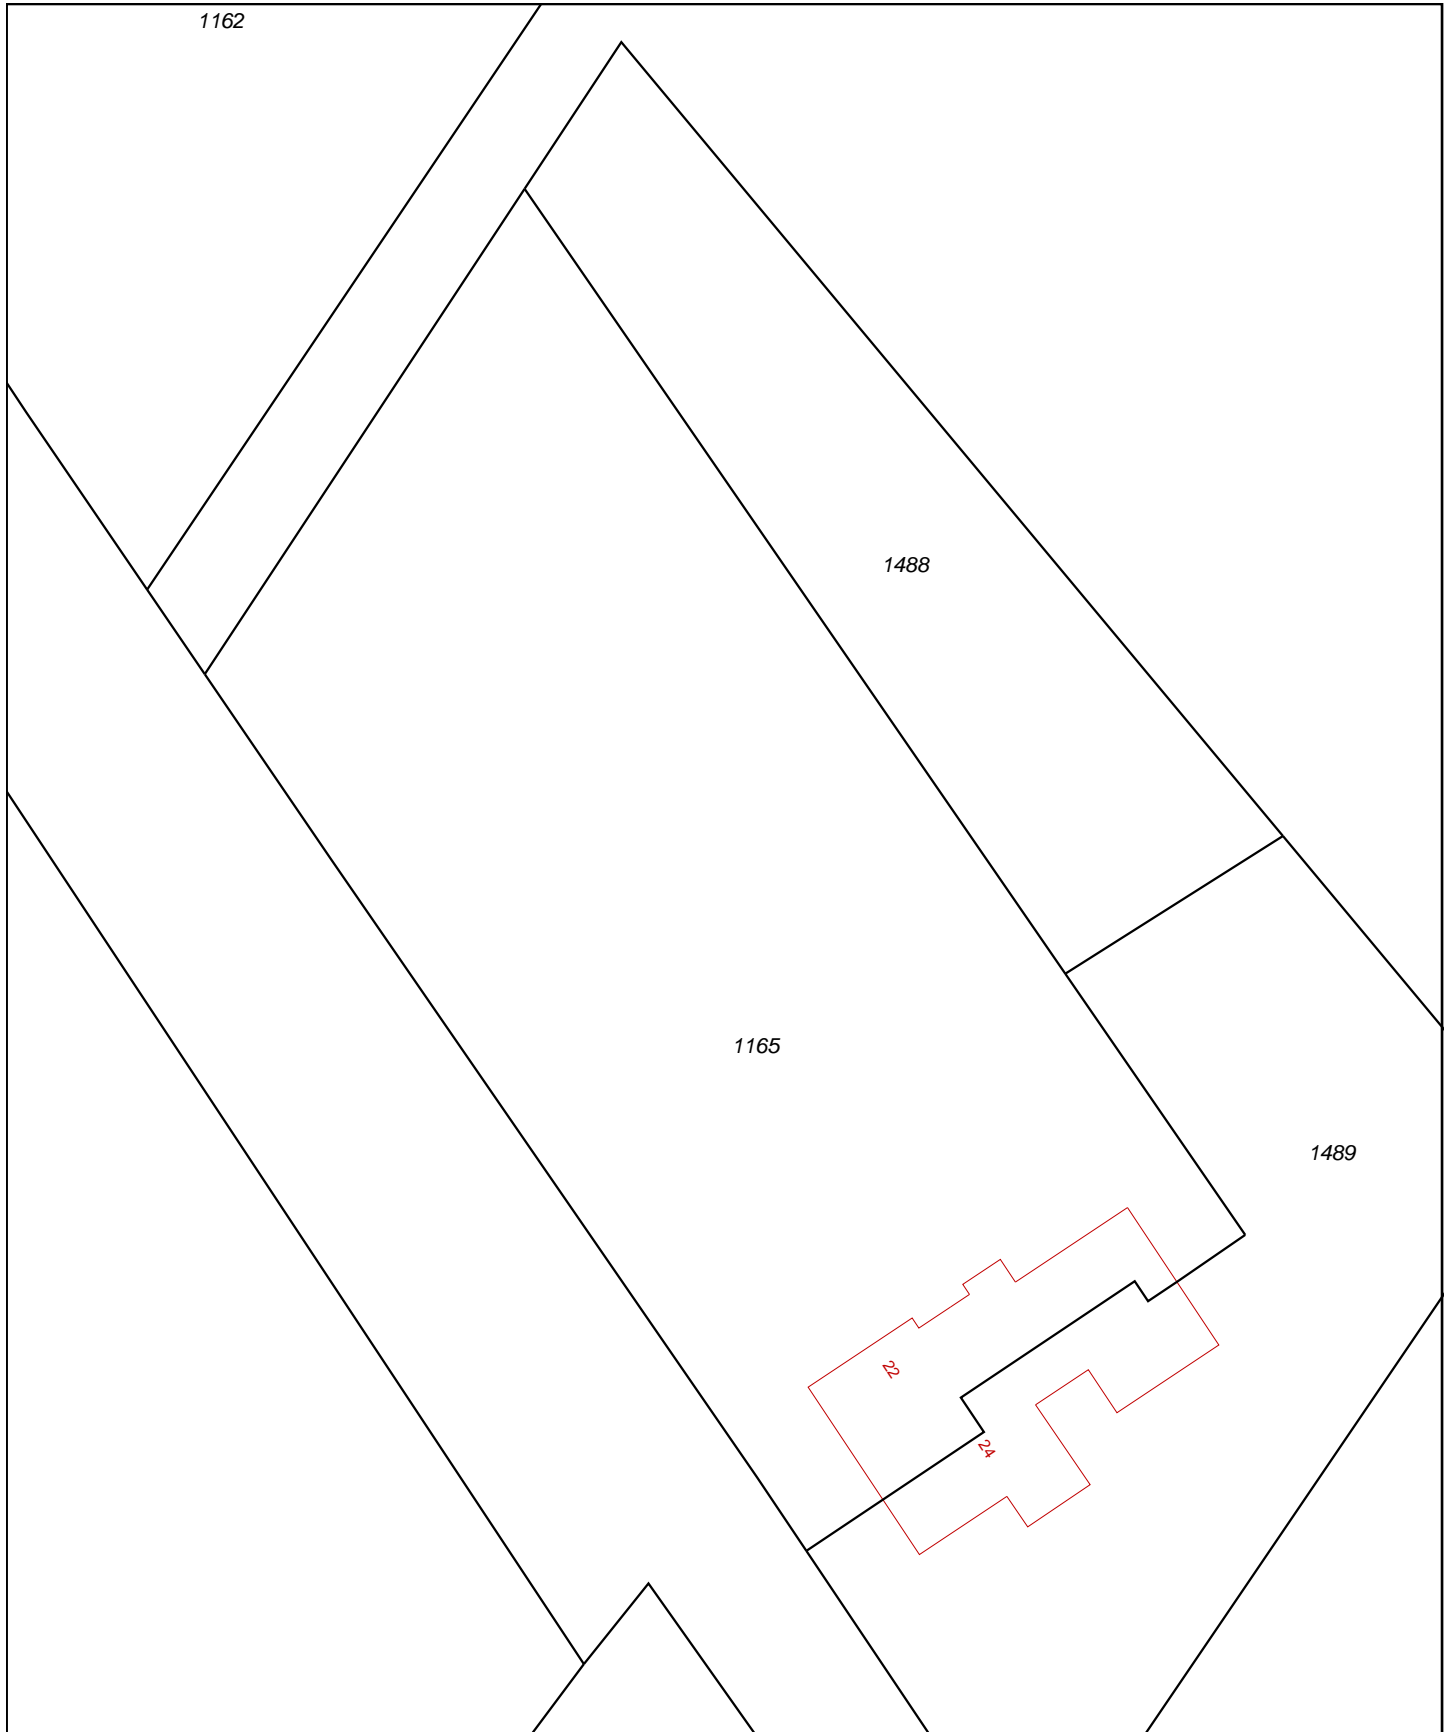
KADASTRALE KAART MET GEGEVENS

- 12345 Deze kaart is noordgericht
- Perceelnummer
- 25 Huisnummer
- Vastgestelde kadastrale grens
- Voorlopige kadastrale grens
- Administratieve kadastrale grens
- Bebouwing
- Overige topografie

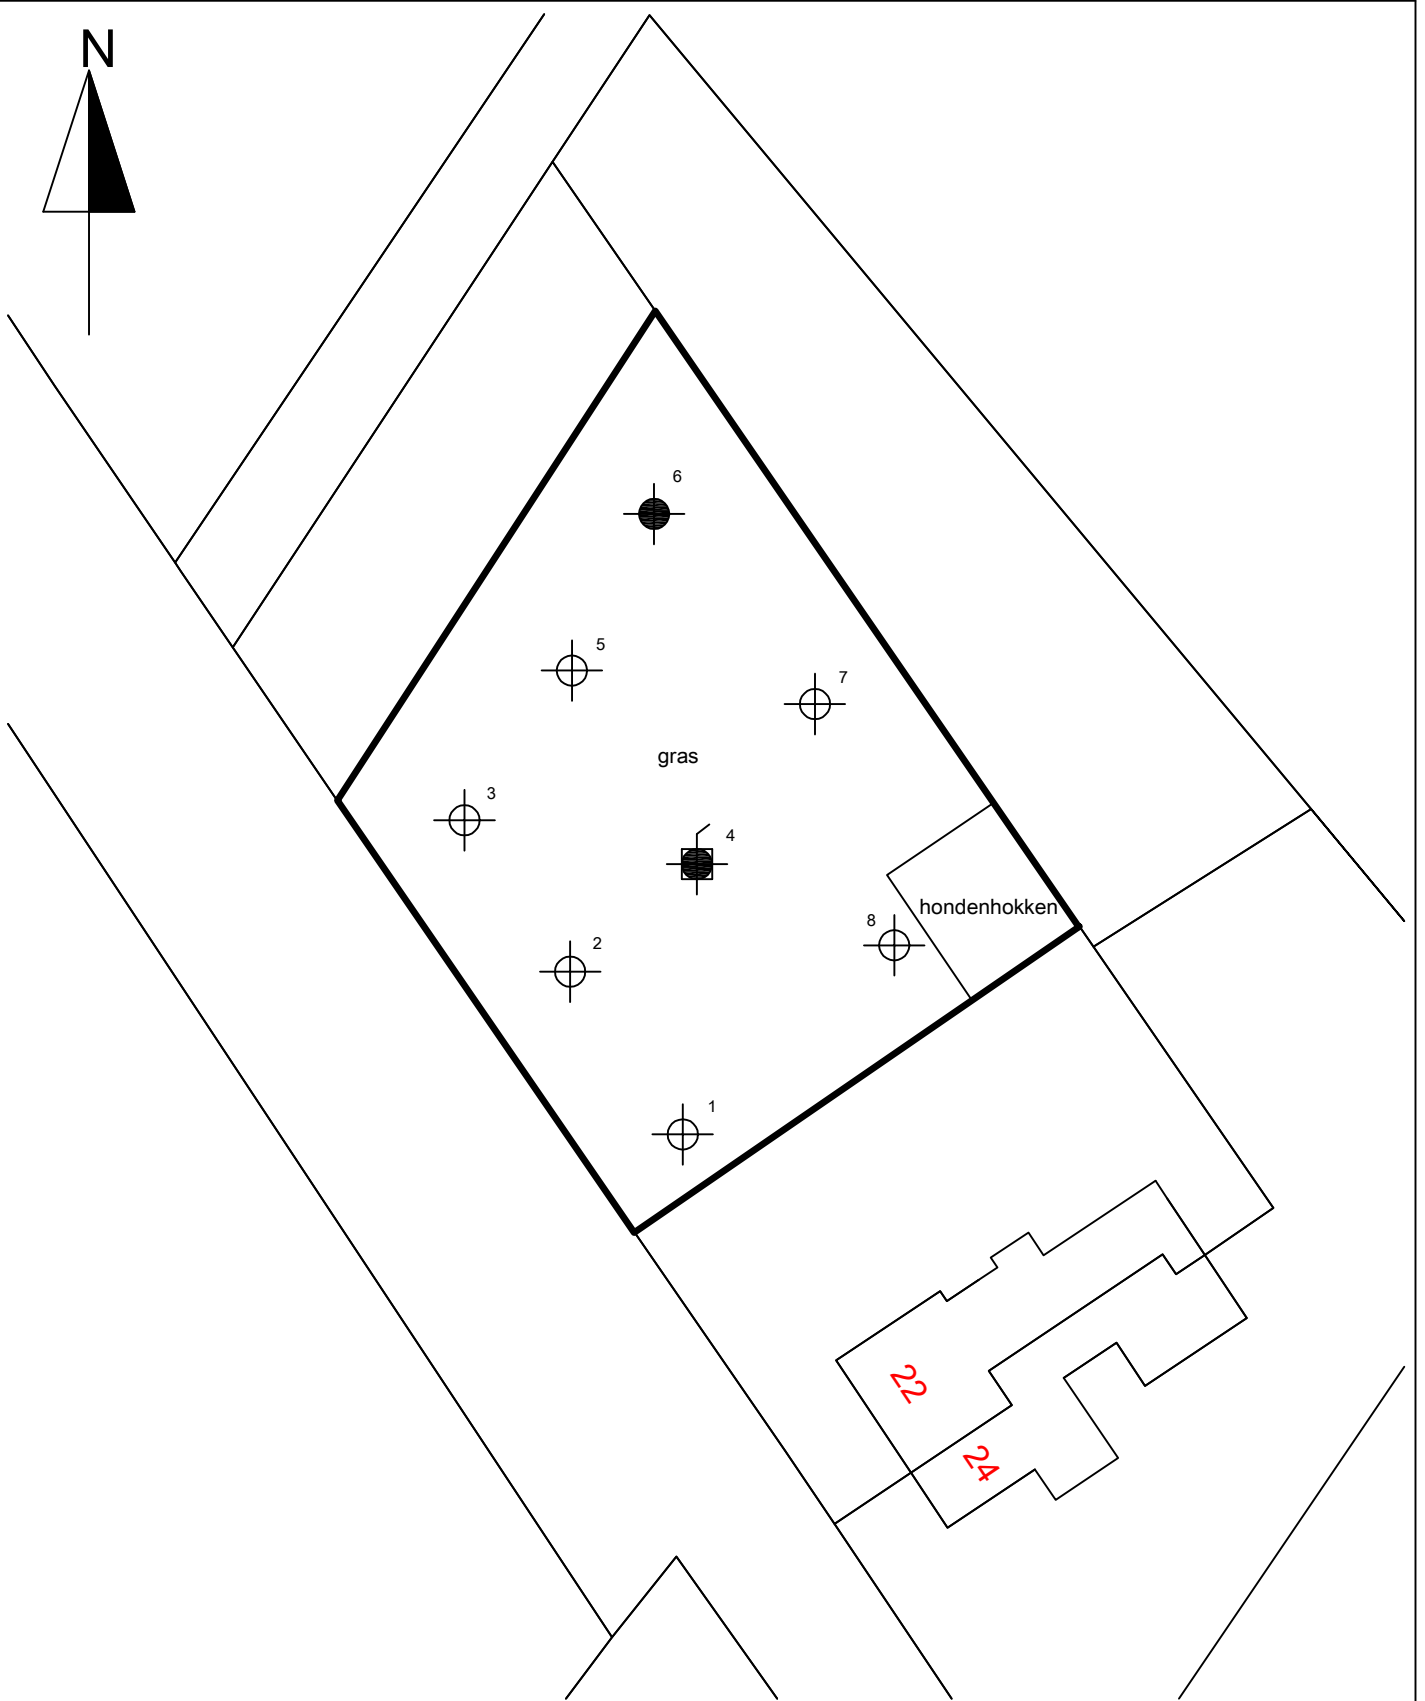
SITUATIETEKENING MET MONSTERNAMEPUNTEN

Op de tekening in bijlage 1c staan de diverse boringen weergegeven. De boorbeschrijvingen staan beschreven in bijlage 2.
