# Onderzoek naar de functie van een gebouw voor vleermuizen Kanaalweg Oost 63 in Bergentheim

In het kader van de Flora- & Faunawet

Projectnummer en versie: 702, versie 1.0		Status: concept
Projectleider: Ing. P. Leemreise	Veldmedewerker(s): Ing. P. Leemreise	Rapportdatum: 12 oktober 2015
Ligging projectgebied: Kanaalweg Oost 63 in Bergentheim

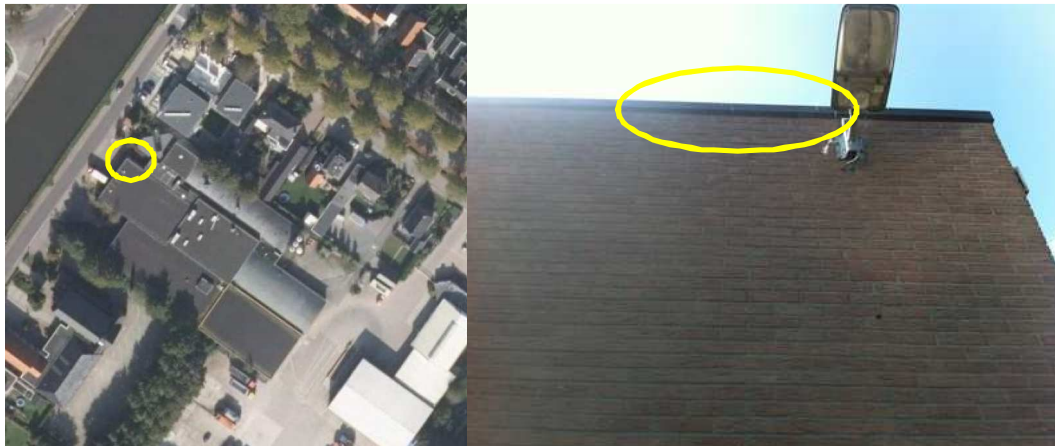
Enkele uitwerpselen zijn gevonden onder een daklijst van een fabriekshal aan de noordzijde van het gebouw. Er zijn geen aanwijzingen dat vleermuizen via de daklijst de spouwmuur kunnen bereiken. Een dergelijke verblijfplaats kan door één of enkele gewone dwerg- of ruige dwergvleermuizen benut worden als zomer- en mogelijk als paarverblijfplaats. De verblijfplaats wordt ongeschikt bevonden als verblijfplaats voor andere soorten en functies zoals kraamverblijf of winterverblijfplaats. Gelet op de

beperkte hoeveelheid uitwerpselen is het ook mogelijk dat een vleermuis tijdelijk het gebouw benut heeft als verblijfplaats en dat het niet om een vaste verblijfplaats gaat.

*Locatie van de verblijfplaats en detail van de invliegopening.*

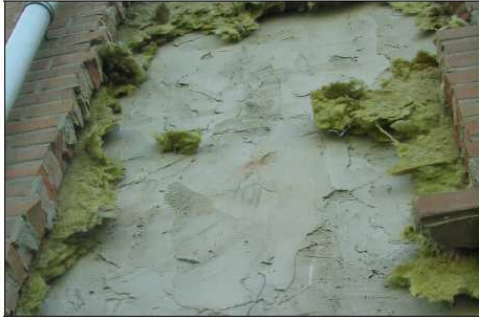
*Bij deze blootgelegde spouwmuur is een voor vleermuizen goed (ruw) afgewerkte muur te zien, maar door het contact met het isolatiemateriaal is deze ruimte zo goed als ongeschikt voor vleermuizen; door ruw plaatmateriaal tegen het isolatiemateriaal te bevestigen ontstaat een voor vleermuizen geschikte verblijfplaats.*
