Onderwerp: **verkennend milieukundig bodemonderzoek
volgens NEN-5740
Noord Stegeren nr. 52 te Dedemsvaart**

Projectnummer: **16-M7689**

Opdrachtgever: **BJZ.nu**

Datum: **27 juli 2016**

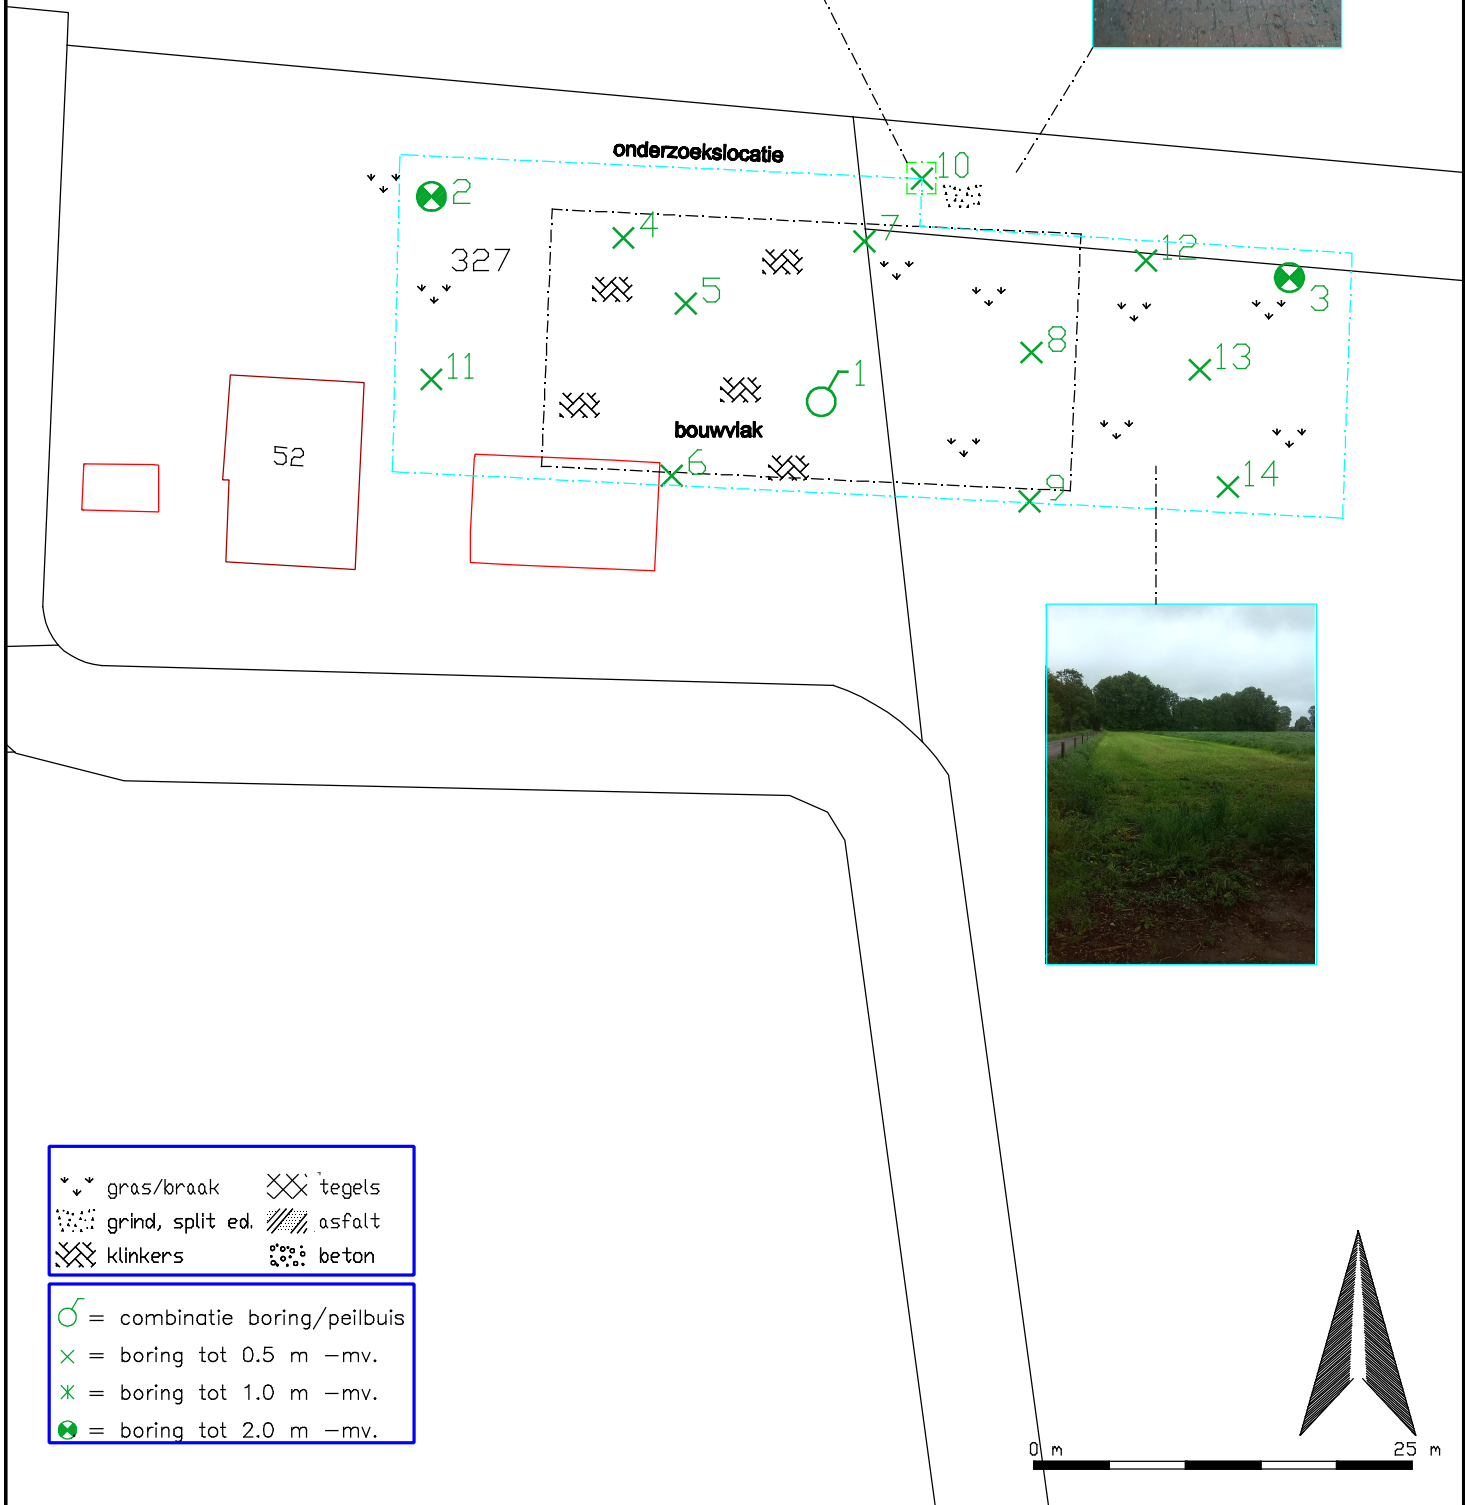
BIJLAGE 2 ONDERZOEKSLOCATIE

Het onderhavige onderzoek, het geografisch besluitvormingsgebied, betreft het terreindeel t.p.v. de geplande nieuw te bouwen woning (bouwblok) zoals weergegeven in bijlage 2.

De onderzoekslocatie, het beoogde bouwblok, heeft een oppervlakte van ca. 1.250 m² (zie bijlage 2).

Het onderzoeksprogramma is ruimtelijk weergegeven in bijlage 2. In deze bijlage zijn alle geplaatste boringen geprojecteerd.

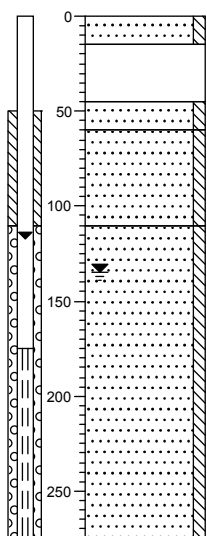
boring 1

0	klinker
-15	Zand, matig fijn, zwak siltig, neutraalgrijs, Edelmanboor
-45	puin, Edelmanboor
-60	Zand, matig fijn, zwak siltig, bruingrijs, Edelmanboor
-110	Zand, matig fijn, zwak siltig, geelgrijs, Edelmanboor
-275	Zand, matig fijn, zwak siltig, beigegrijs, Edelmanboor

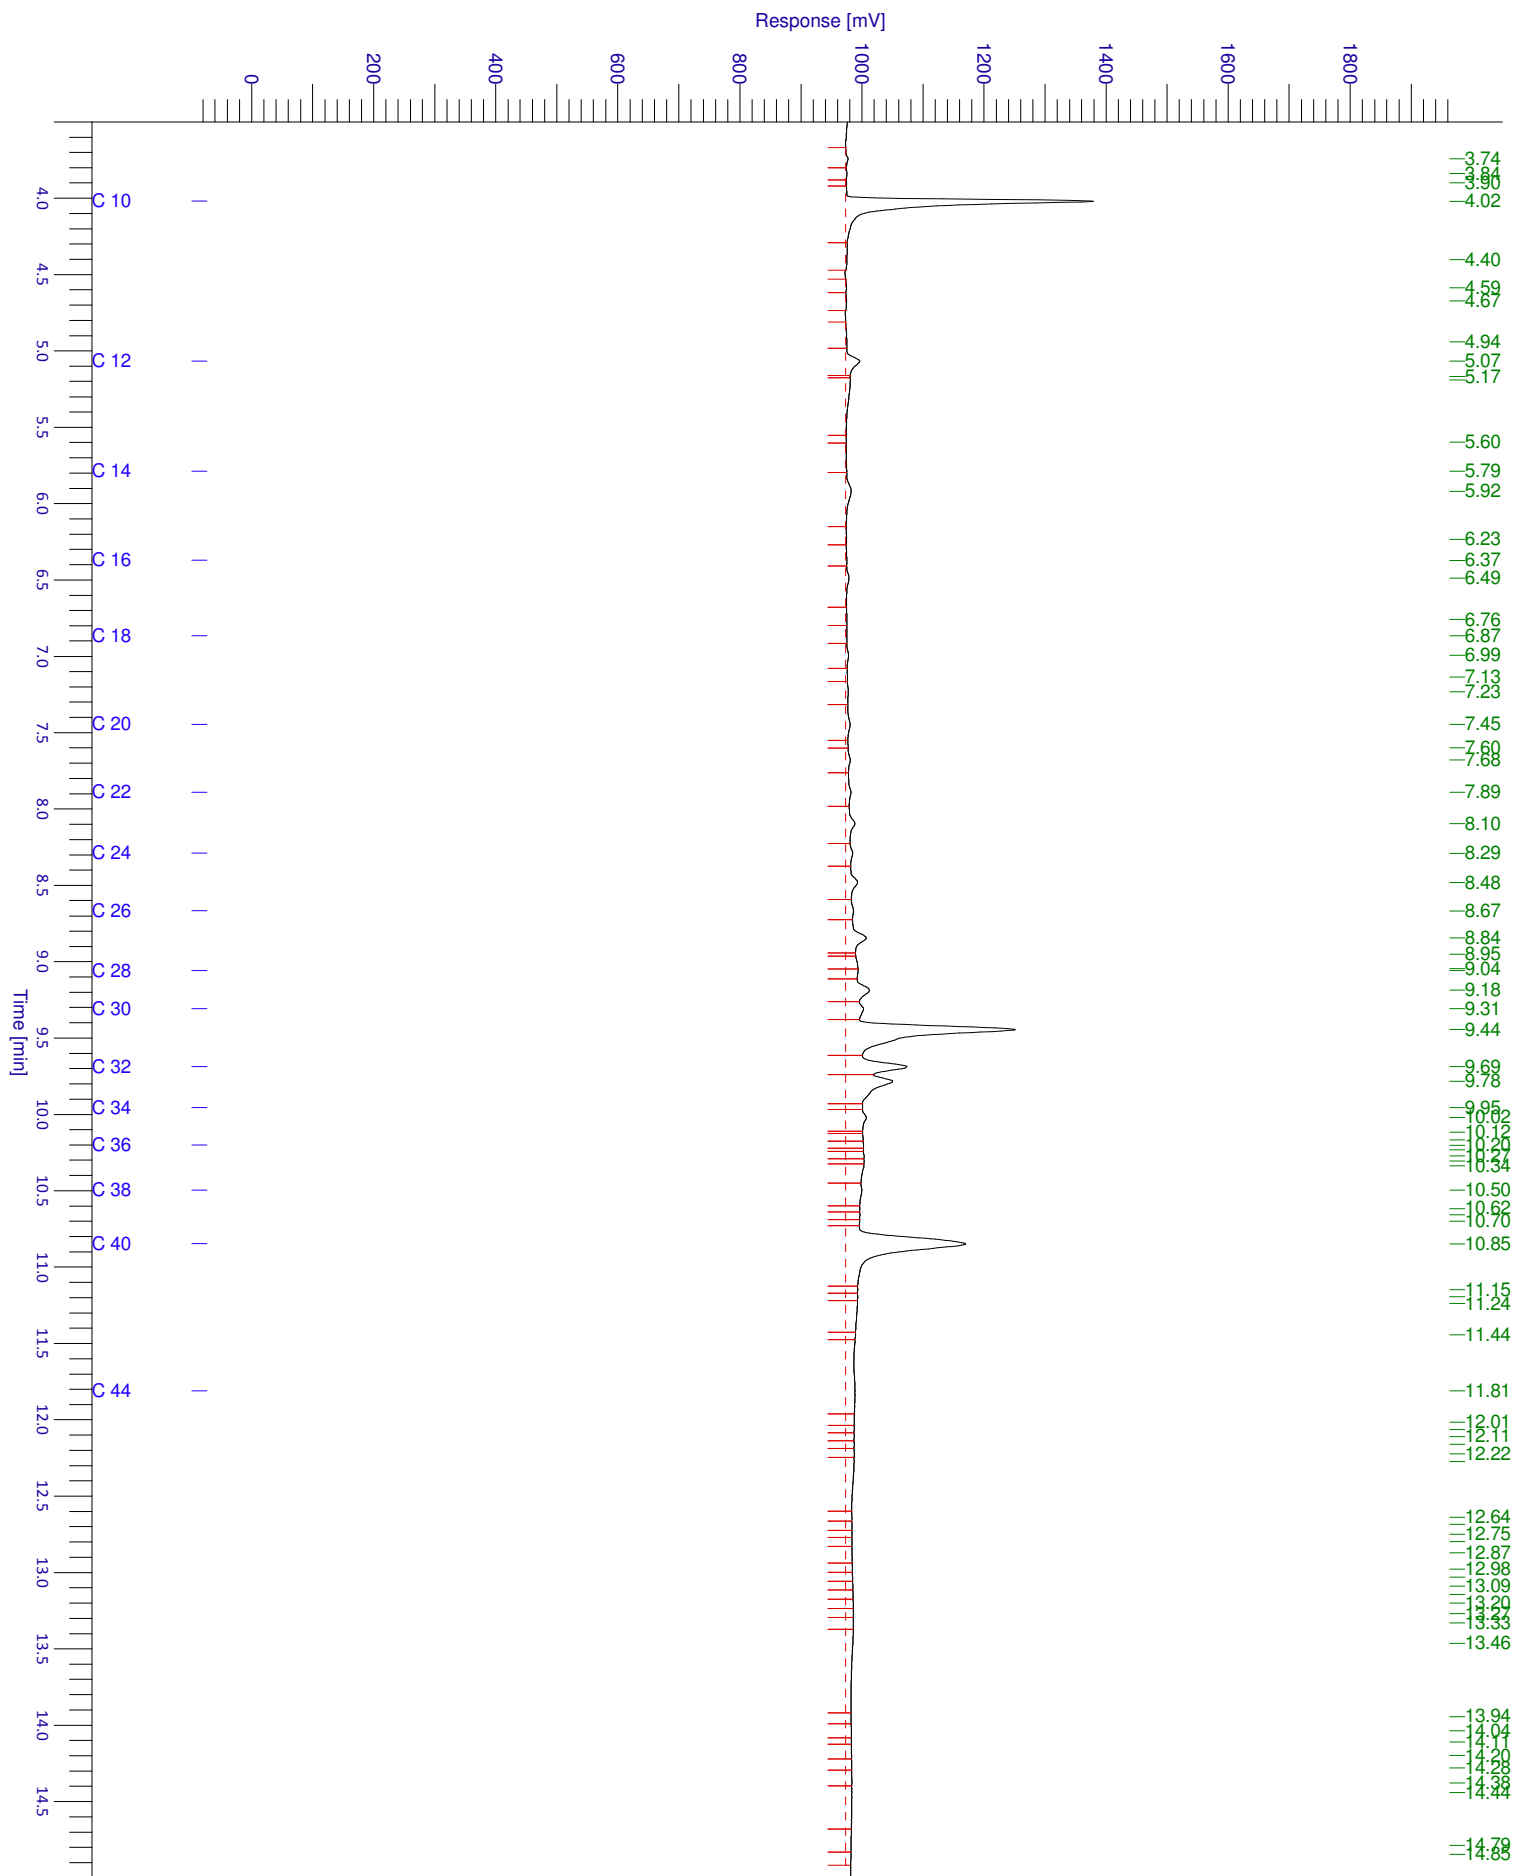
Chromatogram

Sample Name : 1659651001 Sample #: 001 Page 1 of 1
FileName : \\NLOT025\data\Glc\IS-GC34\2016-05\mo-34-0523-203-20160530-101017.raw
Date : 30-05-2016 10:10:22
Method : min olie pe Time of Injection: 27-05-2016 22:09:09
Start Time : 3.50 min End Time : 15.00 min Low Point : -98.15 mV High Point : 1962.95 mV
Scale Factor: 1.0 Plot Offset: -98.15 mV Plot Scale: 2061.1 mV

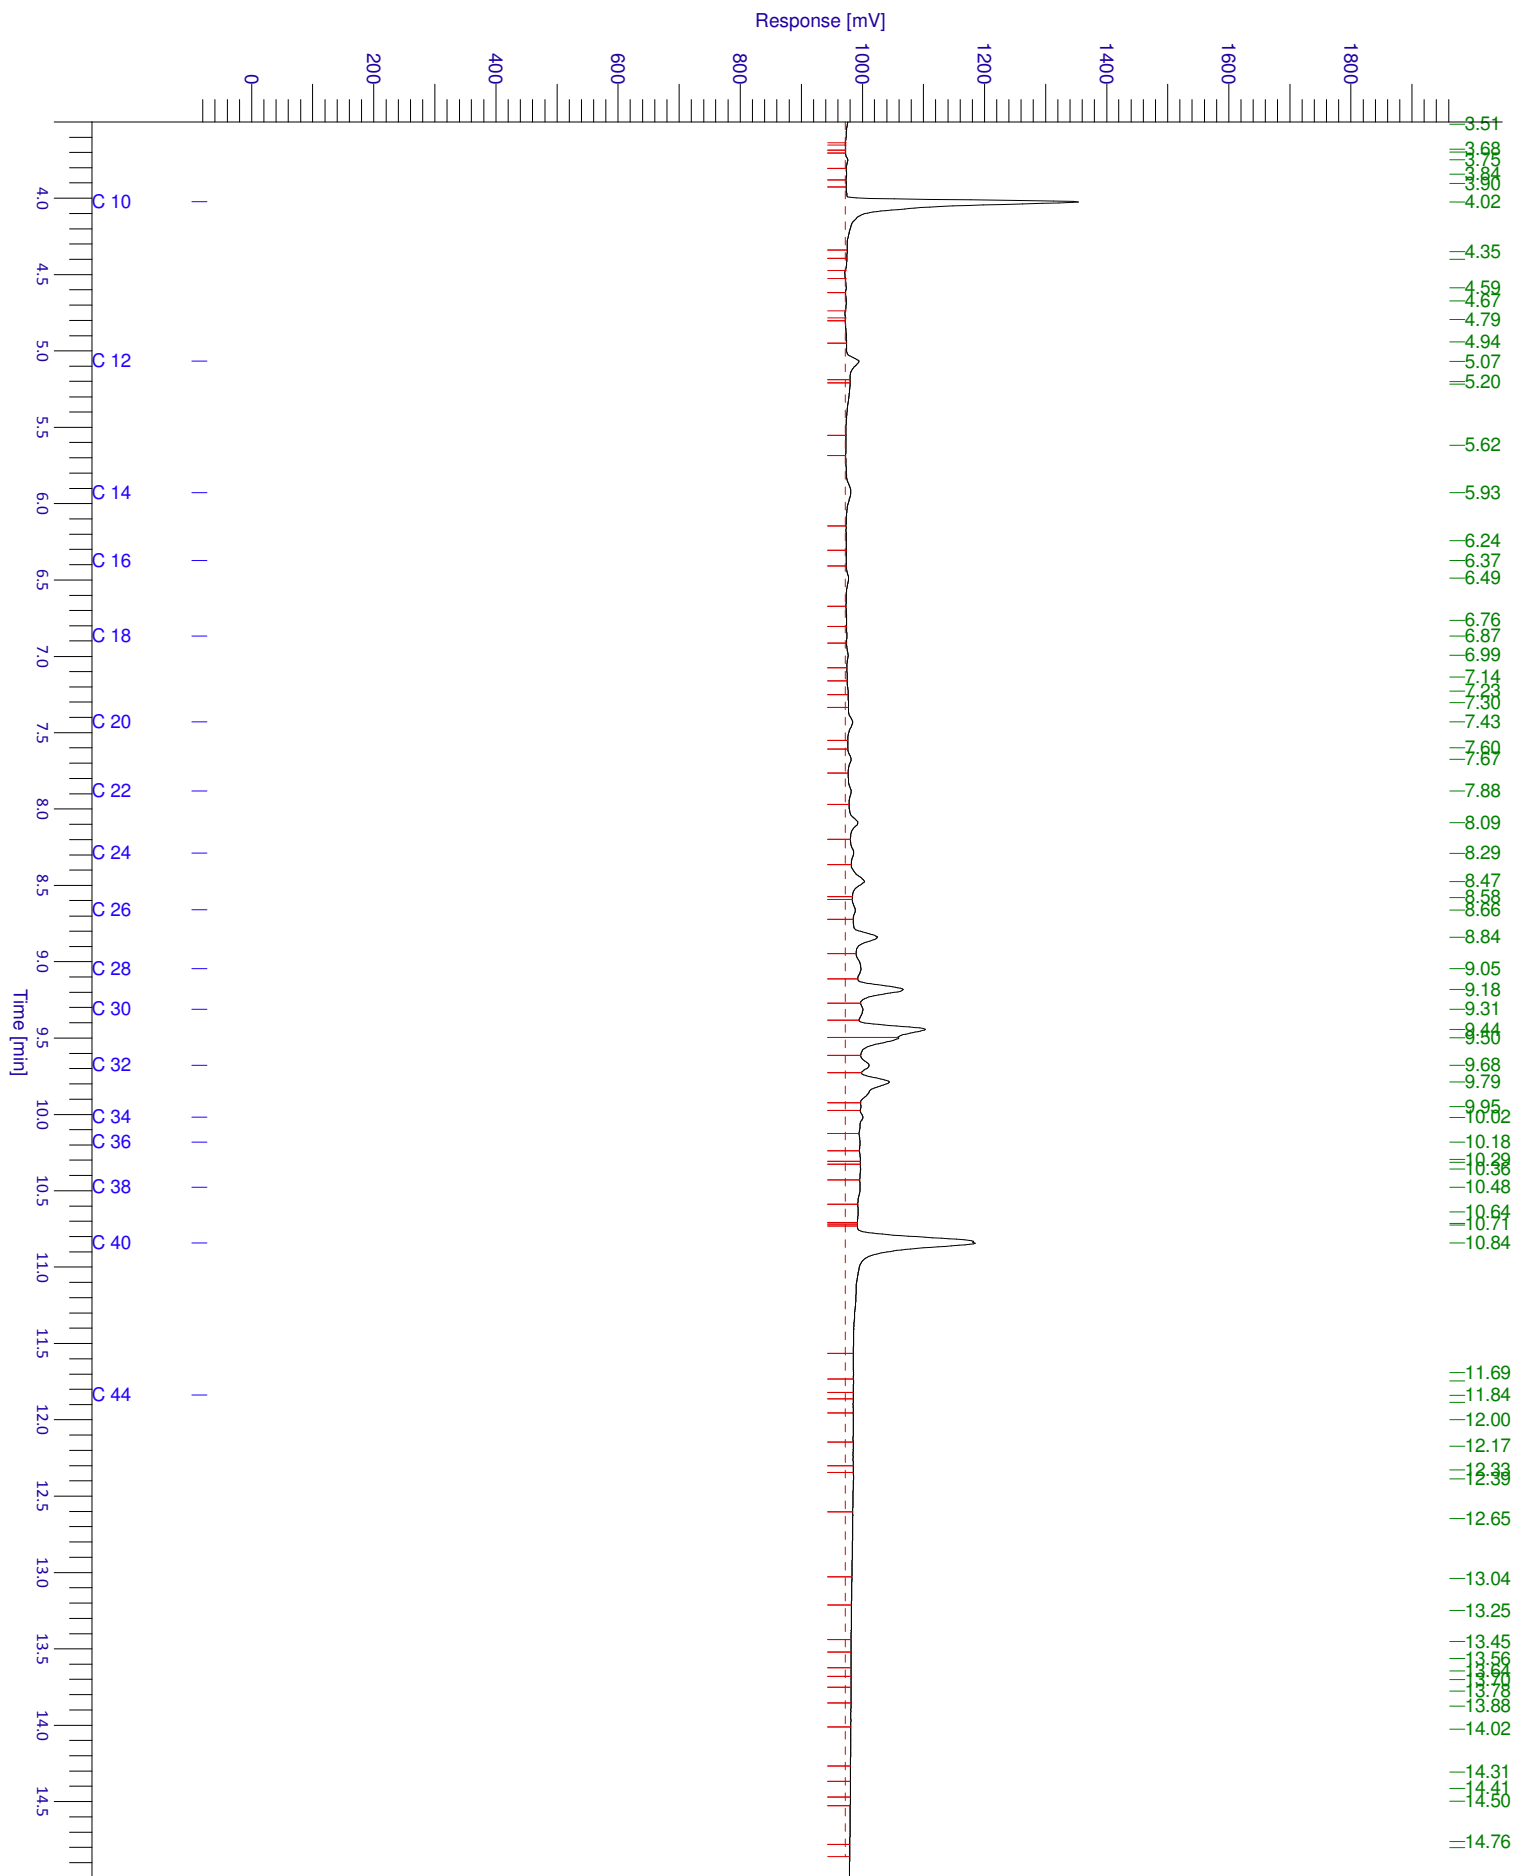
Chromatogram

Sample Name : 1659651002 Sample #: 001 Page 1 of 1
FileName : \\NLOT025\data\Glc\IS-GC34\2016-05\mo-34-0523-204-20160530-101030.raw
Date : 30-05-2016 10:10:35 Time of Injection: 27-05-2016 22:32:14
Method : min olie pe Start Time : 3.50 min End Time : 15.00 min Low Point : -98.08 mV High Point : 1961.67 mV
Scale Factor: 1.0 Plot Offset: -98.08 mV Plot Scale: 2059.8 mV

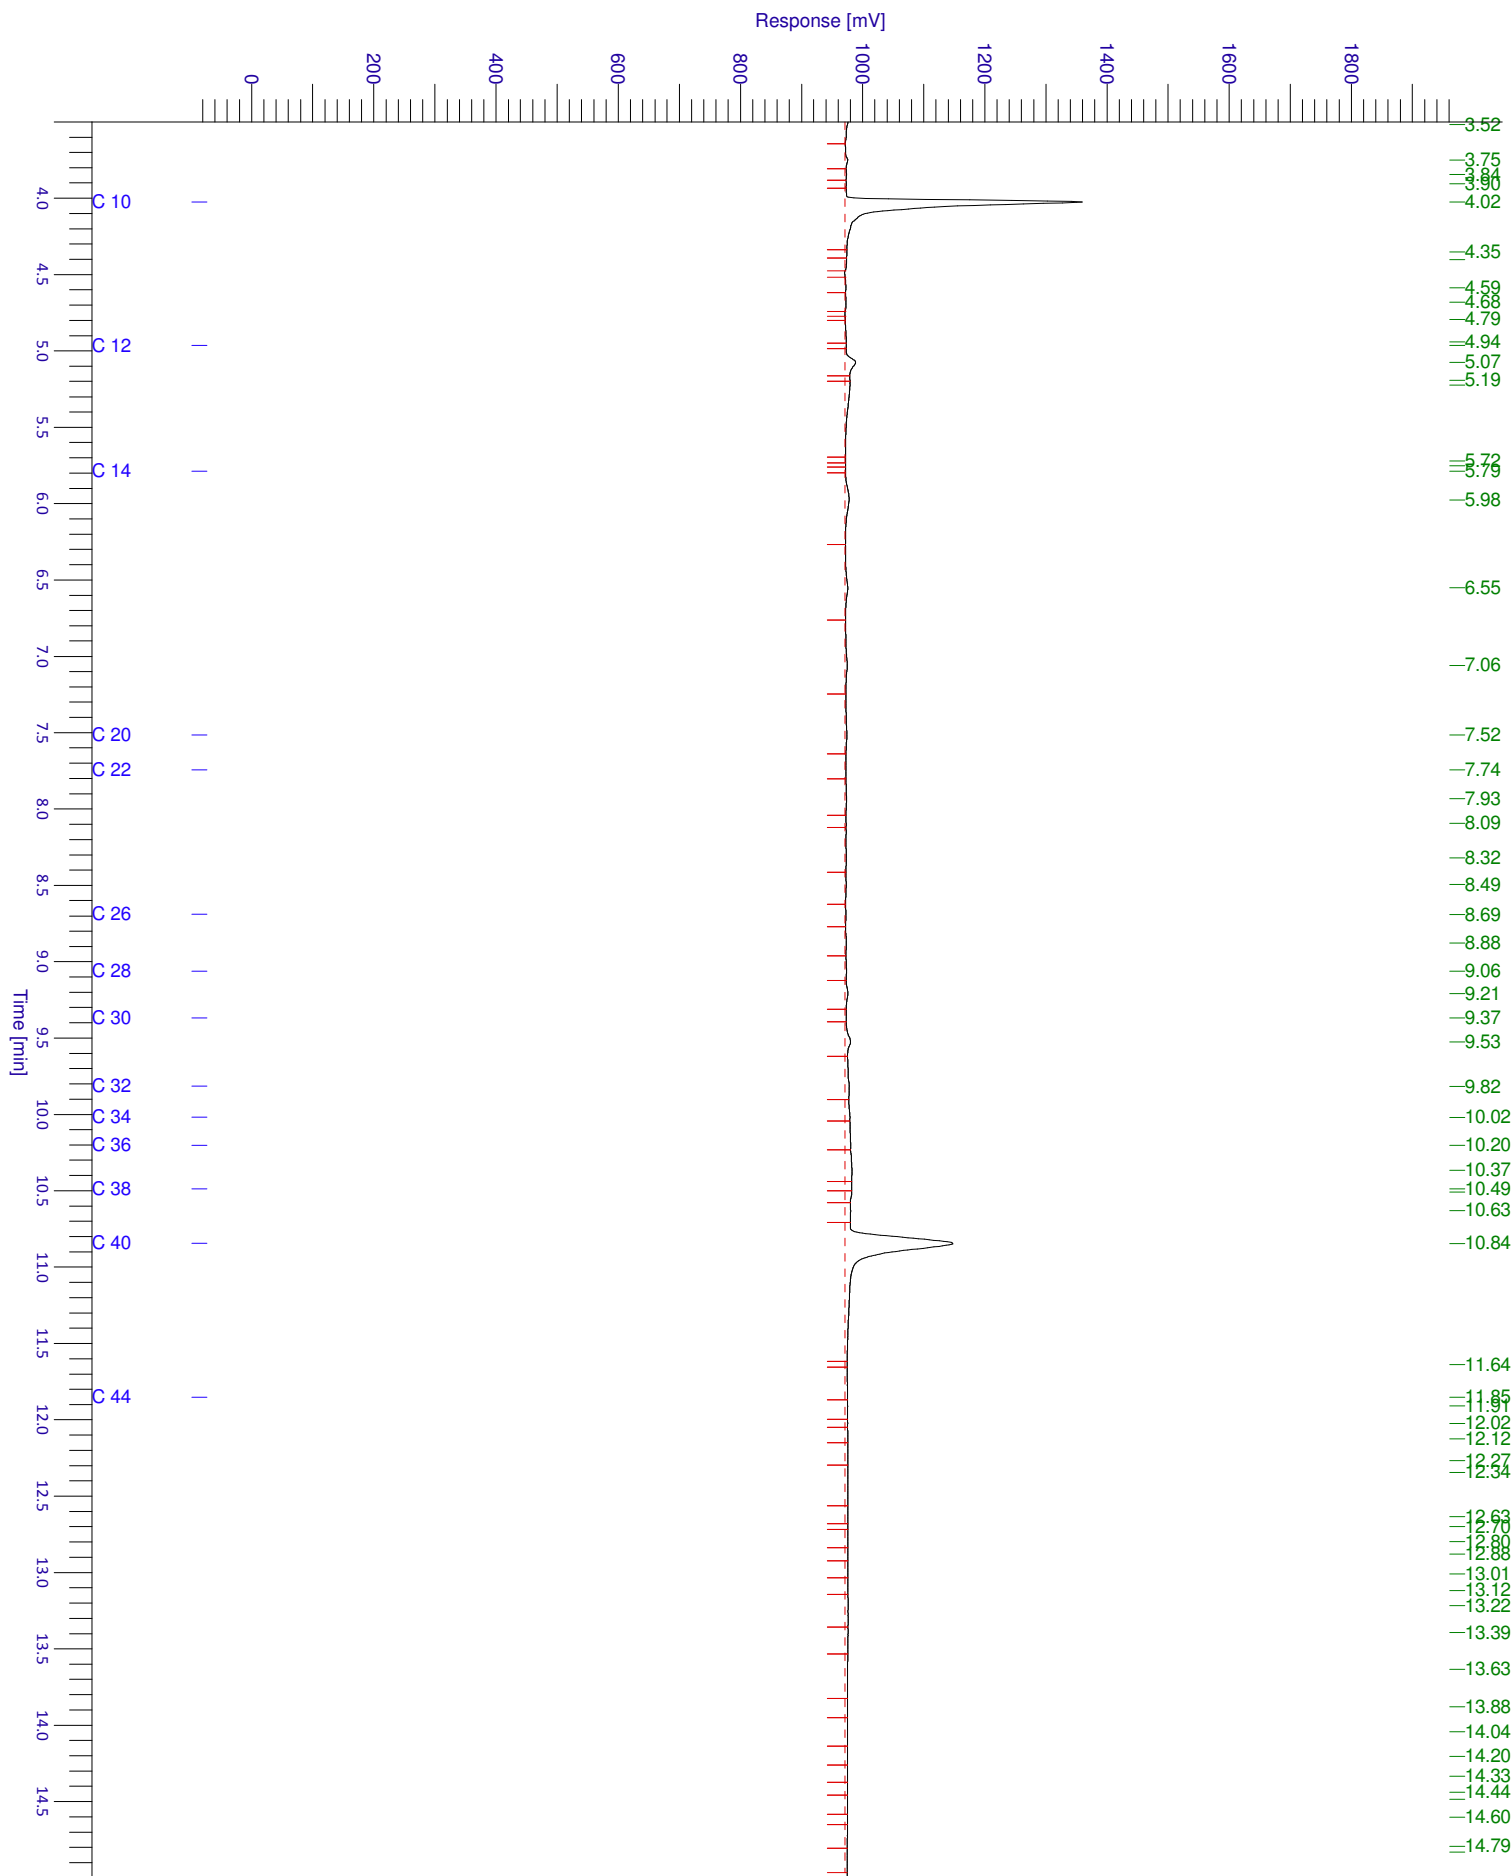
Chromatogram

Sample Name : 1659651003 Sample #: 001 Page 1 of 1
FileName : \\NLOT025\data\Glc\IS-GC34\2016-05\mo-34-0523-205-20160530-101043.raw
Date : 30-05-2016 10:10:48 Time of Injection: 27-05-2016 22:55:19
Method : min olie pe
Start Time : 3.50 min End Time : 15.00 min Low Point : -98.04 mV High Point : 1960.83 mV
Scale Factor: 1.0 Plot Offset: -98.04 mV Plot Scale: 2058.9 mV

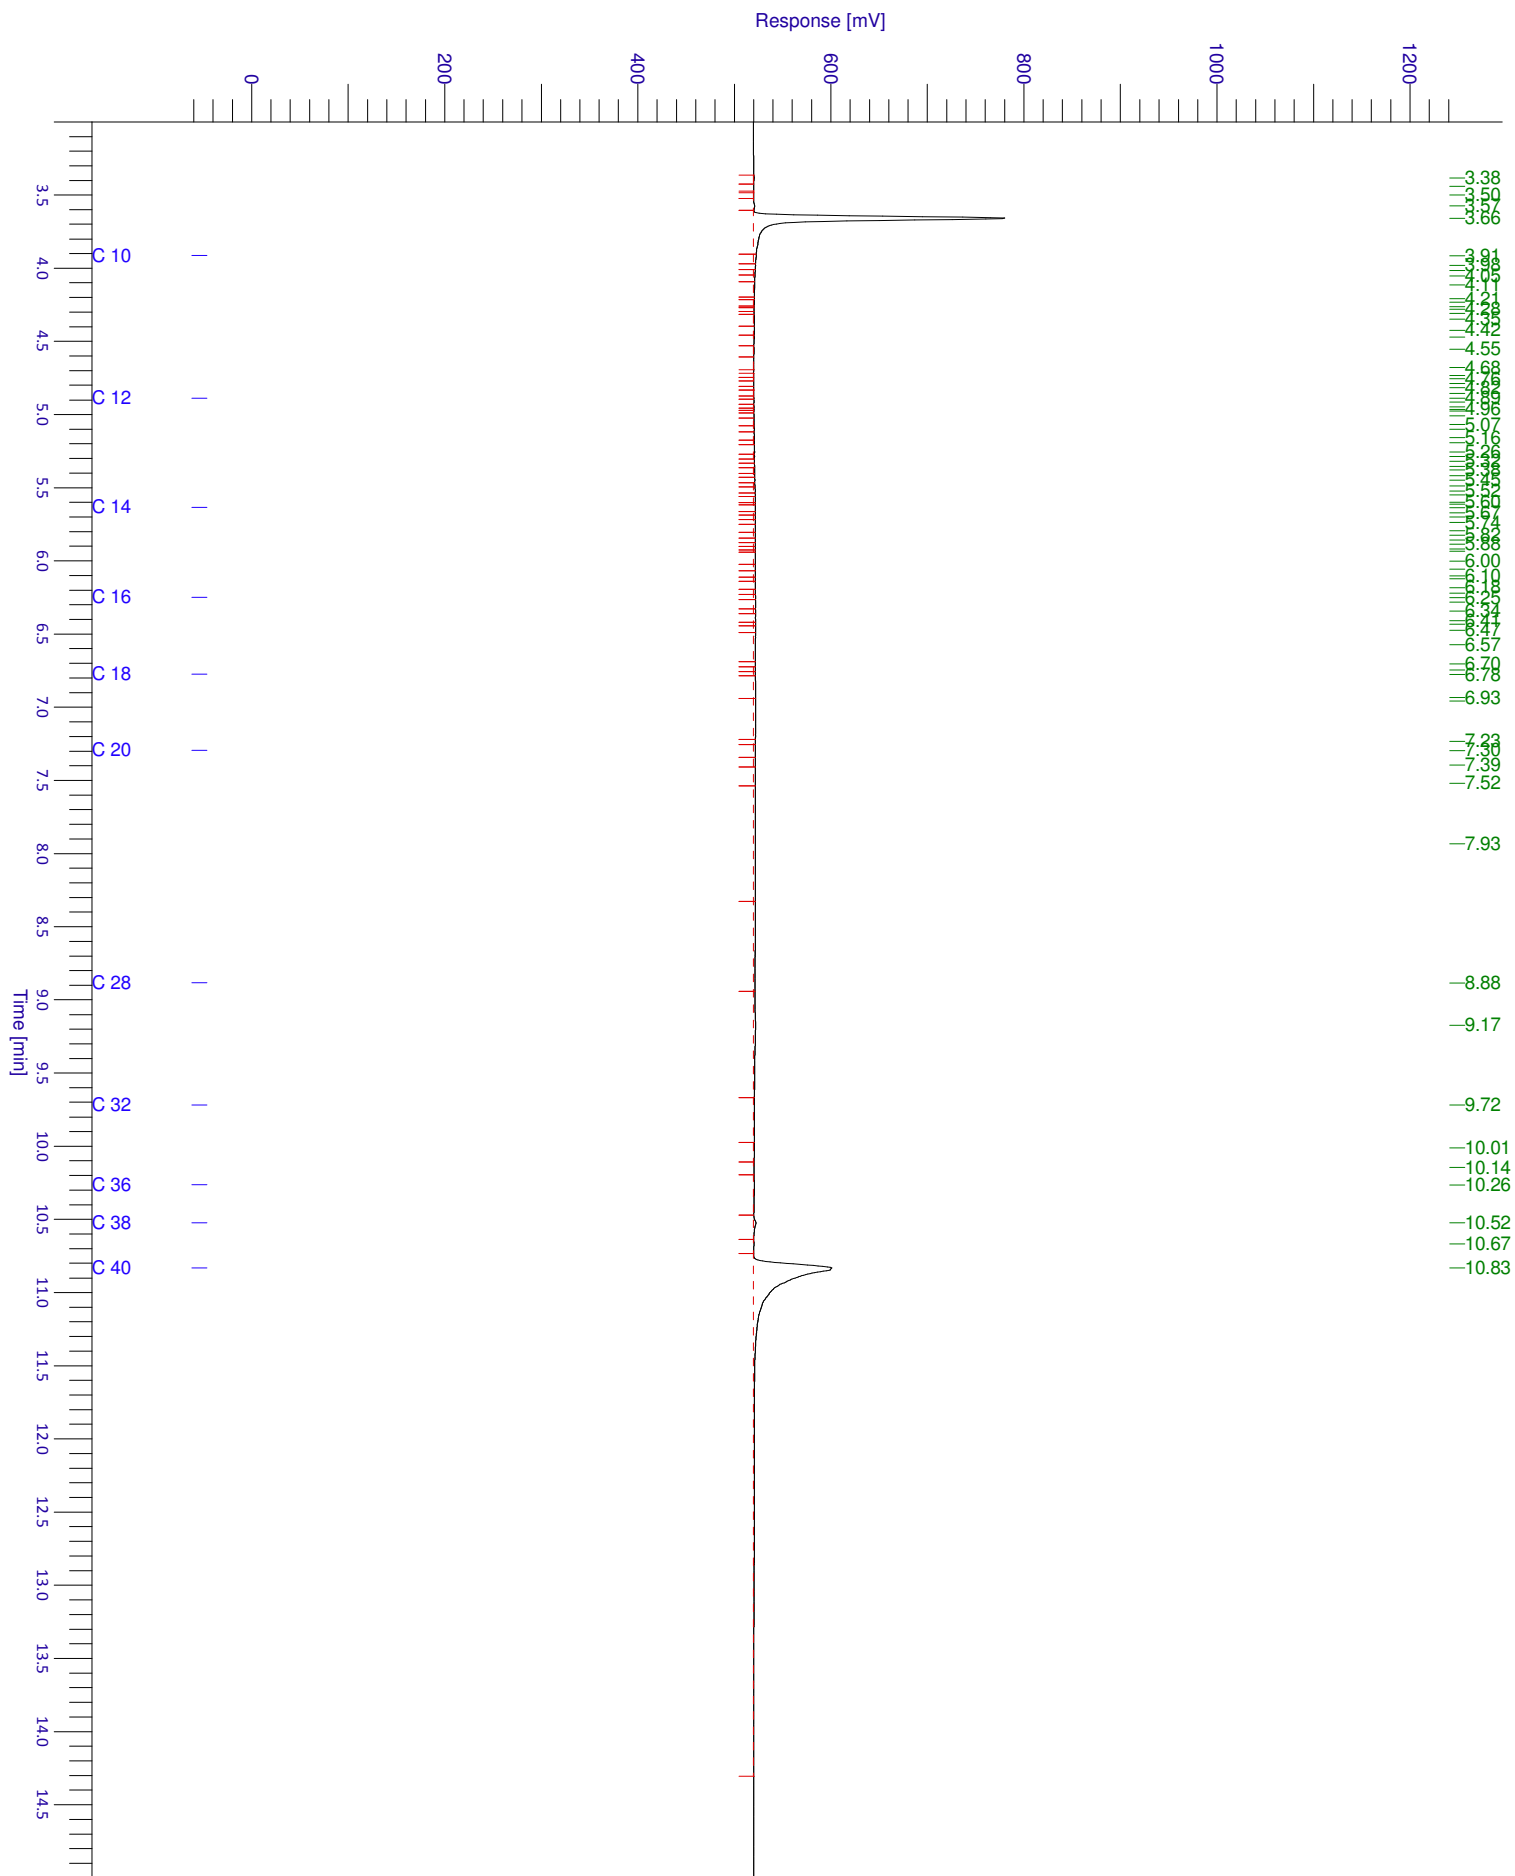
Chromatogram

Sample Name : 1663501001 Sample #: 001 Page 1 of 1
FileName : \\NLOT025\data\Glc\IS-GC14\2016-07\mo-14-0718-183-20160725-102350.raw
Date : 25-07-2016 10:24:03
Method : Min olie PE Time of Injection: 22-07-2016 23:50:23
Start Time : 3.00 min End Time : 15.00 min Low Point : -62.05 mV High Point : 1241.05 mV
Scale Factor: 1.0 Plot Offset: -62.05 mV Plot Scale: 1303.1 mV
