INVENTARISEREND VELDONDERZOEK ARCHEOLOGIE, VERKENNENDE FASE, VERSIE 2, VECHT HARDENBERG-JUNNE

30 NOVEMBER 2017

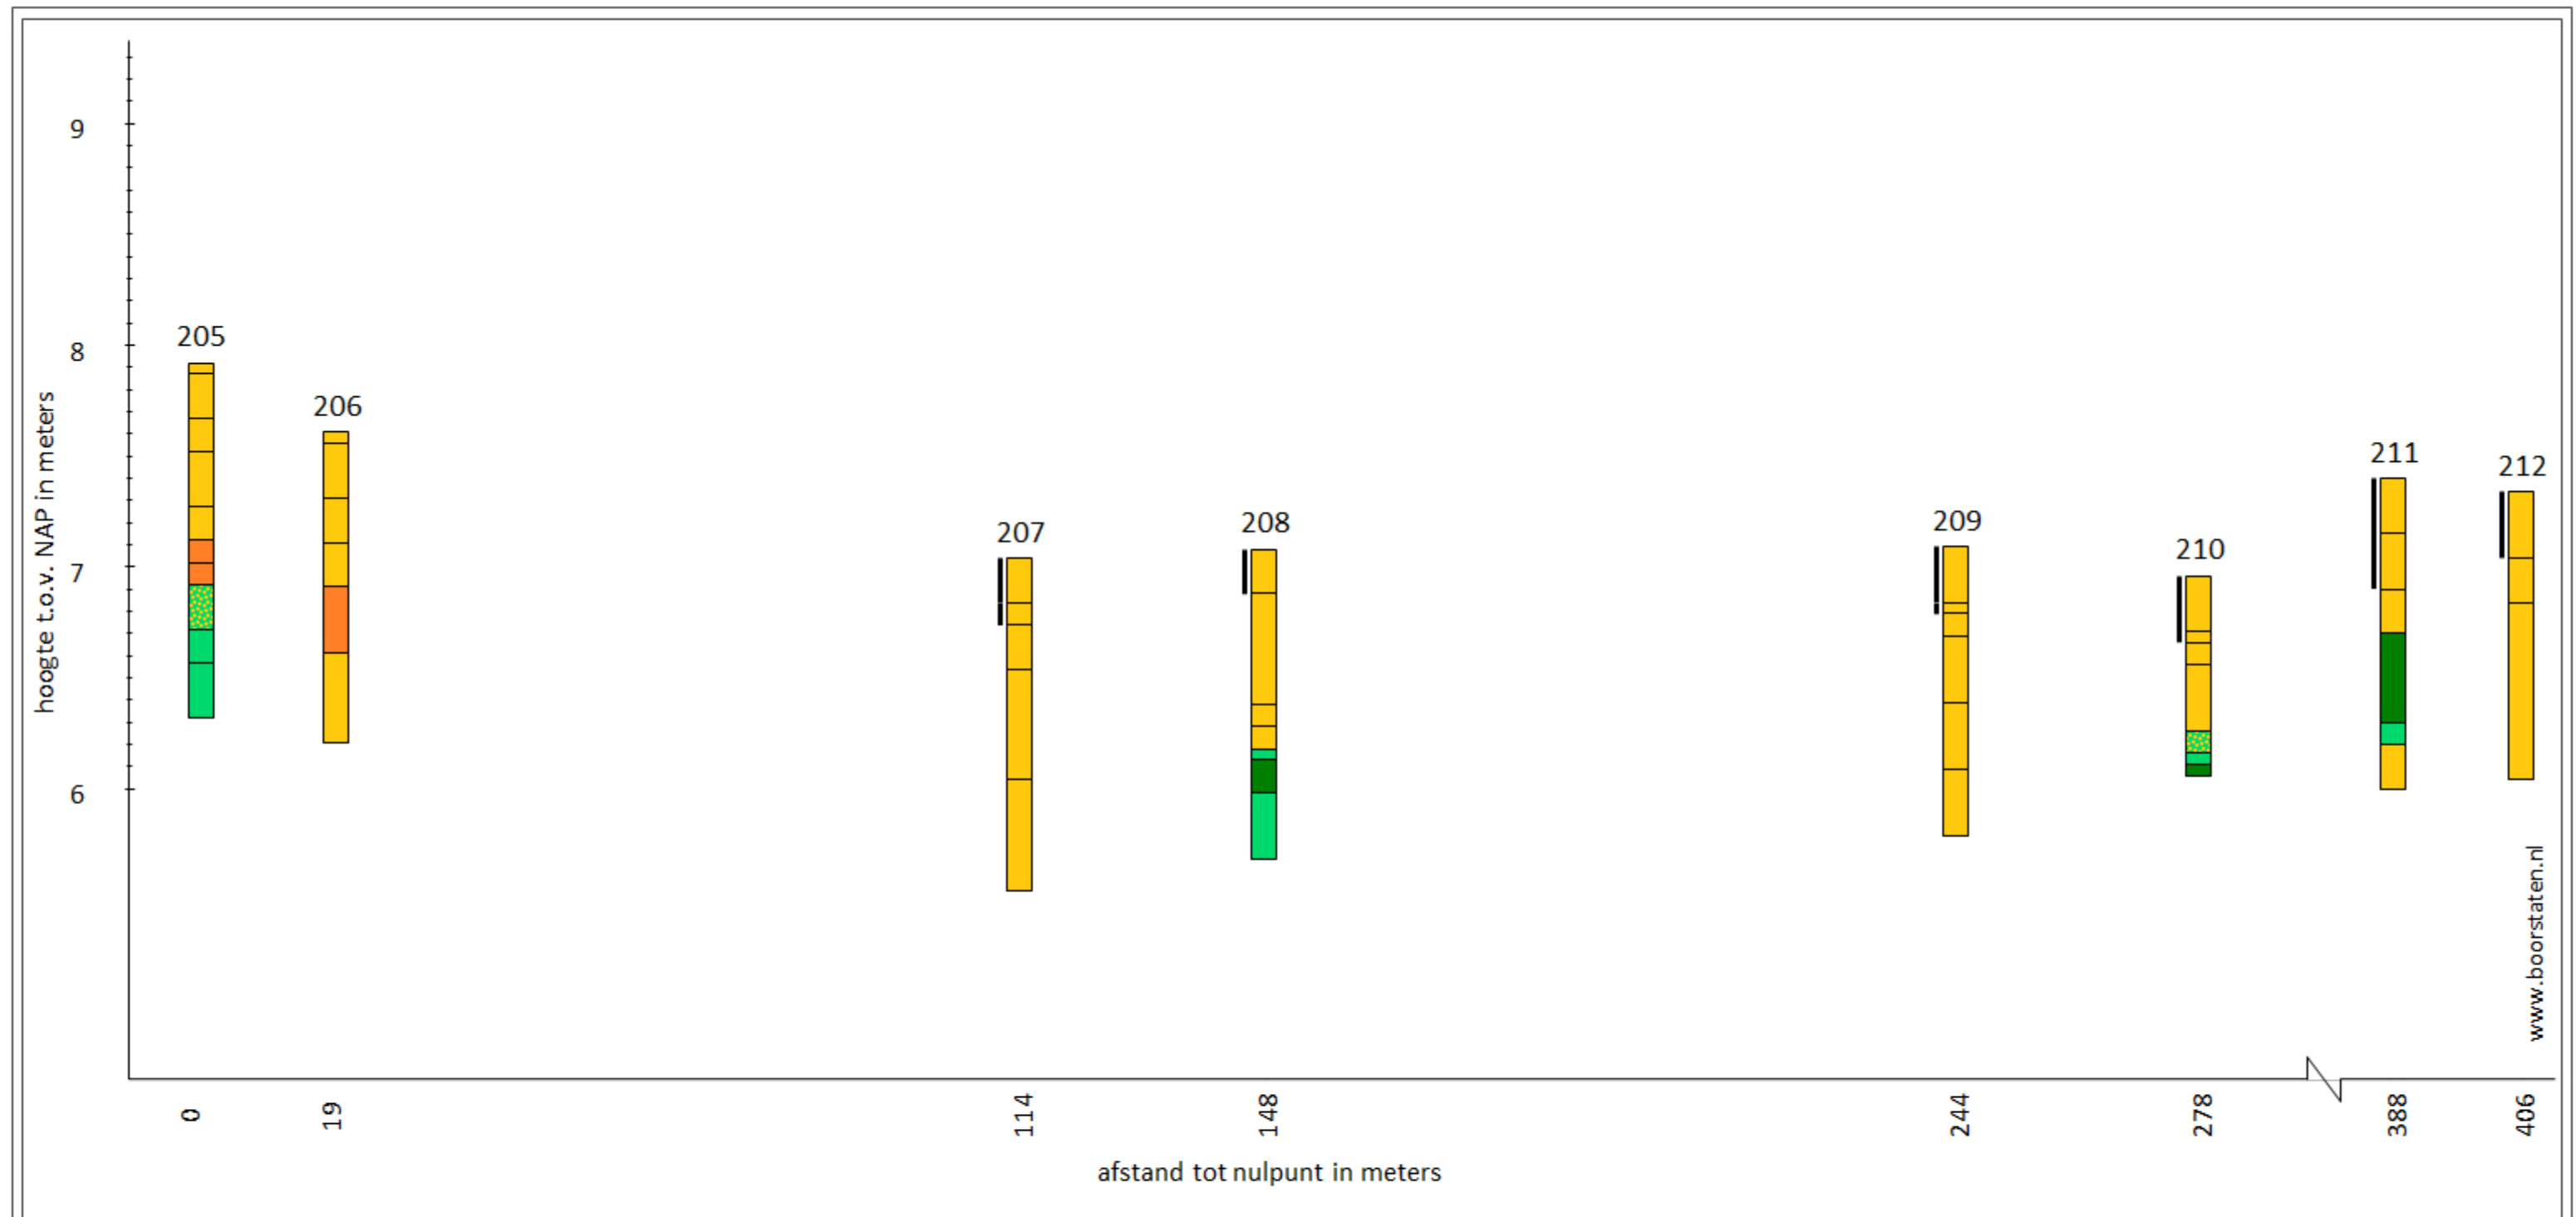
BIJLAGE 1 RAAIPROFIELEN

Bijlage 1 toont een raaioprofiel van boringen 18 t/m 36. De boorstaten zijn afgebeeld in bijlage 2. De boringen tonen over het algemeen een tamelijk gelijkmatige bodemopbouw. Onder een bouwvoor van ongeveer 30 cm dik bevinden zich lagen zeer fijn, matig siltig zand. Dit zand is oranje/grijs/bruin van kleur en kenmerkt zich door veel roestvlekken en/of -brokjes. Deze laag loopt door tot ongeveer 120 cm –mv. Daaronder bevindt zich zeer fijn, zwak – matig siltig zand. Dit zand is meestal matig roesthoudend en gelijkmatig lichtgeel/oranje van kleur. Het zand is bovendien schoon (bevat geen of nauwelijks inclusies), goed gesorteerd en voelt zacht aan. Het zijn aanwijzingen dat het hier gaat om (mogelijk deels verspoeld) Jong Dekzand.

Bijlage 1 toont een raaioprofiel van boringen 37 – 58, 59-66, 67 – 73 en 74 - 83. De boorstaten zijn afgebeeld in bijlage 2.

Bijlage 1 toont een raaioprofiel van boringen 84 t/m 93. De boorstaten zijn afgebeeld.

Bijlage 1 toont een raaioprofiel van boringen 101 tot en met 123. De boorstaten zijn afgebeeld in bijlage 2. Ook in dit traject toont het bodemprofiel een gelijkmatige opbouw. In hoofdzaak bestaat het bodemprofiel uit zeer – matig fijn, matig siltig zand. Roestverschijnselen zorgen voor kleurverschillen of gevlektheid van de lagen, die voor het overige bestaan uit schoon zand. Van boven naar beneden is het zand meestal sterk roestig; naar onder toe is geleidelijk minder roest aanwezig. In enkele boringen zijn kleilagen waargenomen (boringen 102, 111, 112, 113, 118, 122, 133, 141, 142 en 143) en/of lagen met zandige klei/kleilig zand (boringen 101, 102, 111, 118, 122, 123, 128 en 143). In enkele boringen zijn dunnere kleibandjes gezien (boringen 106, 116, 134) of venige klei (111, 122). Oerlaagjes zijn aangetroffen in boringen 113, 118, 121, 123 en 143. Deze hebben zich meestal in kleilagen ontwikkeld. De zand- en kleilagen betreffen fluviaale afzettingen.
