**RAPPORT VOORONDERZOEK**  
**conform NEN 5725**  
Havezate Es - Collendoorn

*Locatie:*  
Collendoornerdijk 3, Havezateweg 3, 4, 4a, 6 en 7  
7798 CJ en 7798 CC Collendoorn

Projectcode: 18014725

Rapportagedatum: 18 mei 2018

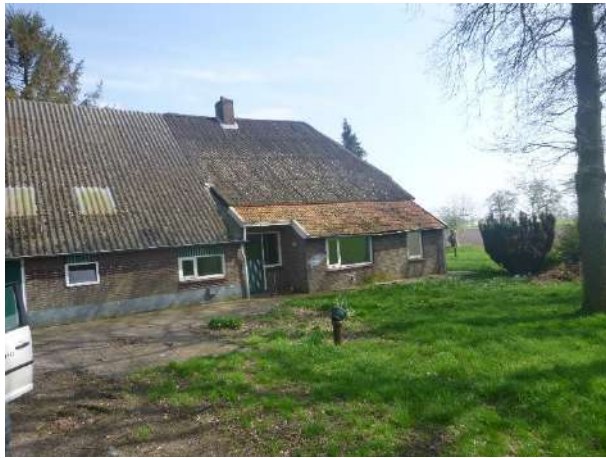
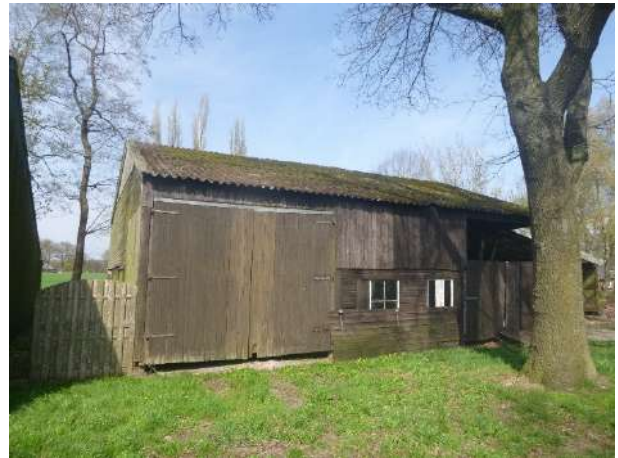
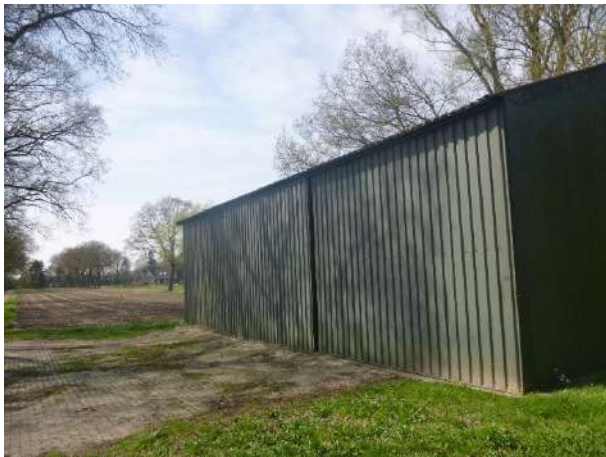
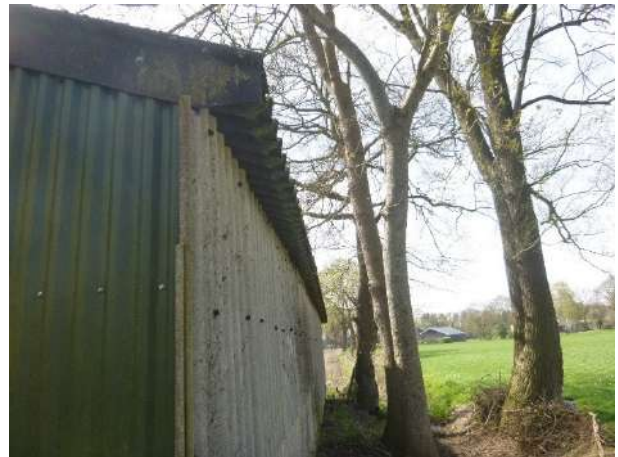
### Collendoornerdijk 3:

Op het erf aan de Collendoornerdijk 3 bevinden zich een leegstaande boerderij, een kookschuurtje een oude schuur en een machineberging. Het erf is grotendeels verhard met asfalt. De toegangsweg is verhard met asfalt. In het verleden was dit de oprijlaan van de oude havezate. Op de daken van de boerderij, de schuur en de machineberging bevinden zich asbestverdachte golfplaten. Aan 4 zijden van de schuur en de berging bevinden zich asbestverdachte druppelzones.

Het bodemonderzoek van het erf aan de Collendoornerdijk 3 is niet beschikbaar. Voor het erf en de toegangsweg wordt de hypothese “onverdacht” gebruikt met daarbij de vier asbestverdachte druppelzones als verdachte deellocaties.

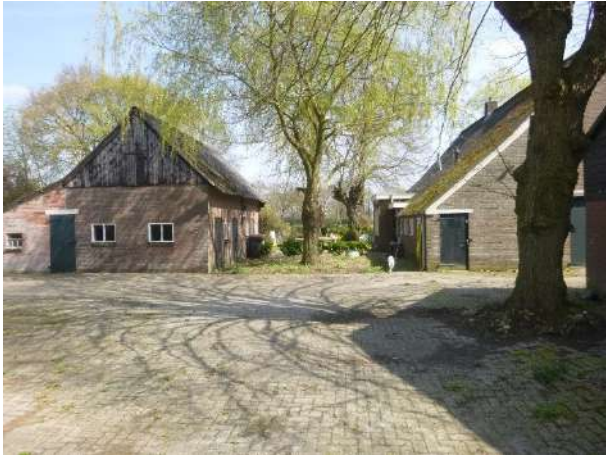
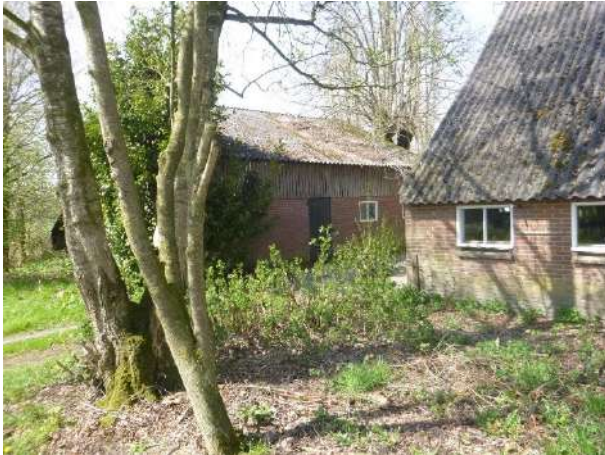
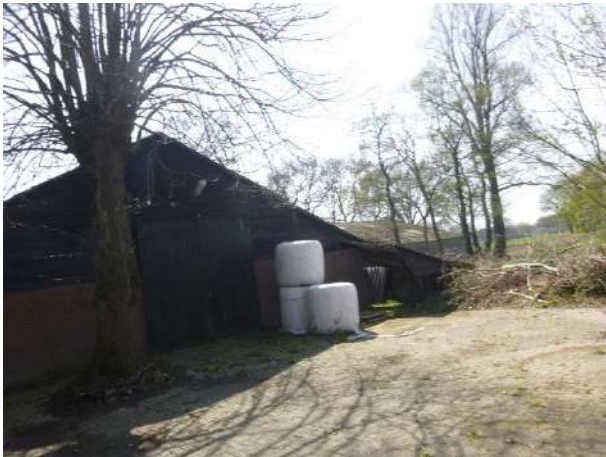
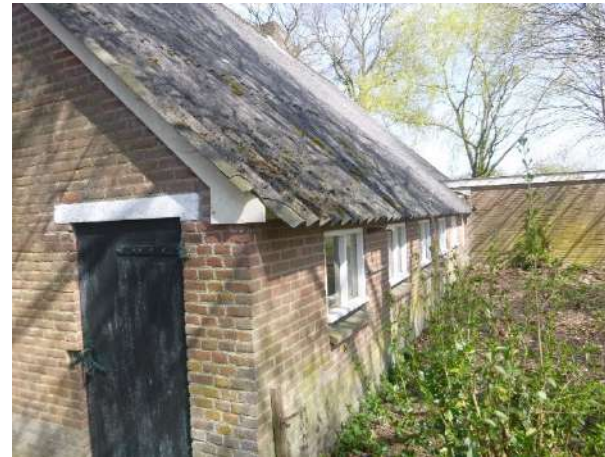
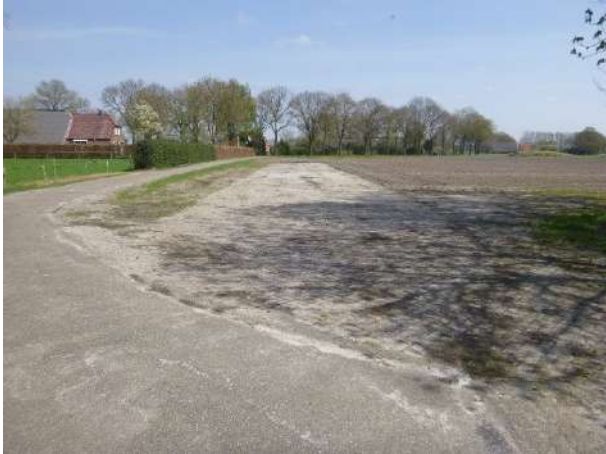
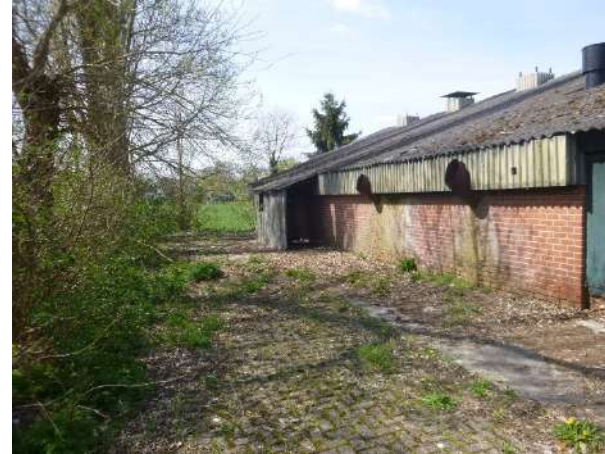
Havezateweg 3:

Op het erf aan de Havezateweg 3 bevinden zich een woonboerderij, een garage, twee schuren en een voormalige varkensstal. De boerderij is momenteel bewoond. Er wordt op de locatie geen vee meer gehouden. Het erf en de toegangsweg zijn verhard met asfalt. Ten zuiden van de toegangsweg is een kuilvoerplaat aanwezig. Deze is verhard met klinkers. Op diverse daken bevinden zich asbestverdachte golfplaten. Er bevinden zich 4 asbestverdachte druppelzones. Daarnaast is een voormalige wasplaats zichtbaar en de overkapping, waar in het verleden een bovengrondse dieseltank heeft gestaan.

In 2008 is op het erf aan de Havezateweg 3 een bodemonderzoek uitgevoerd. Sindsdien is het agrarische bedrijf op de locatie beëindigd en wordt de locatie gebruikt als woonboerderij. Bij het bodemonderzoek zijn destijds 3 asbestverdachte druppelzones niet onderzocht. Het erf en de toegangsweg zijn voldoende onderzocht. Uit de resultaten blijkt dat het asfalt niet teerhoudend is. Onder het asfalt van de toegangsweg is geen puinfundering aangetroffen. Na het bodemonderzoek zijn de bovengrondse dieseltank en de wasplaats nog tot 2012 in gebruik geweest. Het bodemonderzoek ter plaatse van de wasplaats, de dieseltank en de onderzochte druppelzone dient geactualiseerd te worden. Voor de vier asbestverdachte druppelzones, de voormalige tanklocatie en de wasplaats wordt de hypothese “verdacht” gebruikt.

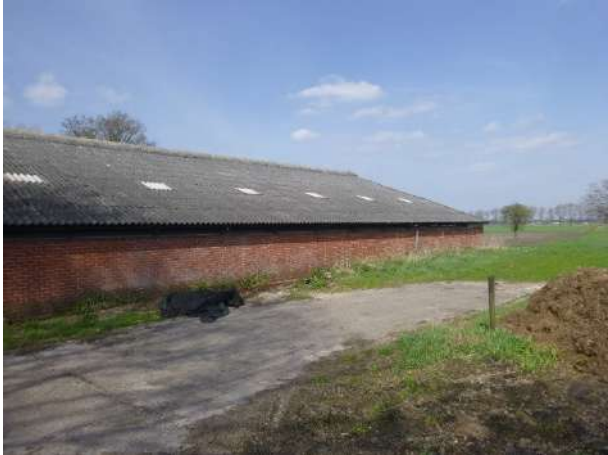
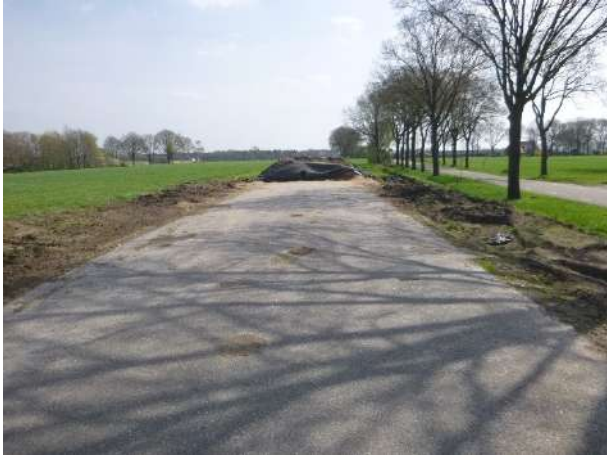
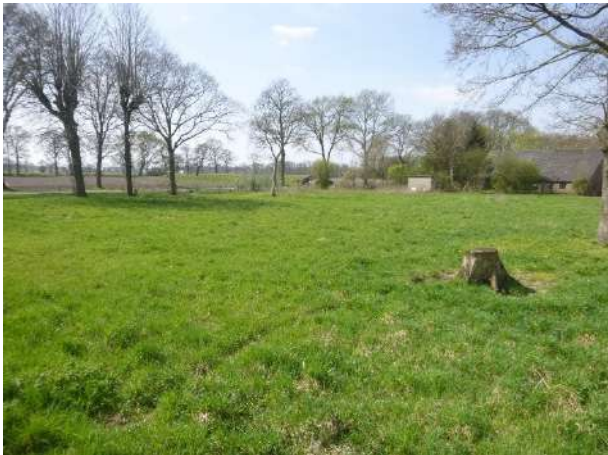
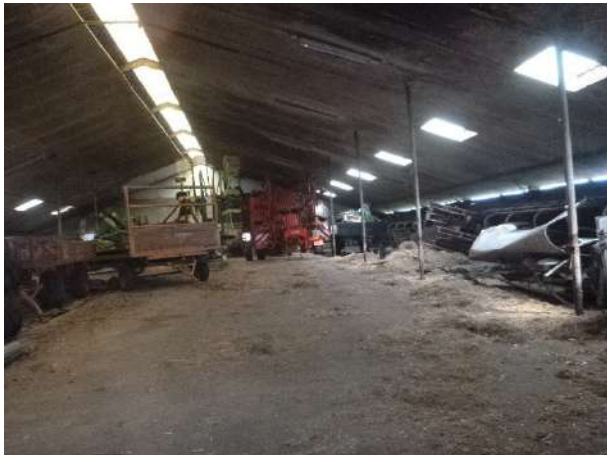
Havezateweg 6 (vml. huisnummer)

Momenteel bevindt zich op de locatie een stal. In de stal wordt geen vee meer gehouden. In de stal worden landbouwwerktuigen gestald. Ten oosten van de stal is een kuilvoerplaat aanwezig, welke is verhard met asfalt. Op het dak van de stal bevinden zich asbestverdachte golfplaten en aan twee zijden van de stal is sprake van een asbestverdachte druppelzone. Het terrein aan de westzijde van de stal, ter plaatse van de voormalige bebouwing, is momenteel in gebruik als weiland.

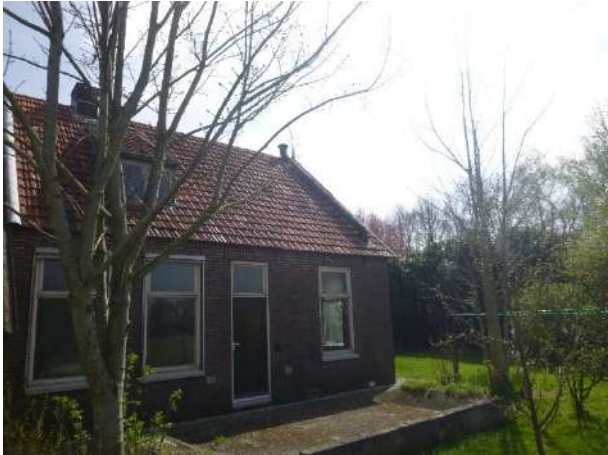
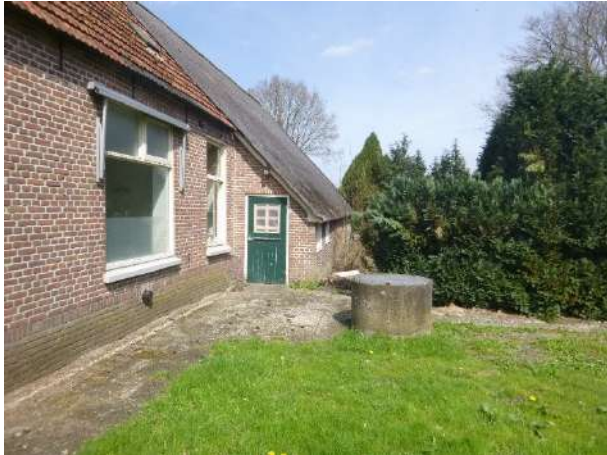
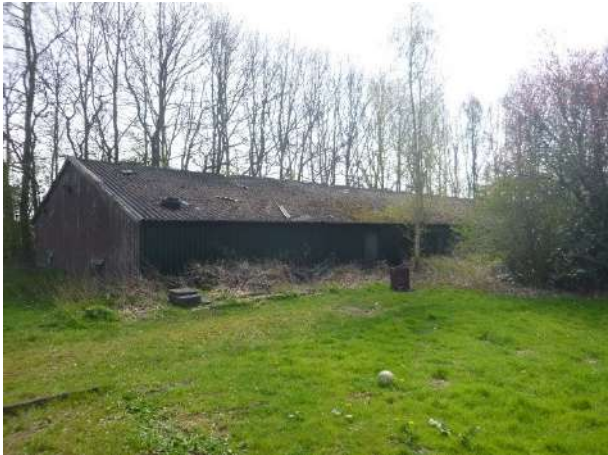
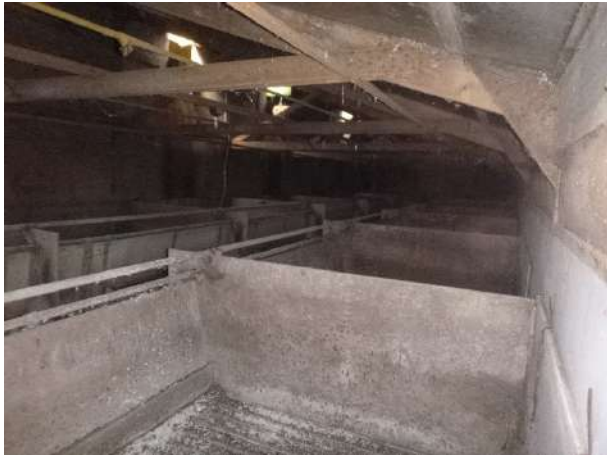
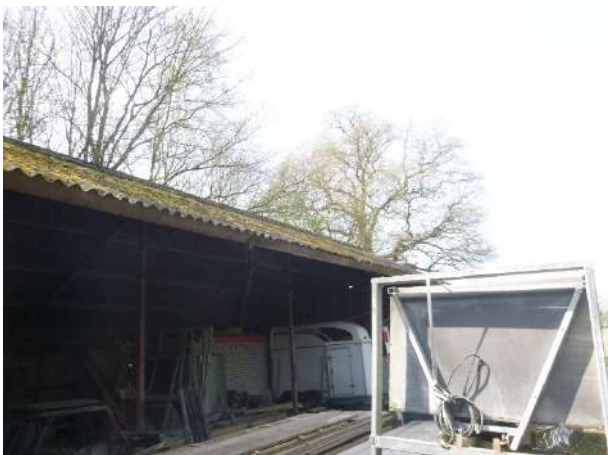
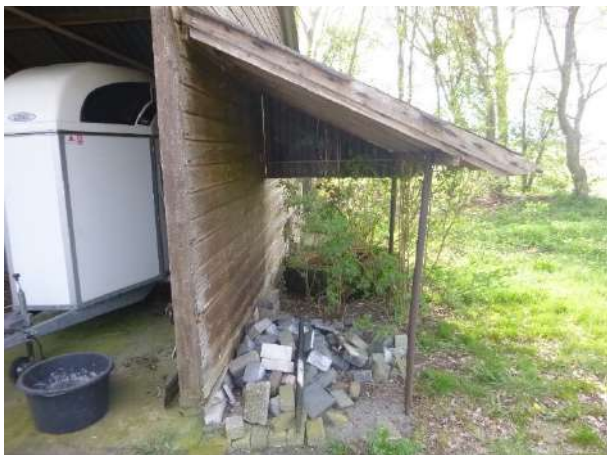
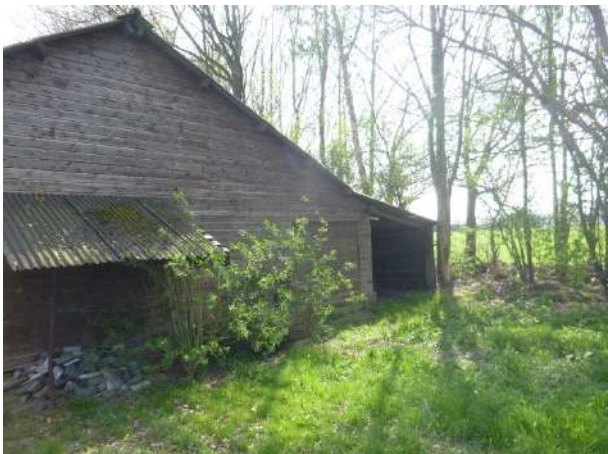
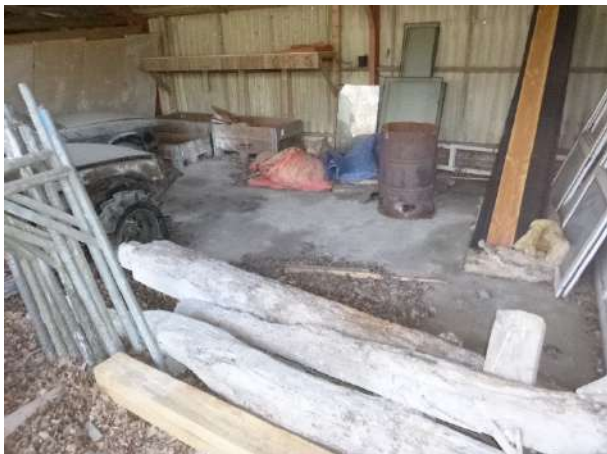
Aan de Havezateweg 7 bevinden zich een boerderij, een oude varkensschuur en een kapschuur. De boerderij en de varkensschuur staan momenteel leeg. De kapschuur wordt gebruikt als opslag voor bouw materieel zoals steigers en schafketen.

Bij de kapschuur heeft in het verleden een bovengrondse dieseltank gestaan. De overkapping hiervan is nog zichtbaar. Aan de zuidzijde van de boerderij heeft in het verleden een bovengrondse HBO-tank gestaan. Op de oude stal aan de boerderij, de oude varkensschuur en de kapschuur bevinden zich asbestverdachte golfplaten. Er bevinden zich op het erf vier asbestverdachte druppelzones.

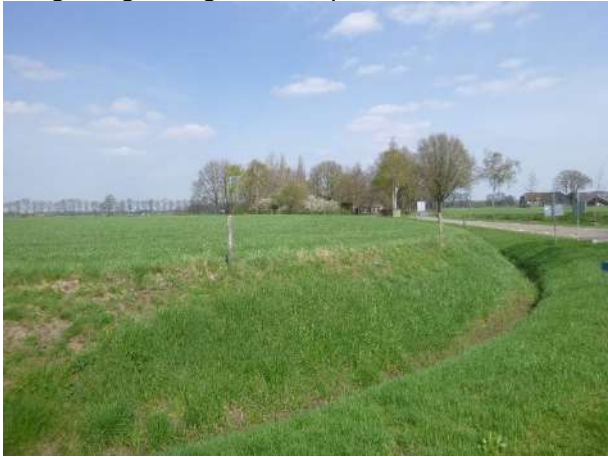
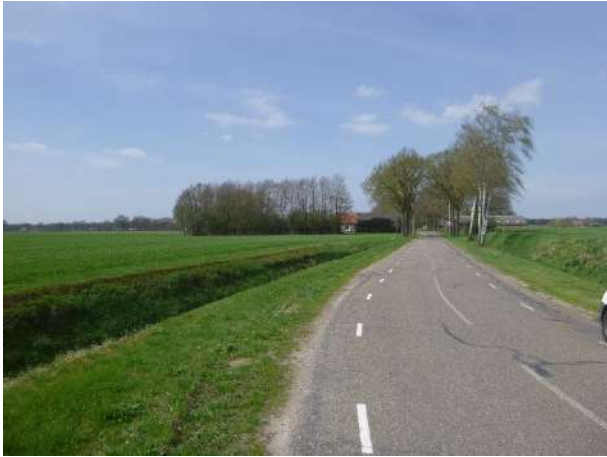
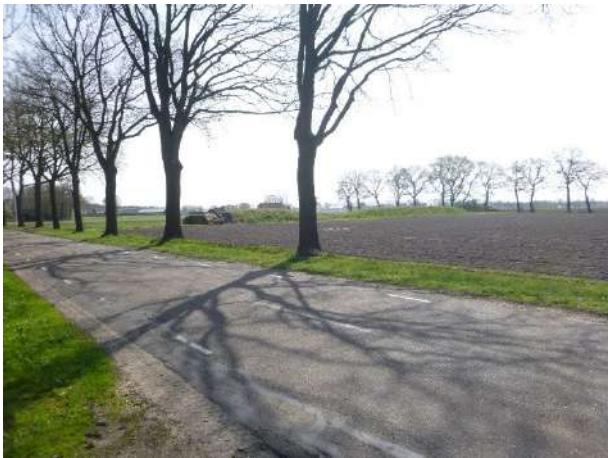
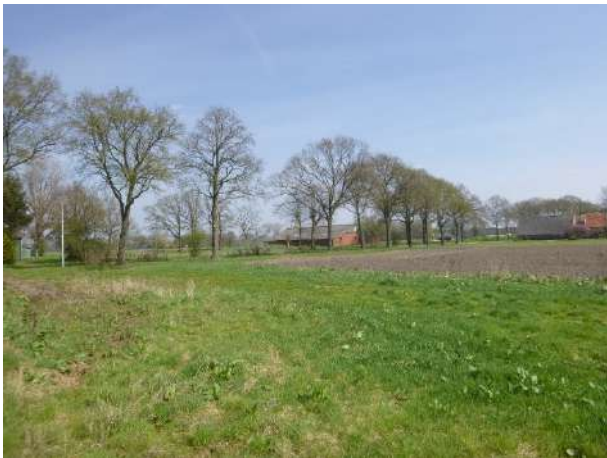
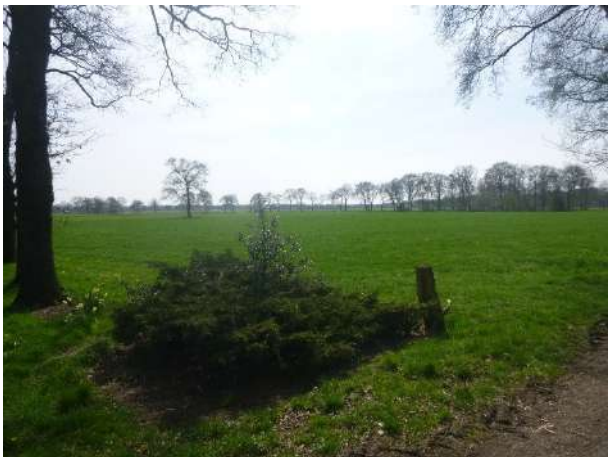
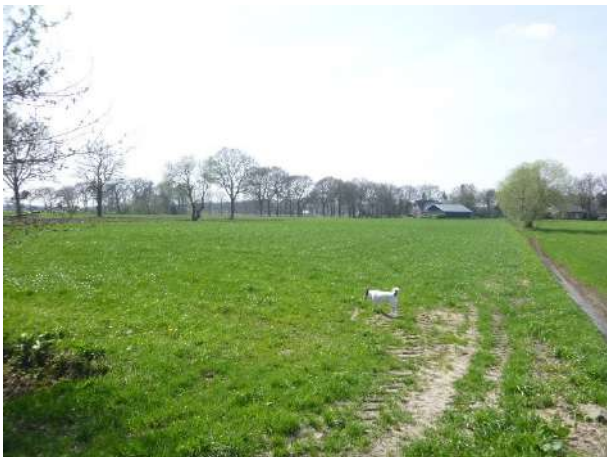
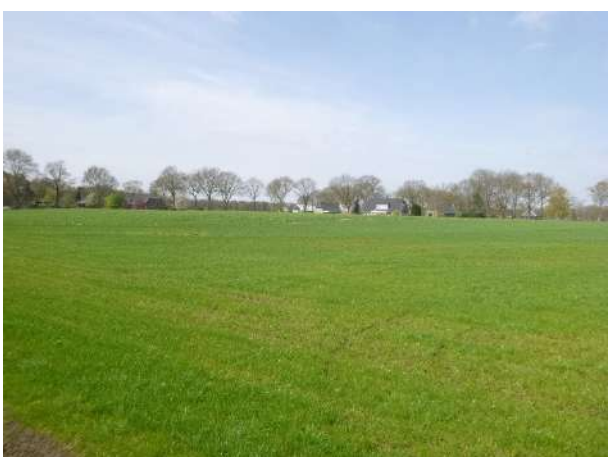
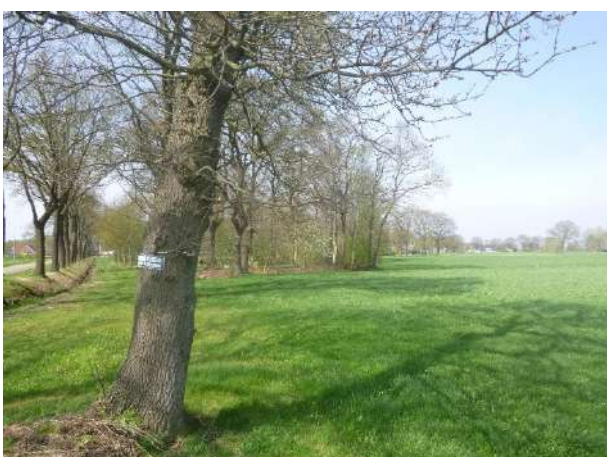
Omgeving en agrarische percelen:

De agrarische percelen binnen het besluitvormingsgebied zijn voornamelijk in gebruik als weiland en akker. Ten zuiden van de Havezateweg 4 zijn twee kuilvoerplaten aanwezig. De westelijke kuilvoerplaat is verhard met asfalt en de oostelijke kuilvoerplaat is verhard met klinkers

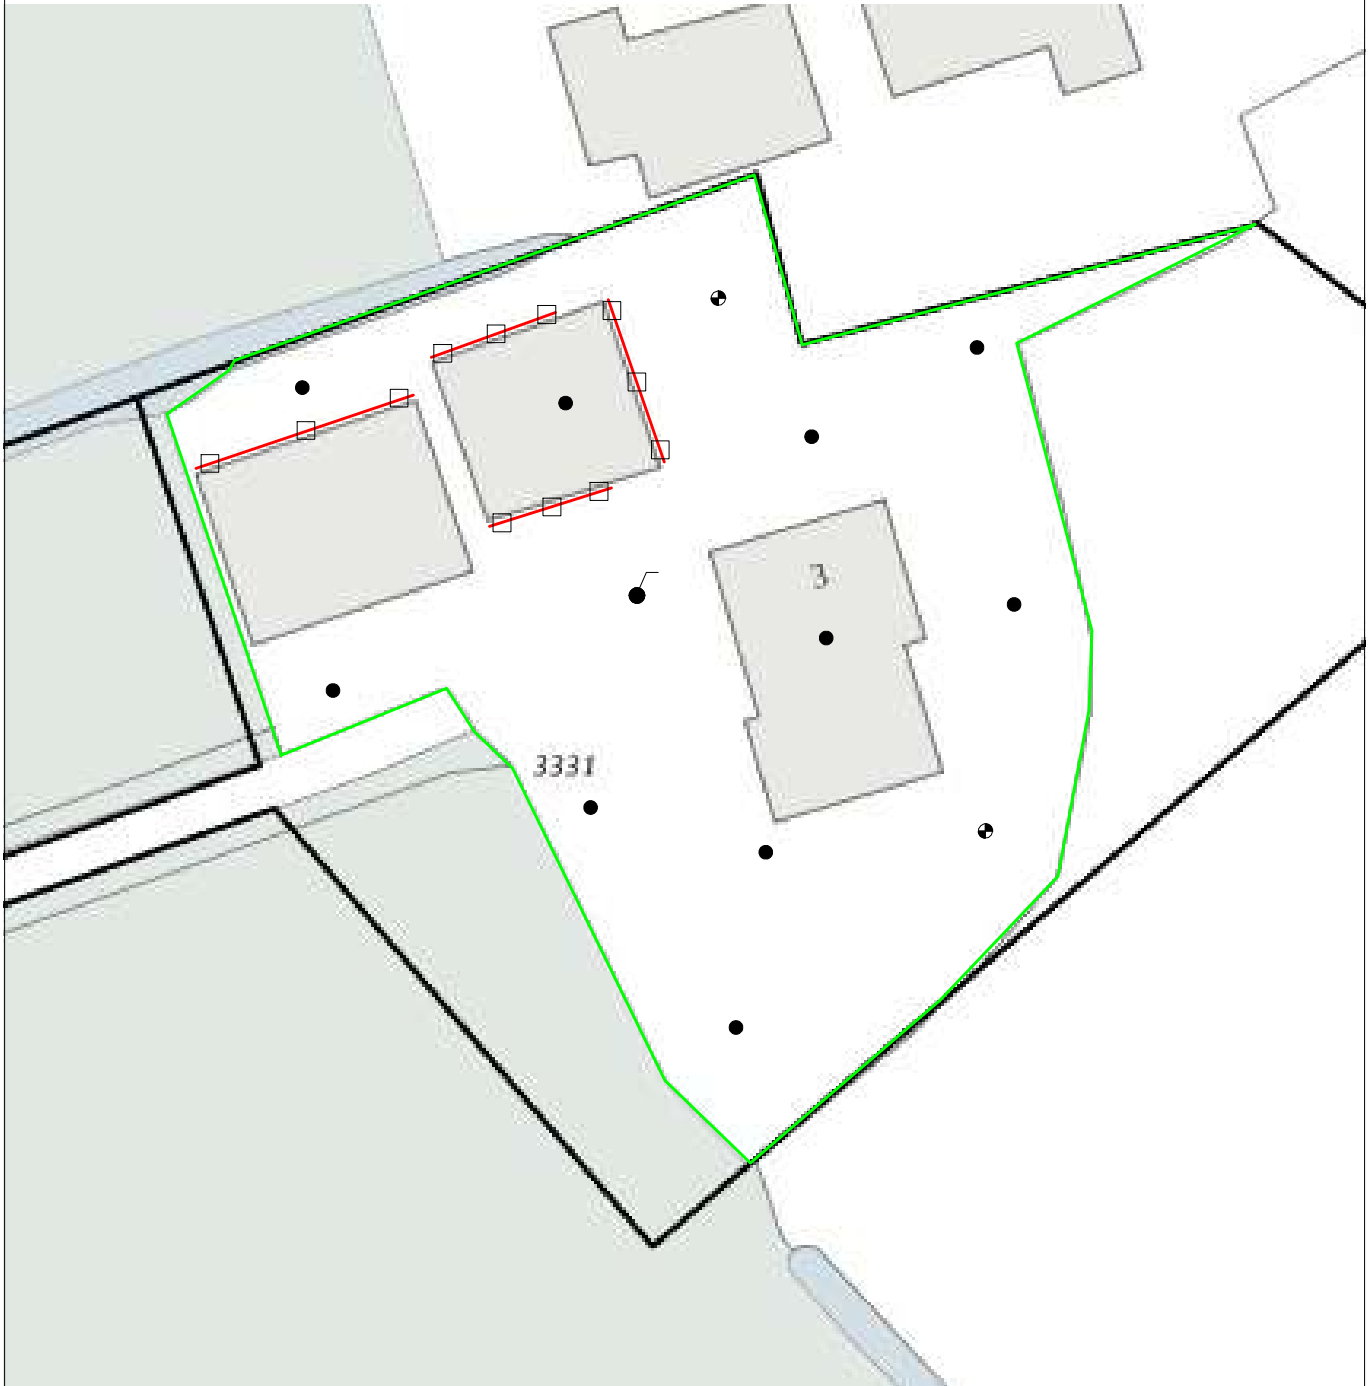
Verkennd bodemonderzoek

- = Druppelzone
- = Onderzoekslocatie
- = Boring tot 0.5 meter diepte
- = Inspectiegat 30x30x50 cm
- ⊙ = Boring tot 1.0 meter diepte
- ⊕ = Boring tot 1.5/2.0 meter diepte
- = Peilbuis

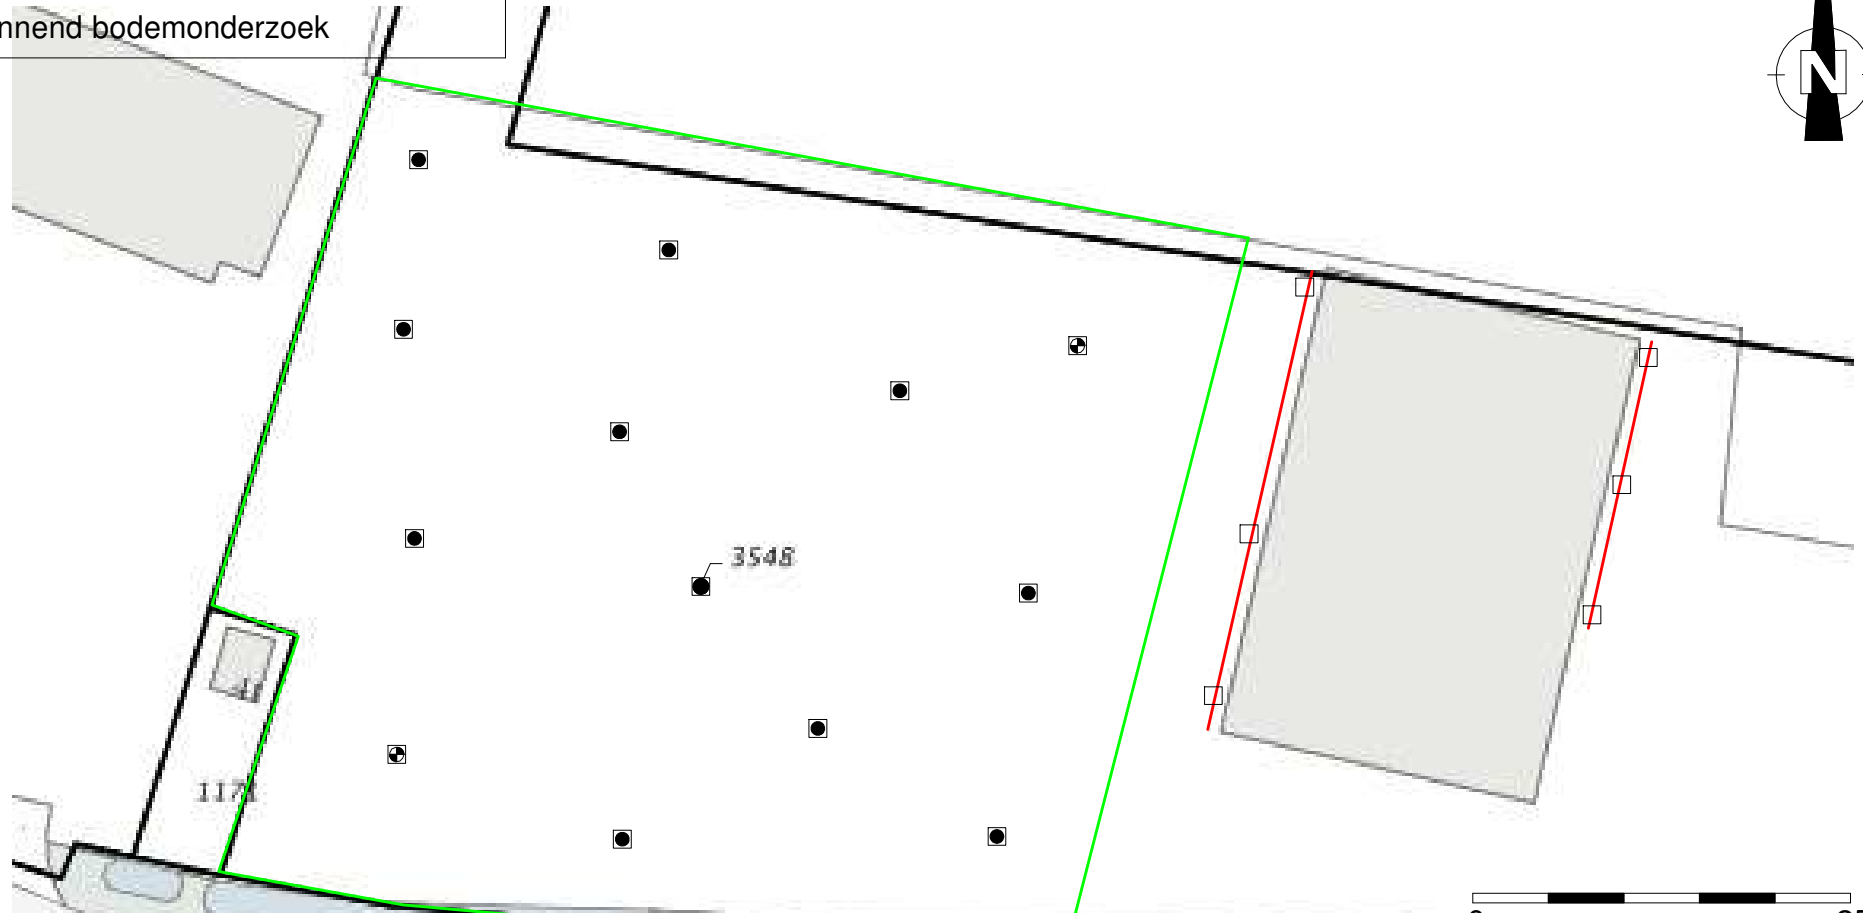
Verkennend bodemonderzoek

- = Druppelzone
- = Onderzoekslocatie
- = Boring tot 0.5 meter diepte
- = Inspectiegat 30x30x50 cm
- ⦿ = Boring tot 1.0 meter diepte
- ⊗ = Boring tot 1.5/2.0 meter diepte
- ⊖ = Peilbuis

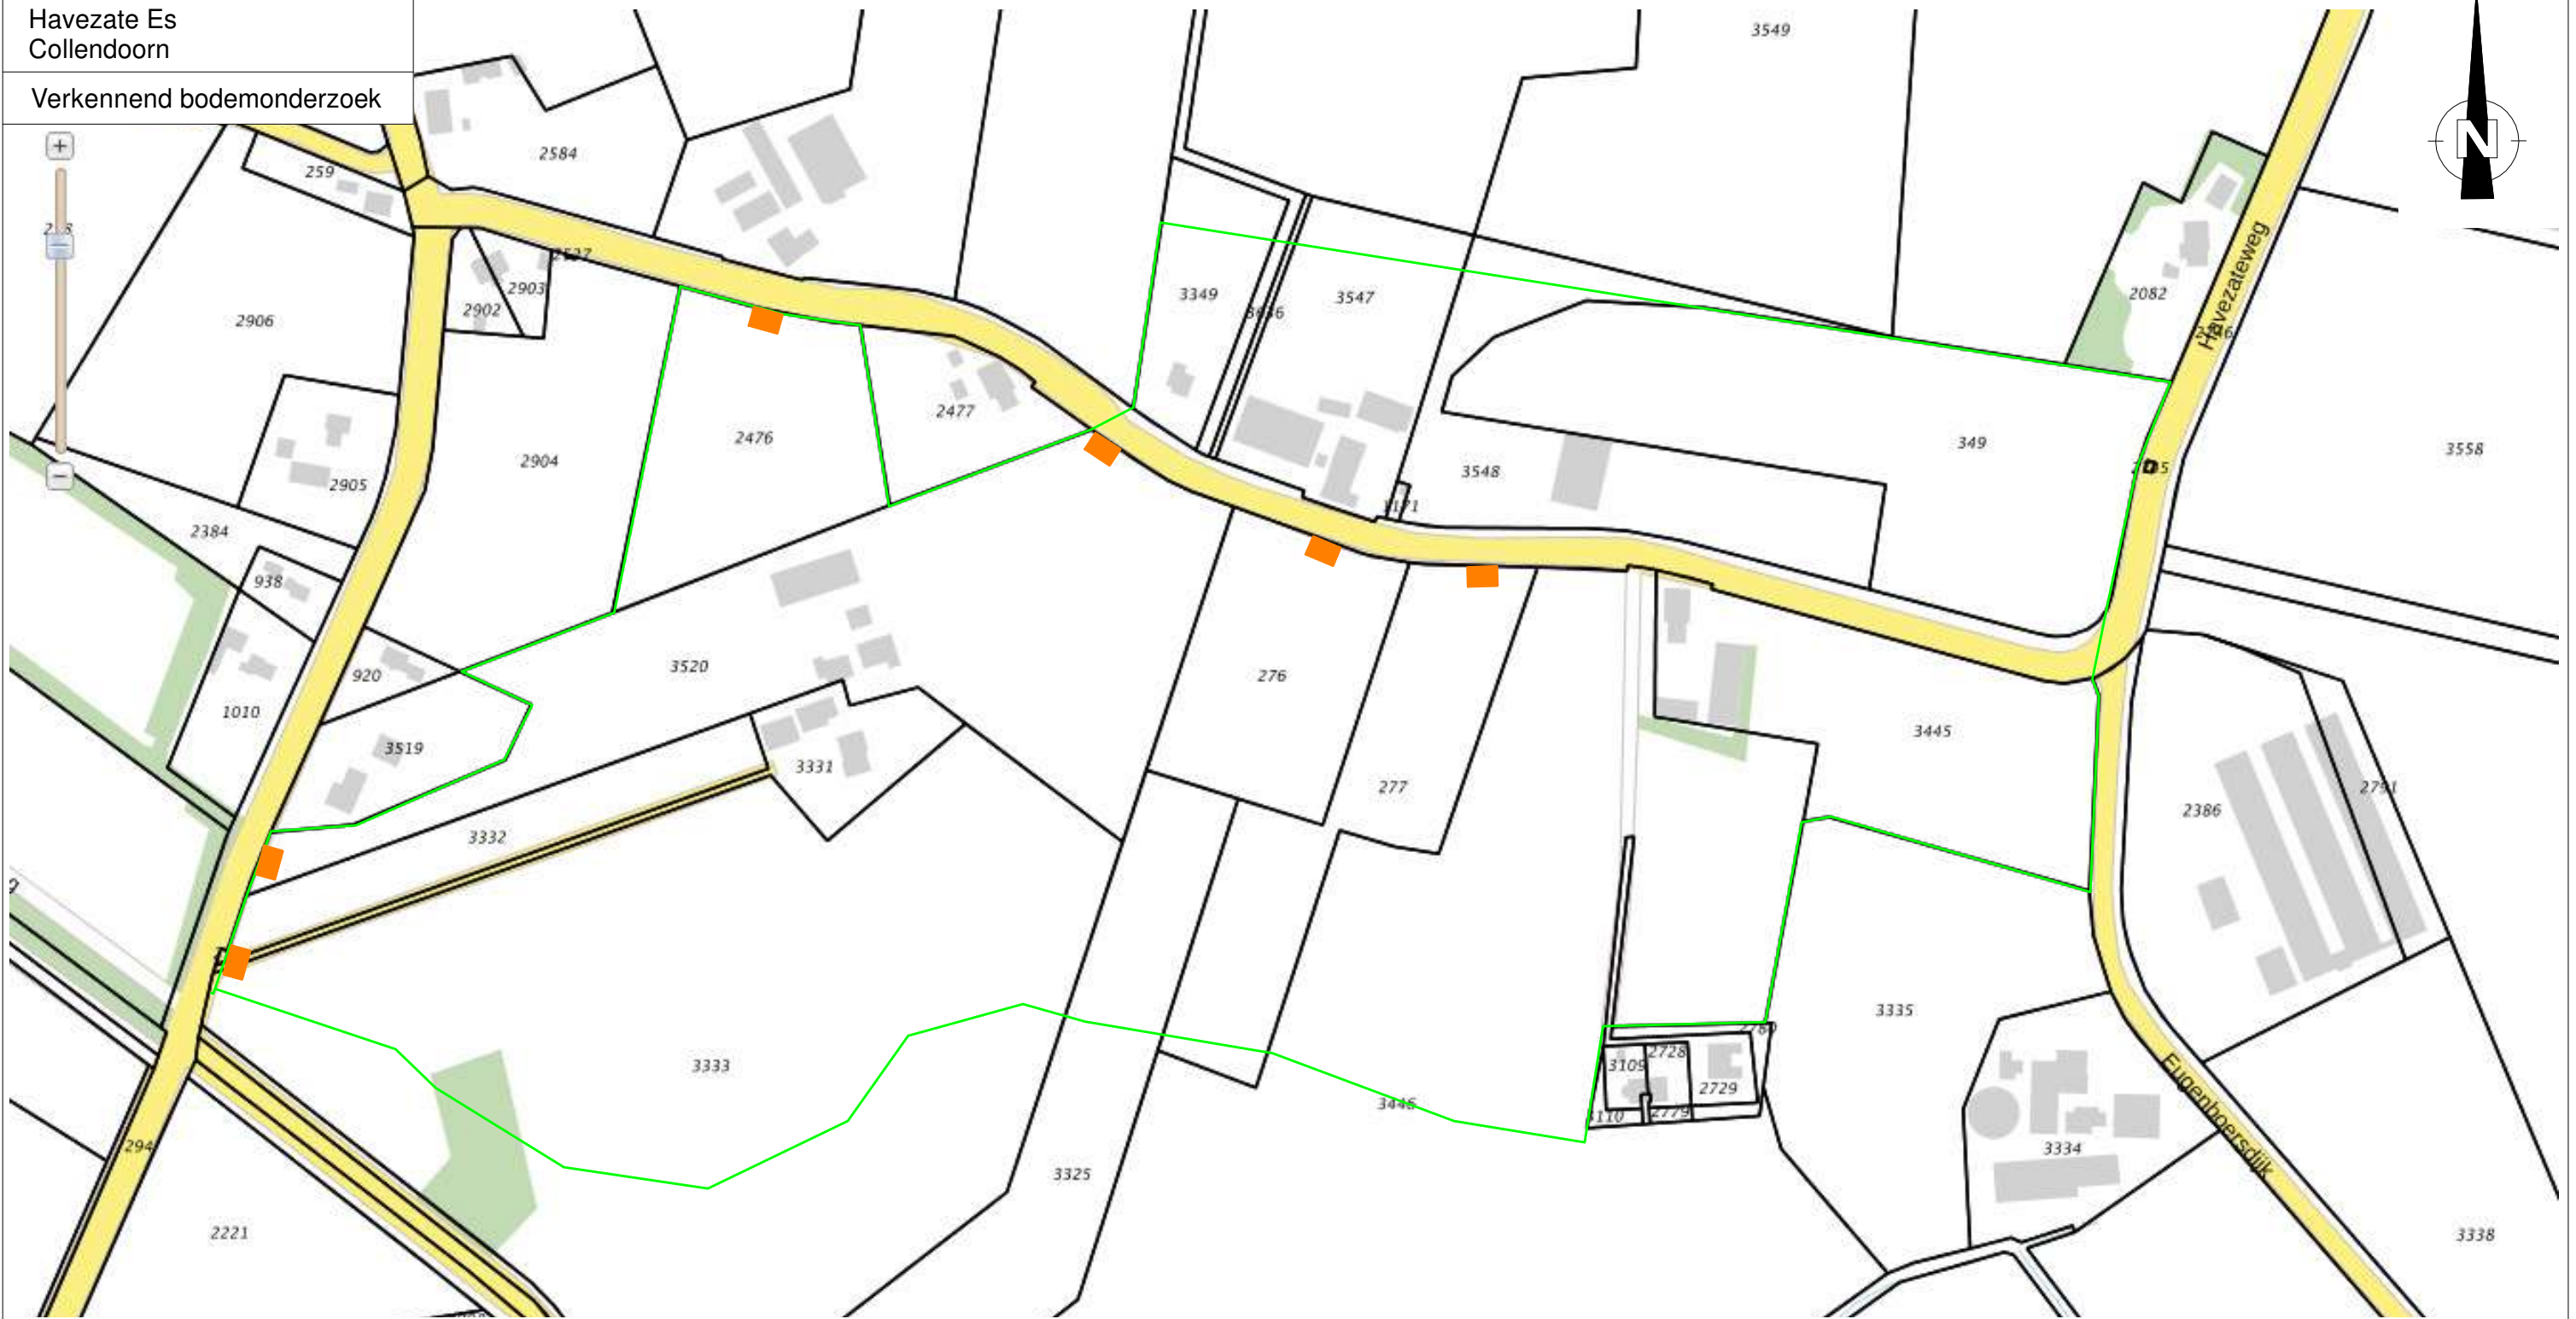
Detail boringen dam

- = Dammetjes
- = Besluitvormingsgebied
- = Inspectiegat 30x30x50 cm
- = Boring tot 1.0 meter diepte
