Onderwerp: **verkennend milieukundig bodemonderzoek volgens  
NEN-5740+A1 Rondweg nr. 18a te Den Velde**  
Projectnummer: **18-M8632**  
Opdrachtgever: **BJZ.nu**  
Datum: **26 oktober 2018**

onderwerp **verkennend milieukundig bodemonderzoek  
volgens NEN-5740+A1  
Rondweg nr. 18a te Den Velde**

projectnummer 18-M8632

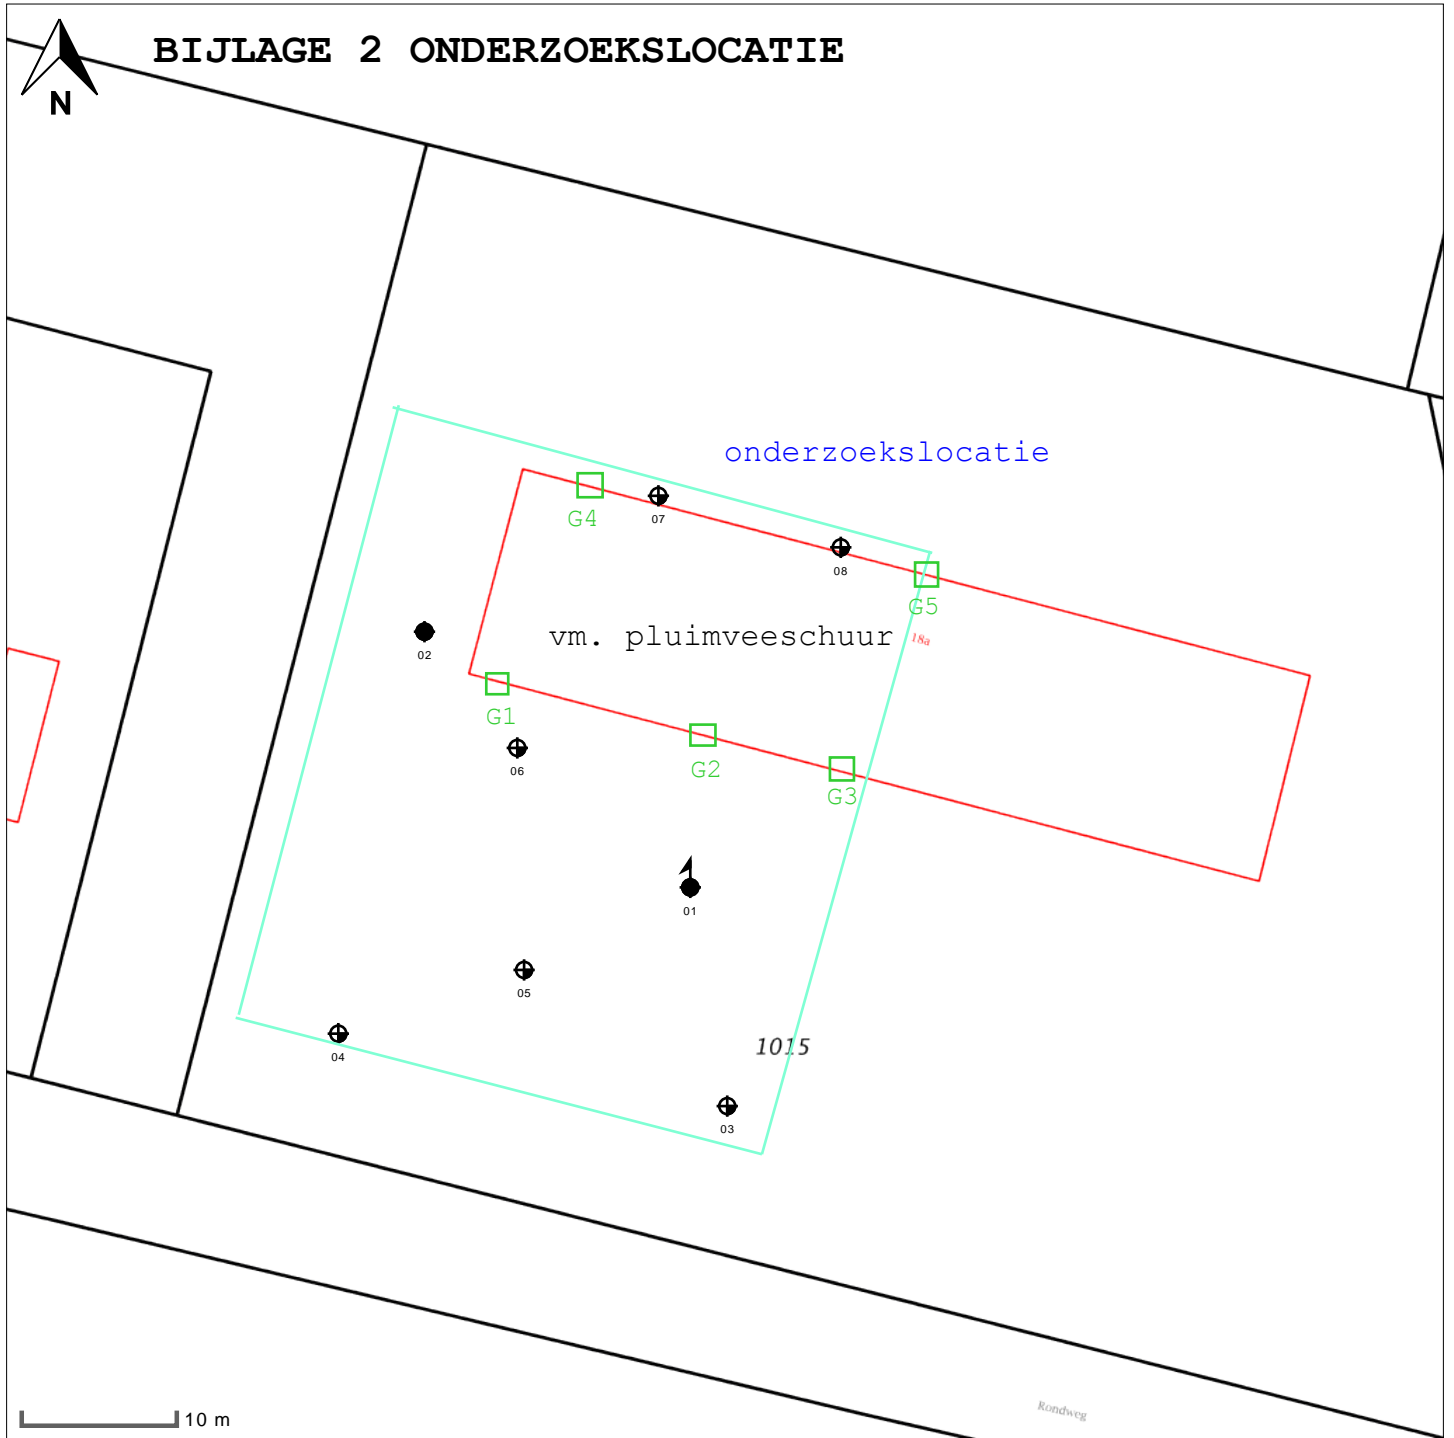
# BIJLAGE 2 ONDERZOEKSLOCATIE

- peilbuis
- boring < 0.5m
- boring < 1m
- boring < 1.5m
- boring < 2m
- boring # 2m
- inspectiegat
- sleuf
- slib
- depot
- overigen

onderzoek **Rondweg 18a te Den Velde**  
projectcode **18-M8632**  
datum **26-10-2018**  
paraaf  
schaal **1:500**

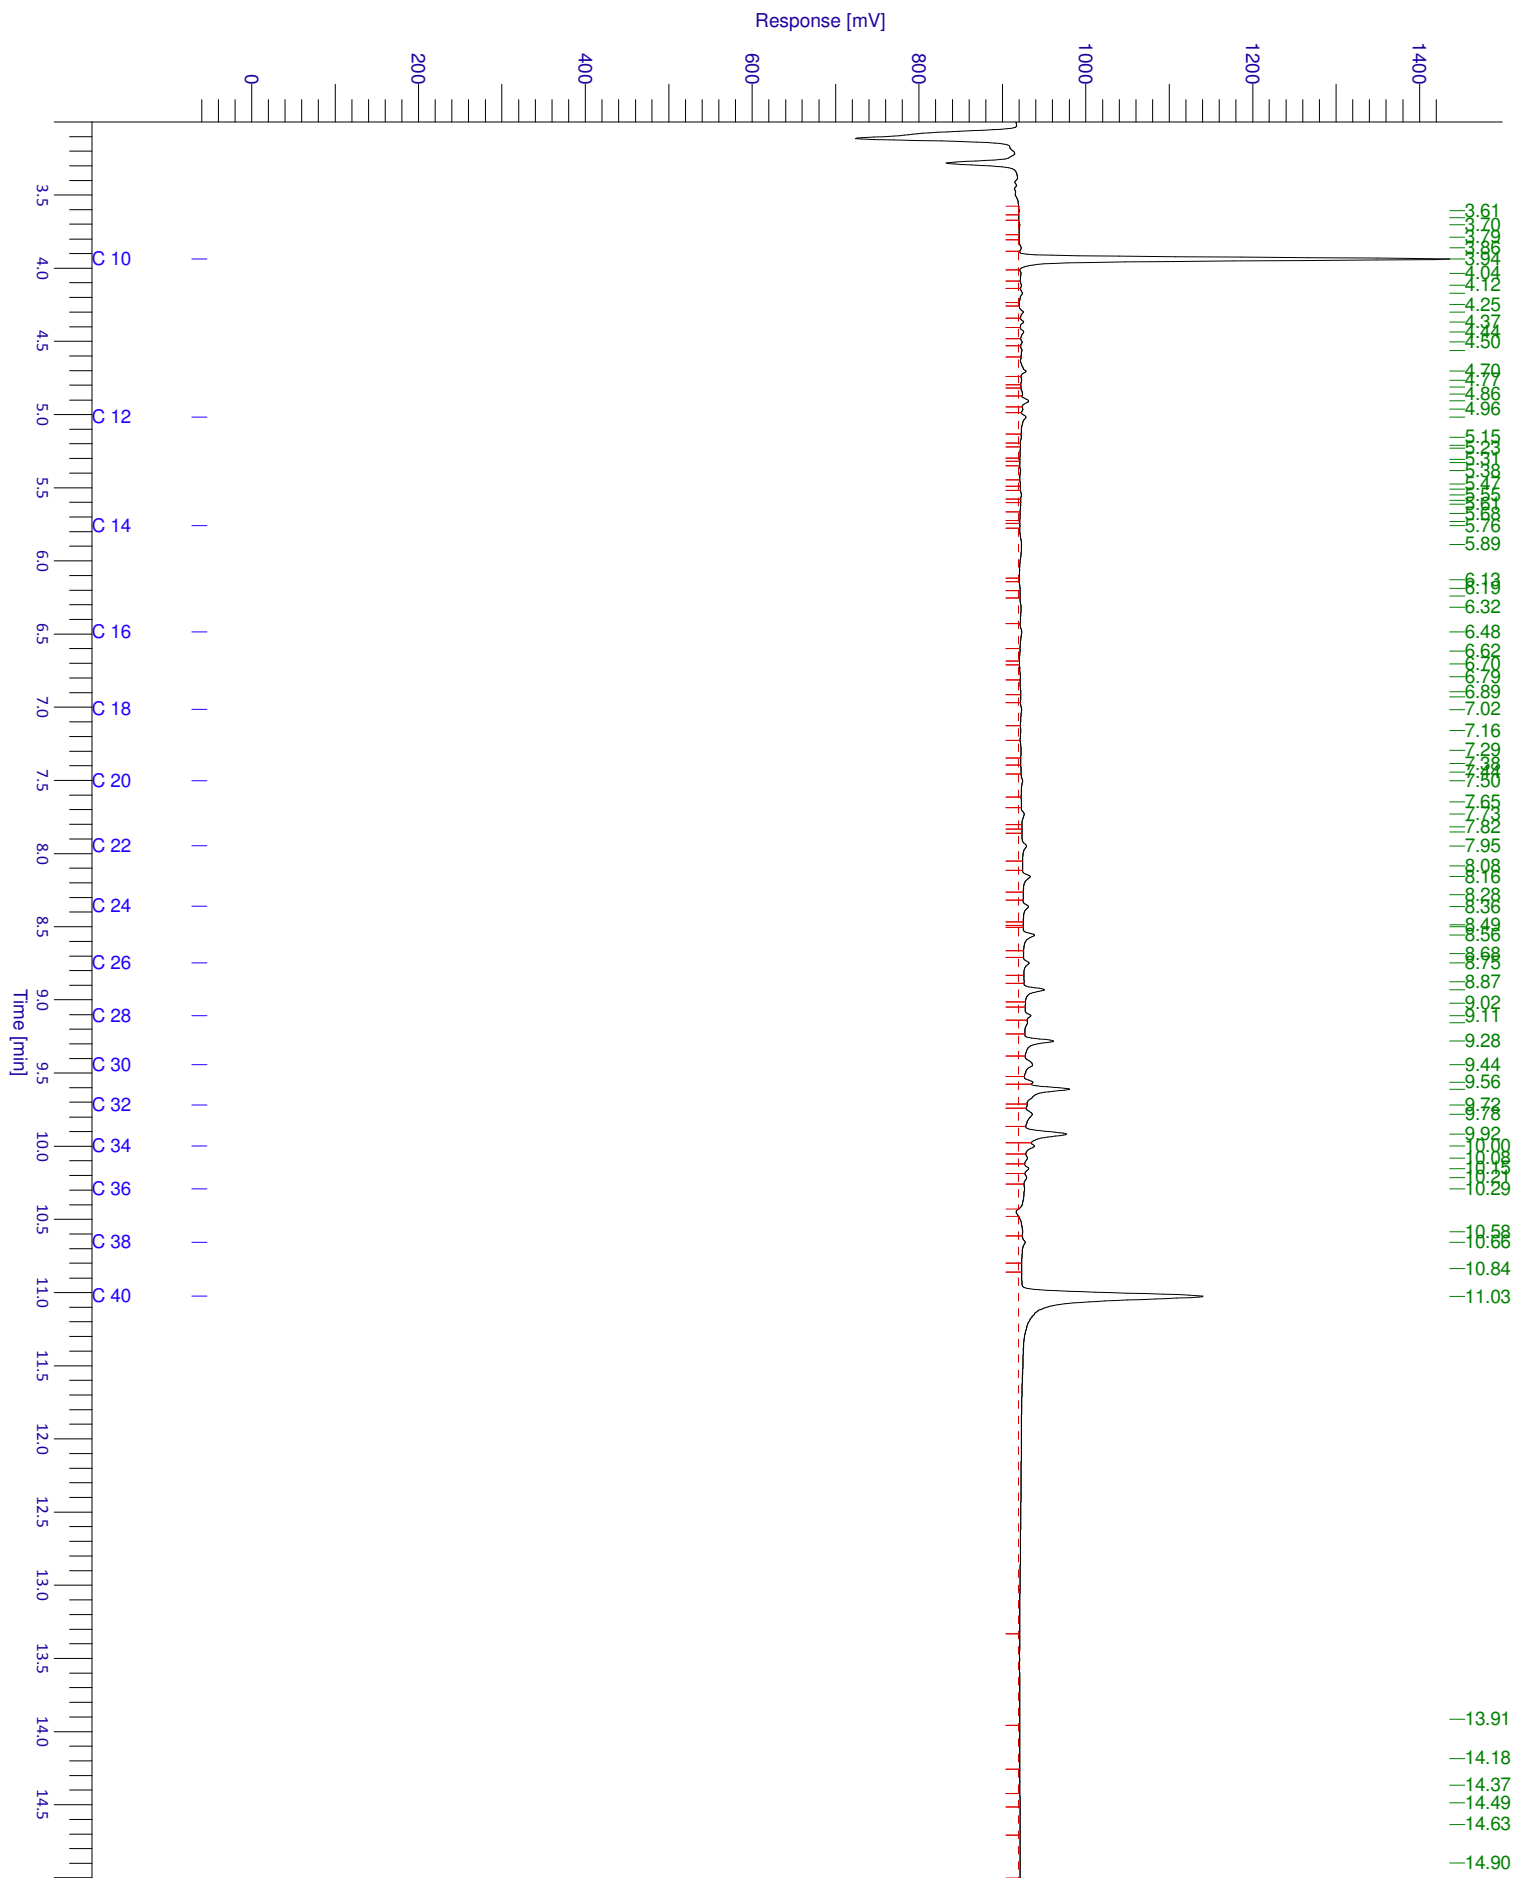
Chromatogram

Sample Name : 1826108001      Sample #: 001      Page 1 of 1  
FileName : \\NLOT025\data\Glc\IS-GC14\2018-10\mo-14-1001-057-20181002-131005.raw  
Date : 02-10-2018 13:10:17  
Method : Min olie PE      Time of Injection: 02-10-2018 08:55:00  
Start Time : 3.00 min      End Time : 15.00 min      Low Point : -71.81 mV      High Point : 1436.11 mV  
Scale Factor: 1.0      Plot Offset: -71.81 mV      Plot Scale: 1507.9 mV
