Verkennend bodemonderzoek  
ter plaatse van:

**Anerweg-Zuid 9  
te Lutten**

**182628**

Rapport	
Type onderzoek	Verkennend bodemonderzoek
Locatie onderzoek	Anerweg-Zuid 9 te Lutten
Projectnummer	182628
Versie rapportage	1
Auteur	E.P. van Hunnik
Controle en vrijgave	J.R.W. Staal
Paraaf vrijgave	 
Datum	17 december 2018

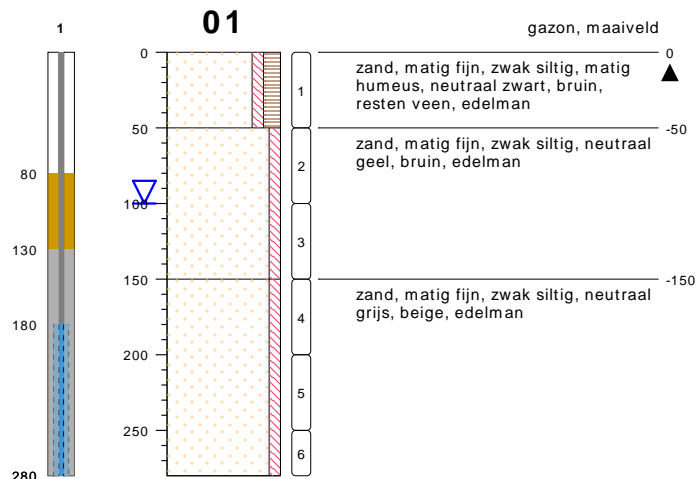
type **grondboring**  
 datum **05-12-2018**  
 boormeester **Veldwerker**  
 x **235545.17**  
 y **514252.14**

Diepte (m-mv)		Omschrijving
0,0	- 0,5	Matig fijn, zwak siltig en matig humeus zand met plaatselijk resten en/of laagjes veen
0,5	- 1,0	Matig fijn, zwak siltig zand. Plaatselijk matig humeus zand met plaatselijk resten en/of laagjes veen
1,0	- 2,8	Matig fijn, zwak siltig zand
	2,8	Diepst verkende bodemlaag

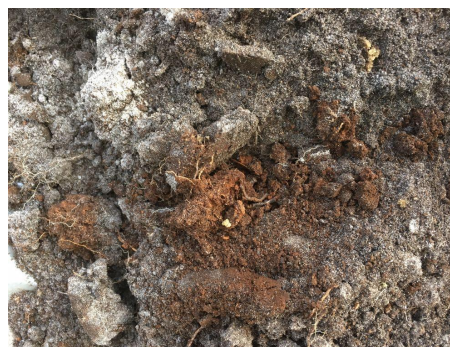
meetpunt 02, laag 0-100, bijz. veen  
12188614
