Onderwerp: **verkennend milieukundig bodemonderzoek volgens NEN 5740+A1 en verkennend onderzoek asbest in grond volgens NEN 5707+C2 De Maalderij 18a te Dedemsvaart**

Projectnummer: **19-M8782**

Opdrachtgever: **BJZ.nu**

Datum: **8 mei 2019**

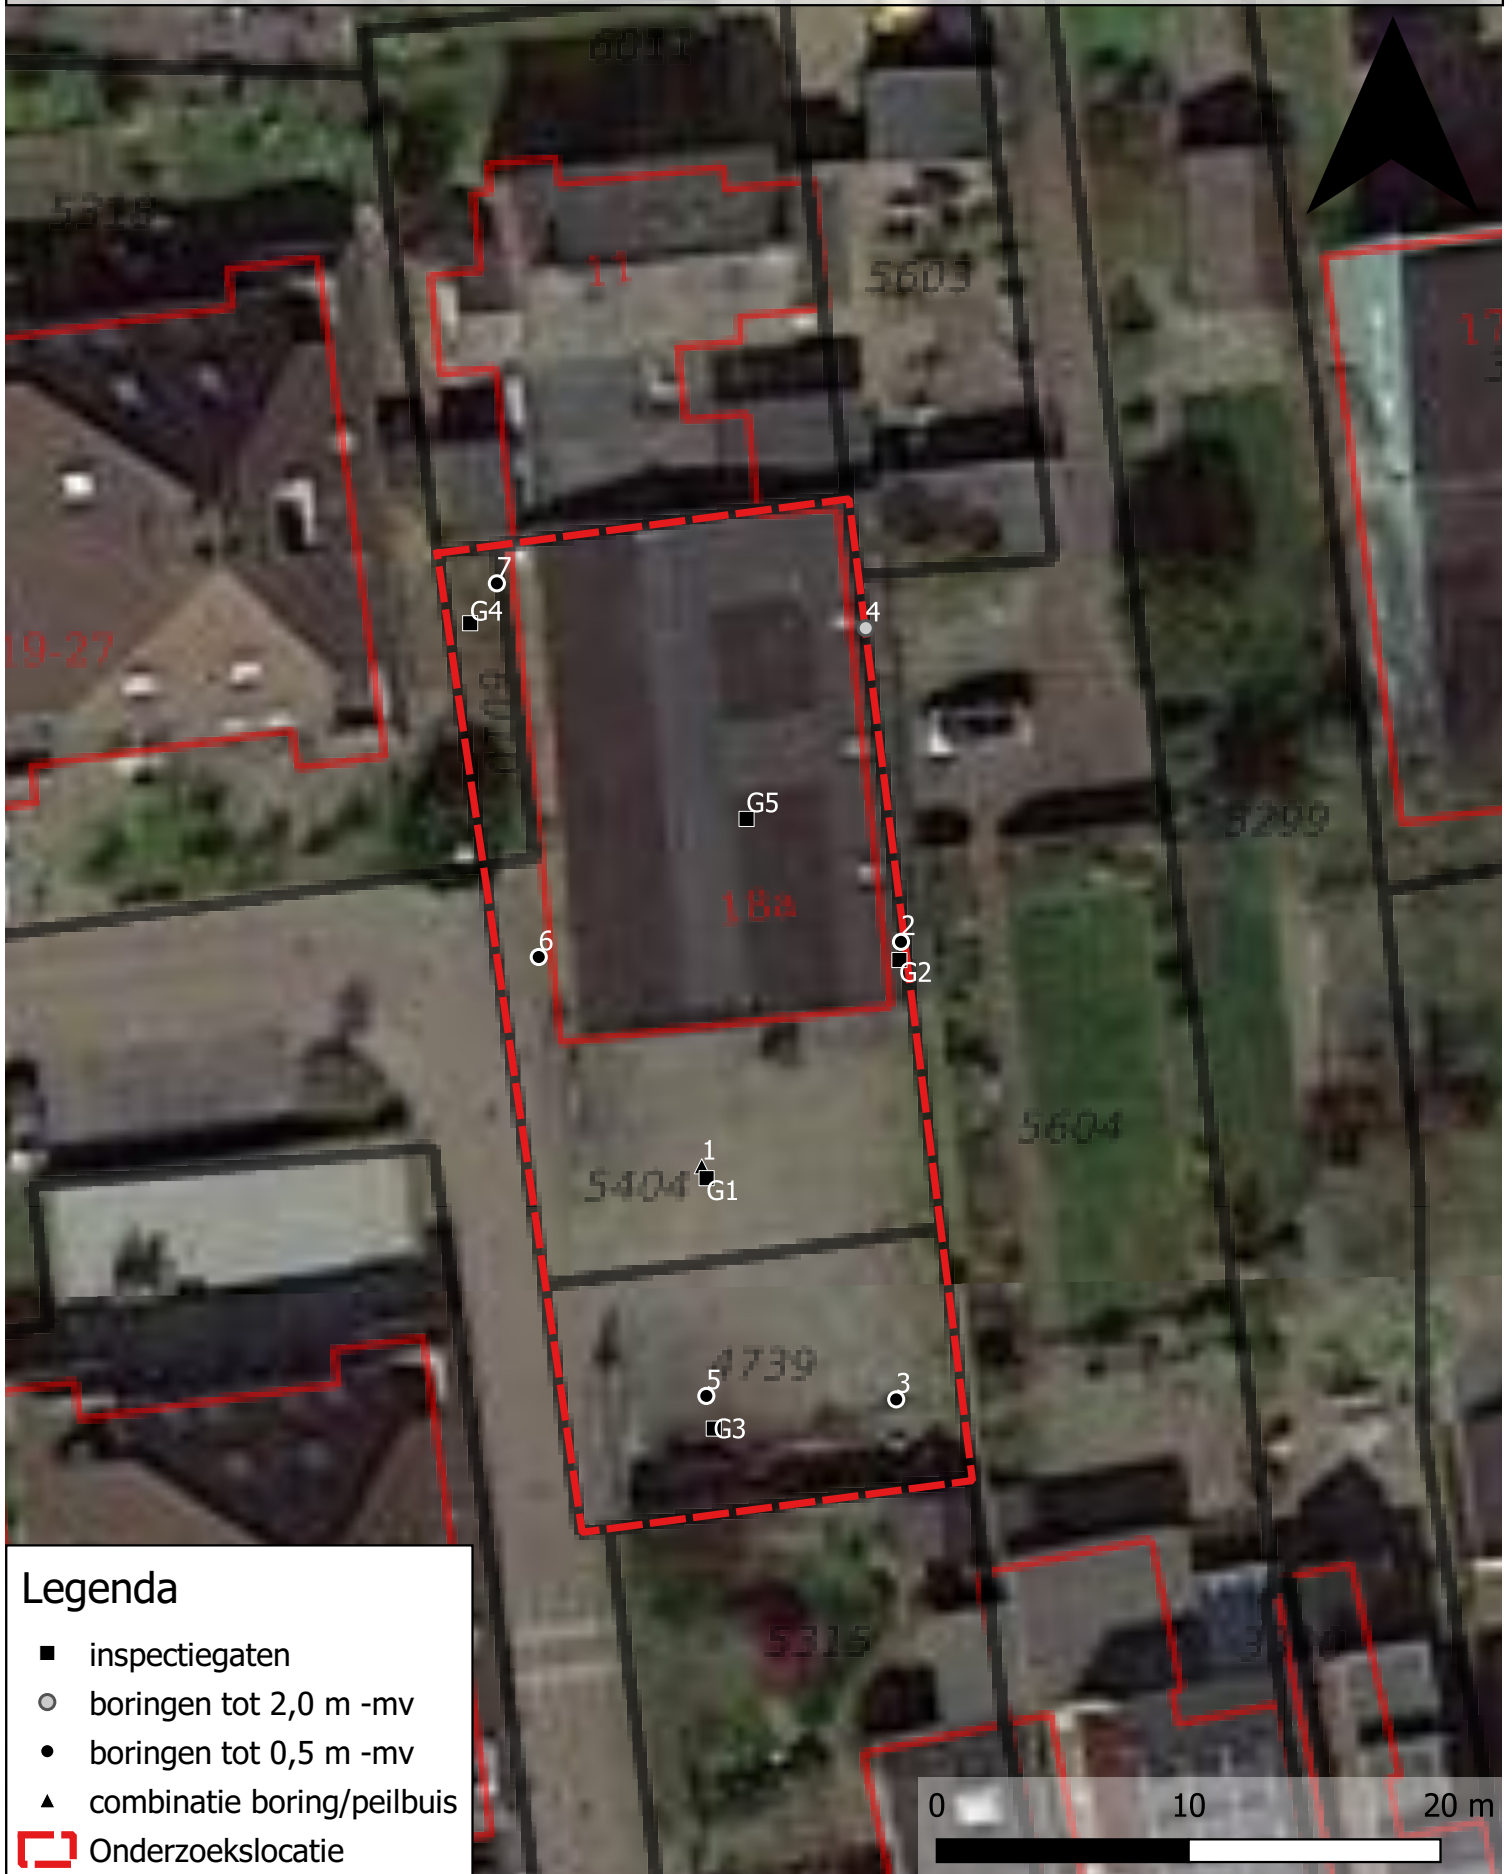
Bijlage 2 Onderzoekslocatie

- inspectiegaten
- boringen tot 2,0 m -mv
- boringen tot 0,5 m -mv
- ▲ combinatie boring/peilbuis
- ▭ Onderzoeklocatie
